МЕЖГОСУДАРСТВЕННЫЙ АВИАЦИОННЫЙ КОМИТЕТ

ОКОНЧАТЕЛЬНЫЙ ОТЧЕТ ПО РЕЗУЛЬТАТАМ РАССЛЕДОВАНИЯ АВИАЦИОННОГО ПРОИСШЕСТВИЯ

Вид авиационного происшествия	Катастрофа
Тип воздушного судна	Самолёт Ан-12БК
Государственный и регистрационный опознавательные знаки	EW-518TI
Собственник	«ROLAND AVIATION FZE» (Шарджа, ОАЭ)
Эксплуатант	ОАО «Авиакомпания Гродно»
Авиационная администрация по принадлежности ВС	Департамент авиации МТК РБ
Авиационная администрация места АП	Восточно-Сибирское МТУ Росавиации
Место происшествия	РФ, Иркутская область, Иркутский район, на удалении 4.5 км юго-восточнее КТА аэродрома Иркутск, координаты: 52°14'54" с. ш., 104°27'02" в. д.
Дата и время	03.11.2021, 19:34 местного времени (11:34 UTC), ночь

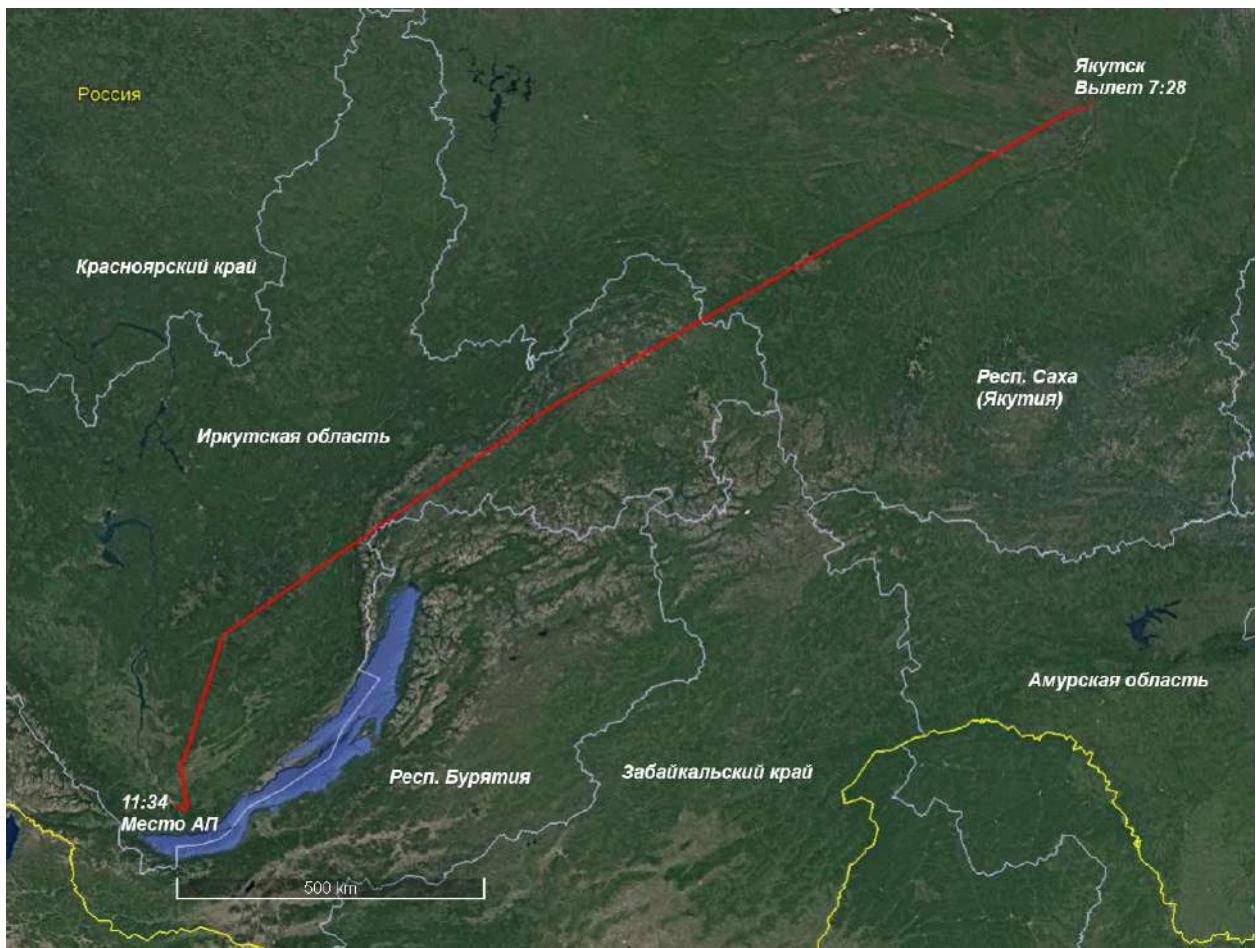
Рис. 1. Траектория аварийного полёта

В 07:28 (16:28 местного времени) экипаж ВС с четырьмя служебными пассажирами на борту выполнил взлёт с аэродрома Якутск для полета на аэродром Иркутск. Траектория аварийного полёта приведена на Рис. 1.

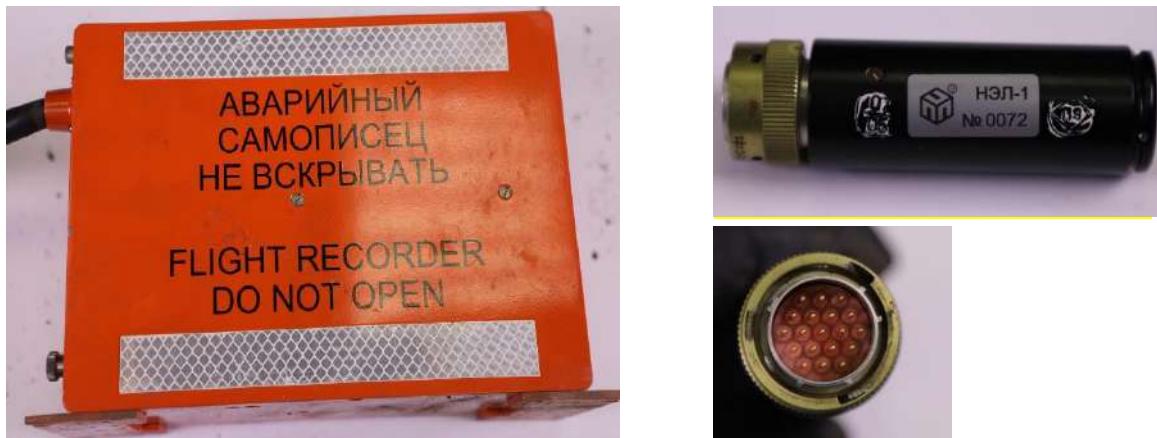
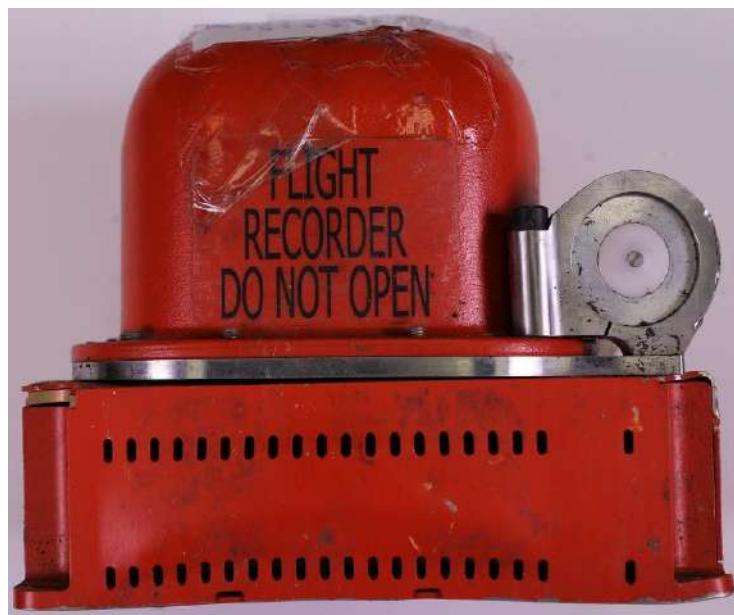
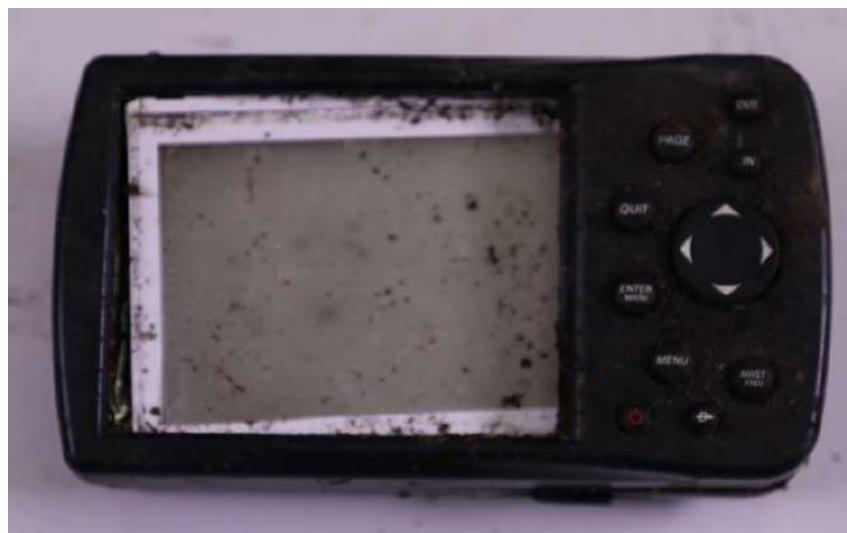
На самолёте Ан-12БК EW-518TI были установлены и найдены на месте АП 04.11.2021: защищённый бортовой накопитель (ЗБН) параметрической информации системы БУР СЛ-1 серии 9 (далее – БУР СЛ) с эксплуатационным накопителем параметрической информации (НЭЛ) (Рис. 6), регистратор речевой информации CVR-120A (Рис. 7) и приёмник спутниковой навигации Garmin GPSmap 296 (Рис. 8).

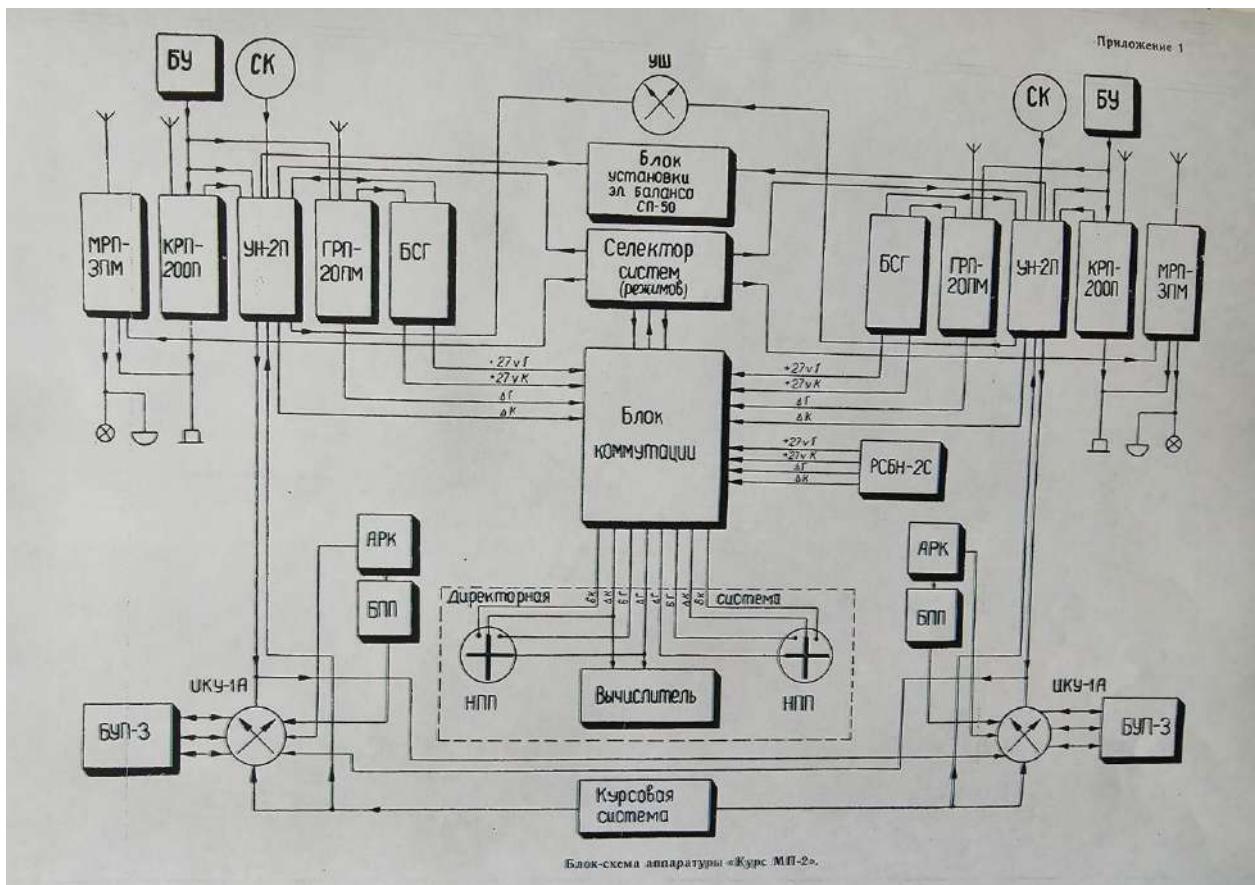
Рис. 13. Блок-схема аппаратуры Курс МП-2

Блок-схема аппаратуры КУРС МП-2 показана на Рис. 13.

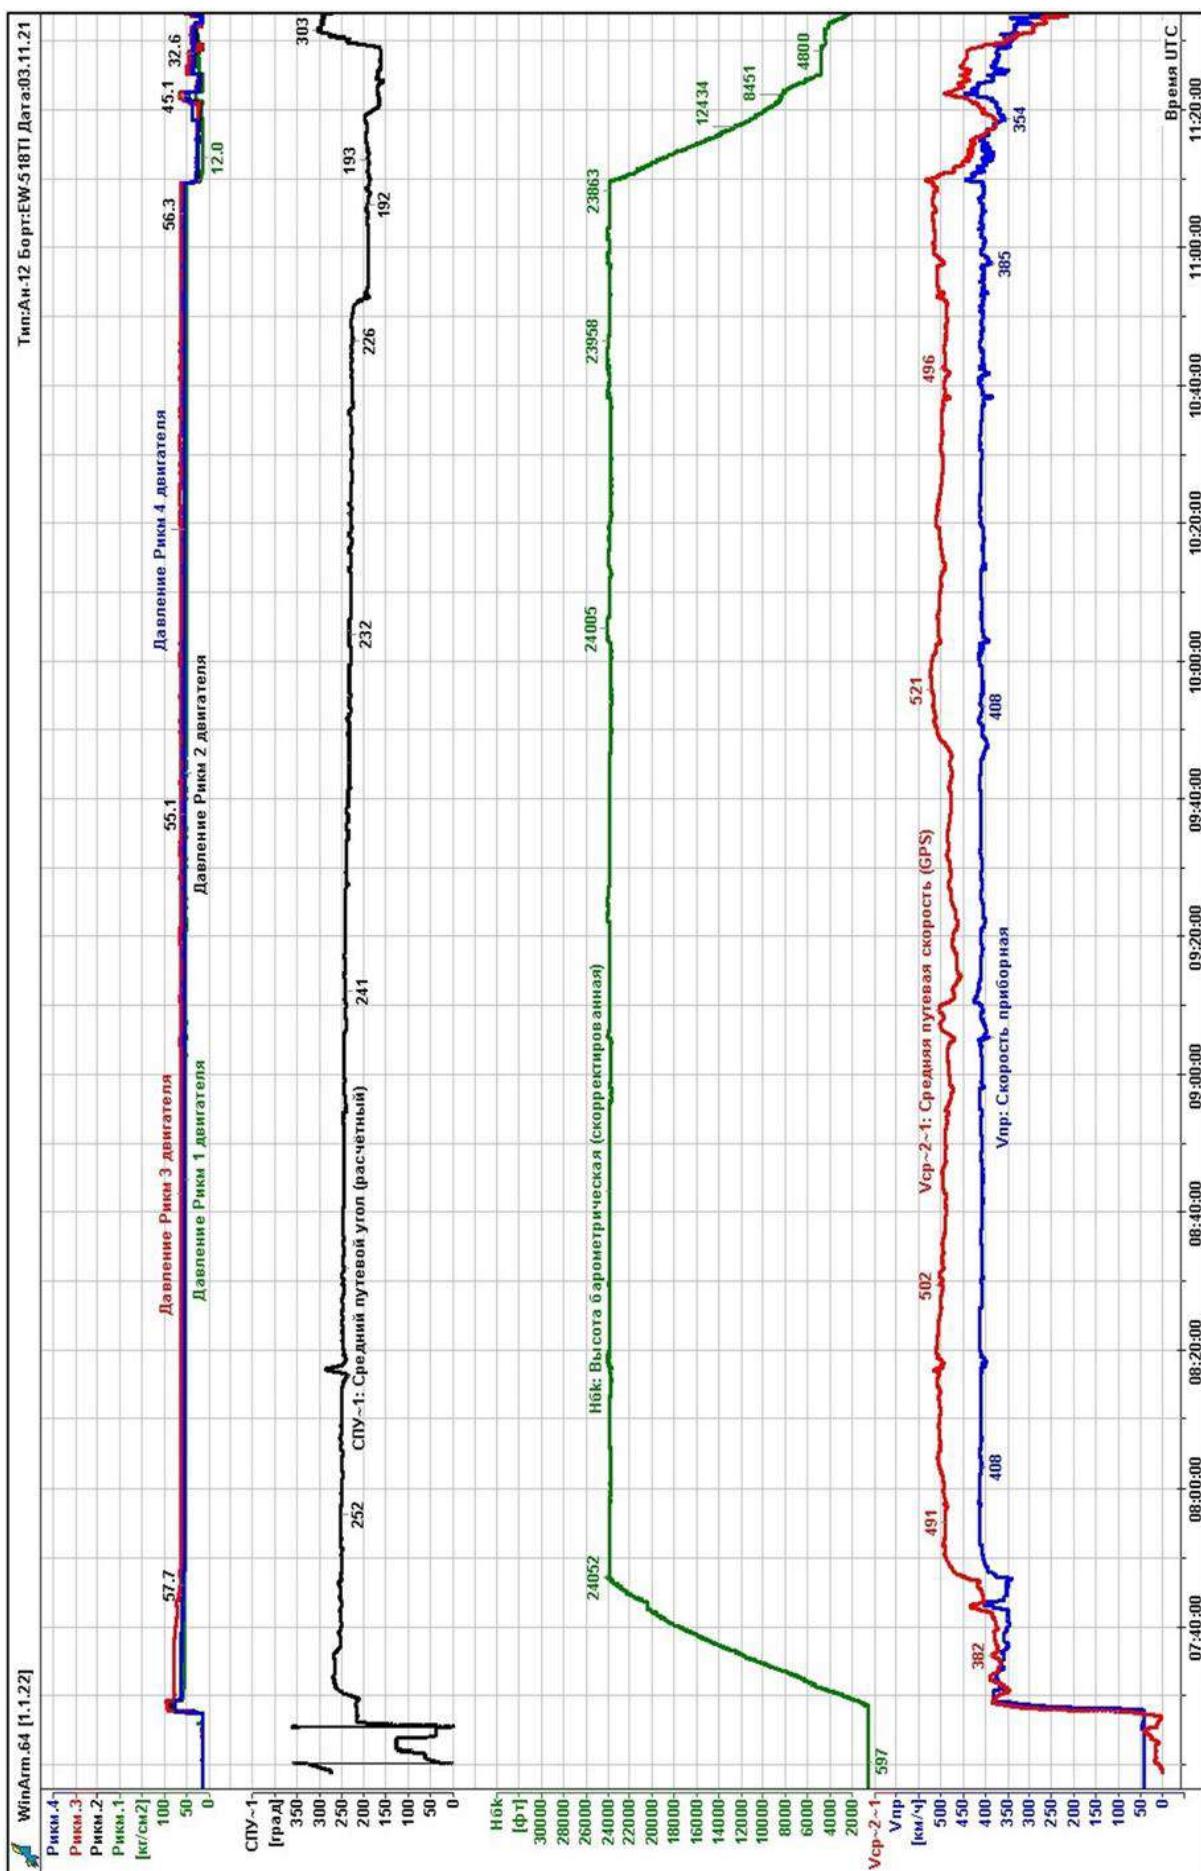
Рис. 14. График изменения параметров полёта по маршруту: Якутск – Иркутск

Полёт по маршруту выполнялся на FL240 со средней путевой скоростью \approx 500 км/ч (приборная скорость 400 км/ч). Графики изменения основных параметров полёта приведены на Рис. 14. Барометрическая высота приведена в футах.

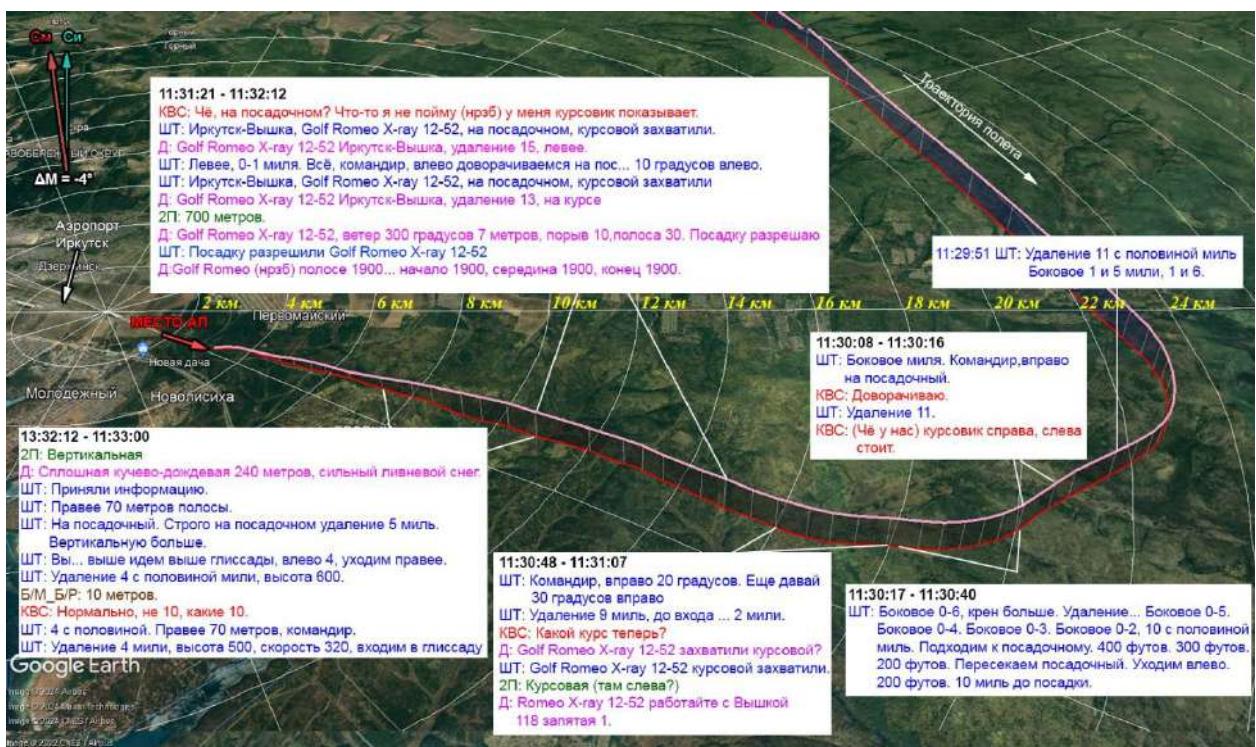
Рис. 18. Траектория заключительного этапа полёта

В 11:29:00 на высоте ≈ 900 м экипаж начал выполнение третьего разворота. Траектория заключительного этапа полёта с наложением переговоров представлена на Рис. 18.

Третий разворот выполнялся со снижением. В 11:29:16, в процессе выполнения третьего разворота, 2П доложил: «Крен 20, высота 750», при этом КВС и ШТ сообщили: «800 метров» и «Высота 800, горизонт». Высота в этот момент составляла около 800 м и экипаж вывел самолёт в горизонтальный полёт, после чего диспетчер сообщил экипажу: «Golf Romeo X-ray 12-52, по моим данным 800 метров, сохранять». В этот момент, на локаторе диспетчера отображалась высота 800 м. ШТ ответил диспетчеру: «Сохраняем 800, Golf Romeo X-ray 12-52».

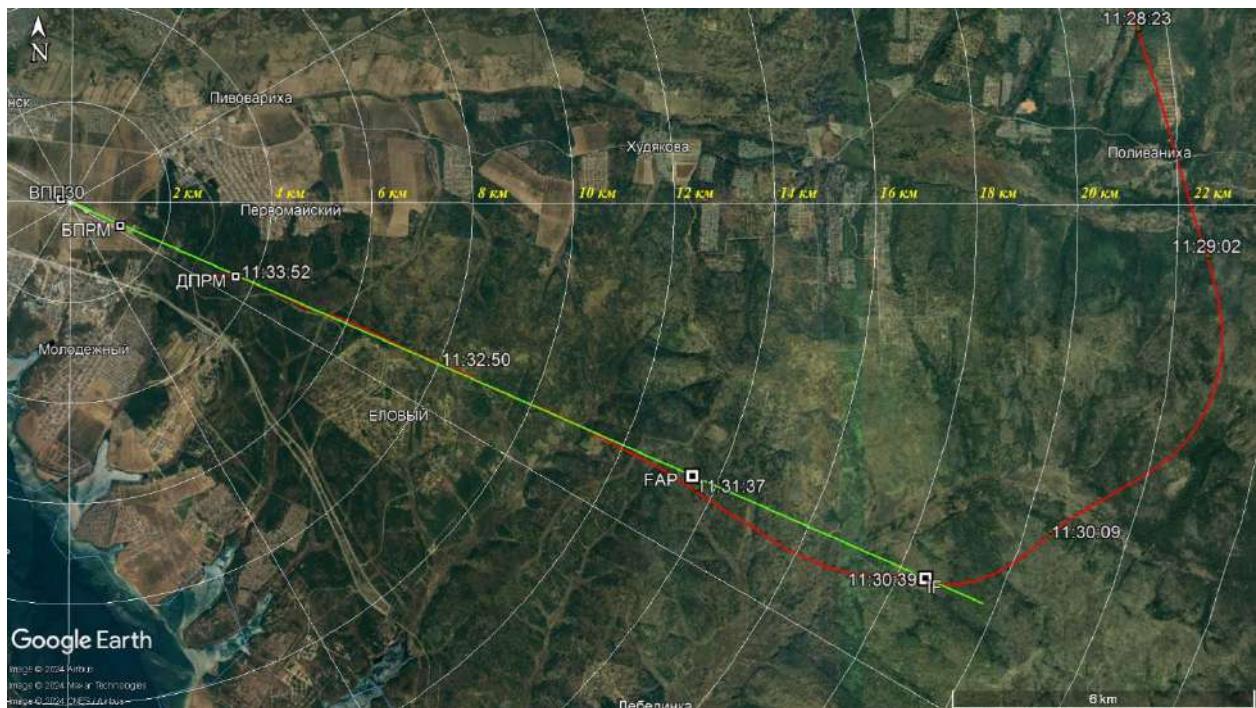
Рис. 19. Траектория полёта на заключительном этапе (зелёная линия – продолженная ось ВПП)

В 11:30:38 самолёт пересек посадочный курс (МК 297°) и начал уклоняться влево (Рис. 19), о чём доложил штурман: «Пересекаем посадочный. Уходим влево». В

В 11:30:58 диспетчер запросил: «*Golf Romeo X-ray 12-52 захватили курсовой?*», после чего сразу последовал ответ штурмана: «*Golf Romeo X-ray 12-52, курсовой захватили*». Согласно внутрикабинным переговорам, доклады в экипаже о захвате курсового радиомаяка системы ILS отсутствовали. Определить по записи БУР-СЛ факт захвата маяка не представляется возможным (регистрация соответствующего параметра не предусмотрена). В рассматриваемый момент времени ВС находилось на удалении примерно 17 км и боковом уклонении \approx 700 м (слева) от равносигнальной зоны. При правильно настроенной и работоспособной аппаратуре Курс МП-2 технически захват был возможен. Комиссия не выявила фактов, которые могли бы свидетельствовать о неработоспособности аппаратуры Курс МП-2. В то же время, как указано выше, наиболее вероятно, навигационные приборы экипажа получали информацию с полукомплекта Курс МП-2, на котором частота ИЛС настроена не была, то есть захват курсового маяка не мог быть выполнен.

В 11:31:50 2П доложил высоту: «*700 метров*», а затем штурман проинформировал: «*на курсе*», «*снижение по глиссаде*». Режим работы двигателей был уменьшен и ВС начало предпосадочное снижение. (Рис. 19, Рис. 20).
