Report of an
AIRCRAFT ACCIDENT
to
SABRELINER CF-BRL
27 FEB 74
at
FROBISHER BAY, NWT

A business jet on a trans-Atlantic flight to Frobisher Bay, NWT, crashed 65 miles southeast of destination, killing all on board.

REPORT: H40001

Prepared by: Aircraft Accident Investigation Division
Published by: Aviation Safety Division

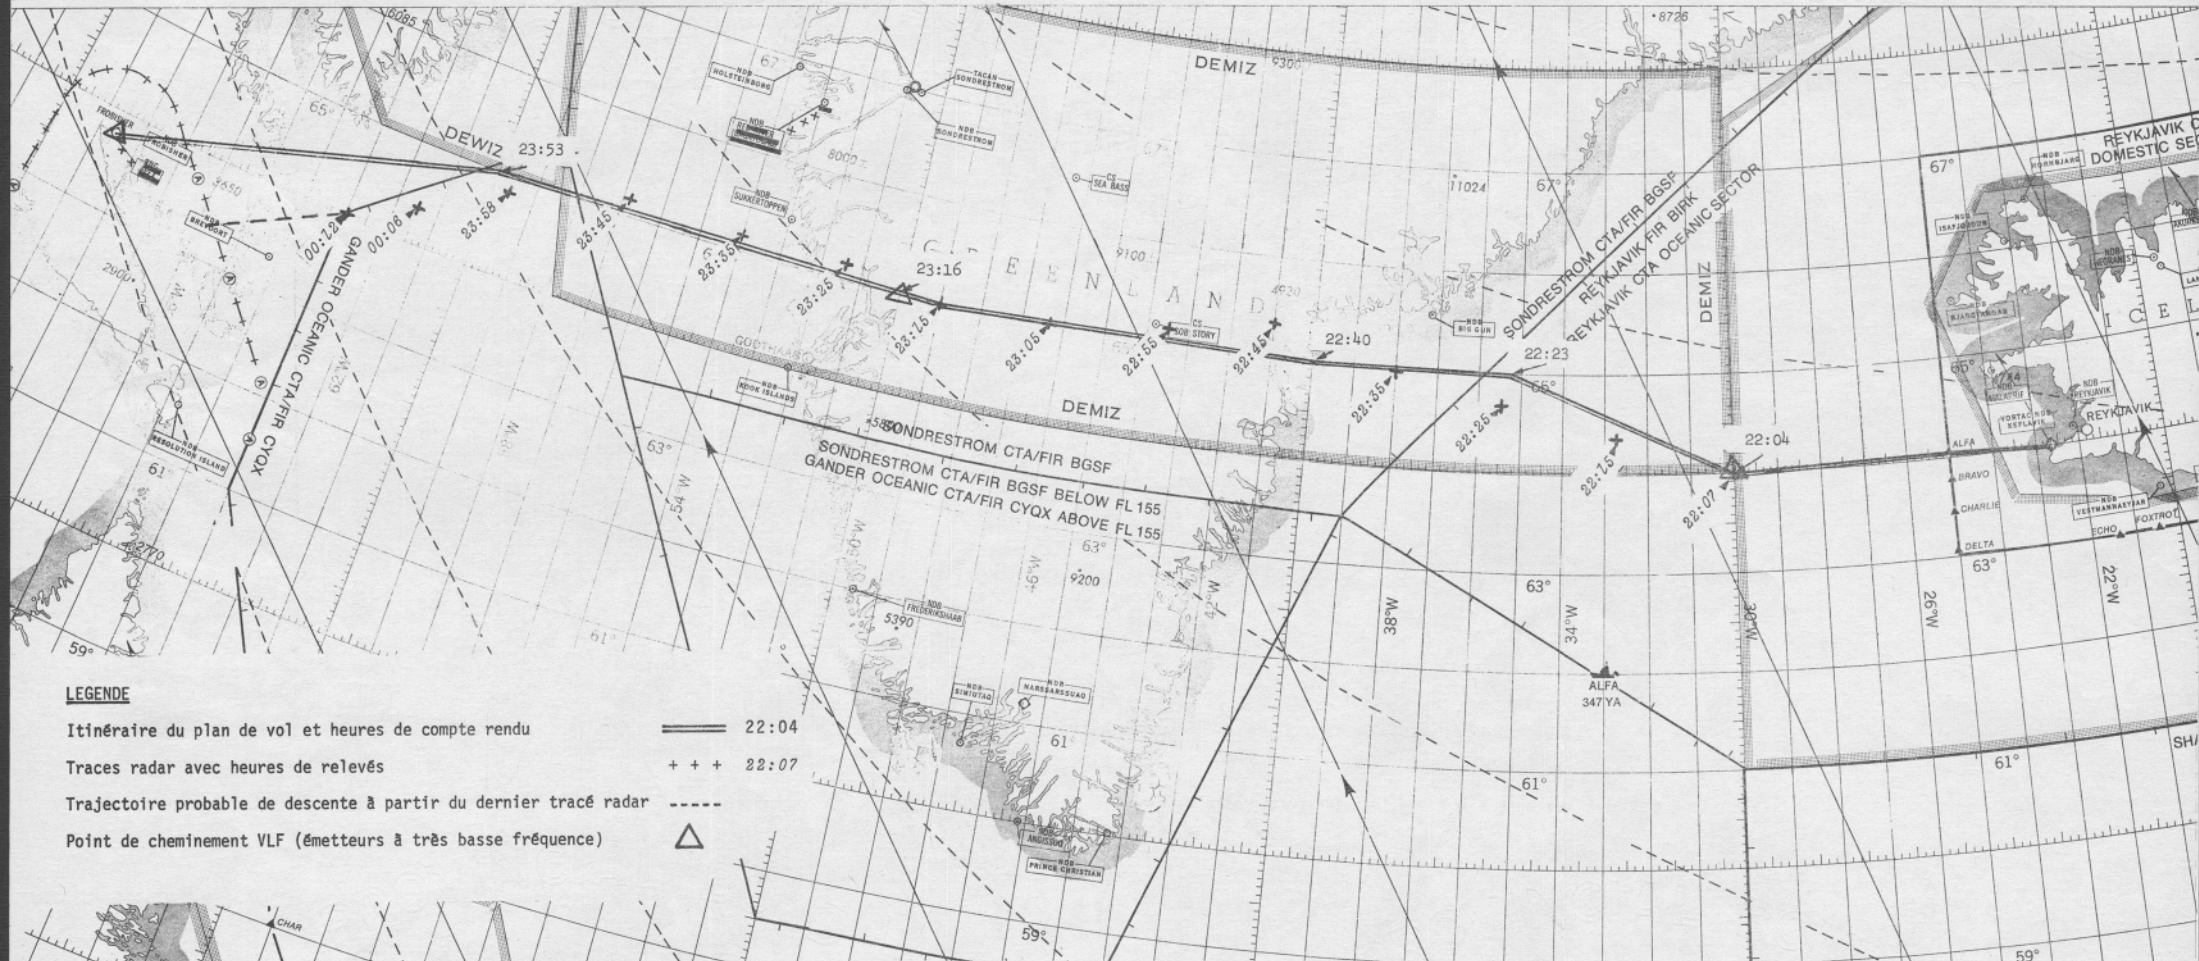
NORTH ATLANTIC PLOTTING CHART

commencé à 00:14, le dernier cap observé, et que cette descente ait été effectuée conformément aux procédures réglementaires de la compagnie, l'avion aurait dû se trouver à quelque 77 milles marins à l'est de Frobisher à 00:28 (voir annexe "B"). Cette distance serait compatible avec les indications du pilote selon lesquelles il ne pouvait recevoir ni un radiophare quelconque ni le DME. Les conditions du vol à ce moment auraient pu se prêter à l'existence de parasites de précipitation du fait que la région se trouvait dans un intense brouillard de cristaux de glace, dont le sommet a été signalé à 7000 pieds (2134 mètres). On a tout lieu de croire que l'avion aperçu au-dessus du radiophare de Brevoort à 00:40 était le CF-BRL, ce qui tend encore à confirmer qu'à 00:28 sa position était à 77 milles marins au sud-est de Frobisher. (Le temps qui s'est écoulé entre le moment où l'appareil a atteint l'altitude de fin de descente et celui où il a survolé Brevoort est déduit du fait que sa vitesse de manoeuvre à basse altitude se situe entre 200 et 250 noeuds).
