OFICINA DE INVESTIGACIÓN DE ACCIDENTES AÉREOS (OFINVAA)

ACCID-019-HP-1899PST-2025

INFORME FINAL

Matrícula: HP-1899PST

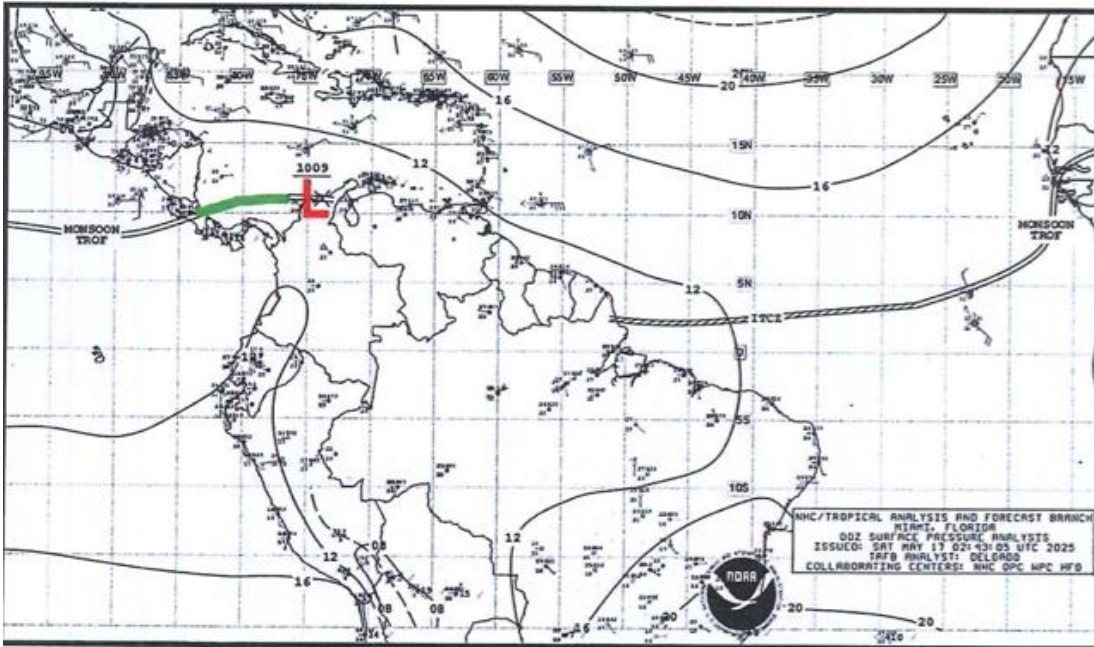
1.7.1 Carta meteorológica de superficie

Referente a la carta meteorológica de superficie de las 0000Z del 17 de mayo de 2025, se observa la vaguada monzónica color verde sobre el caribe panameño (segmento de línea color verde) generando las celdas convectivas sobre el litoral caribe de la provincia de Bocas del Toro desde el final de la tarde del día 16 de mayo.

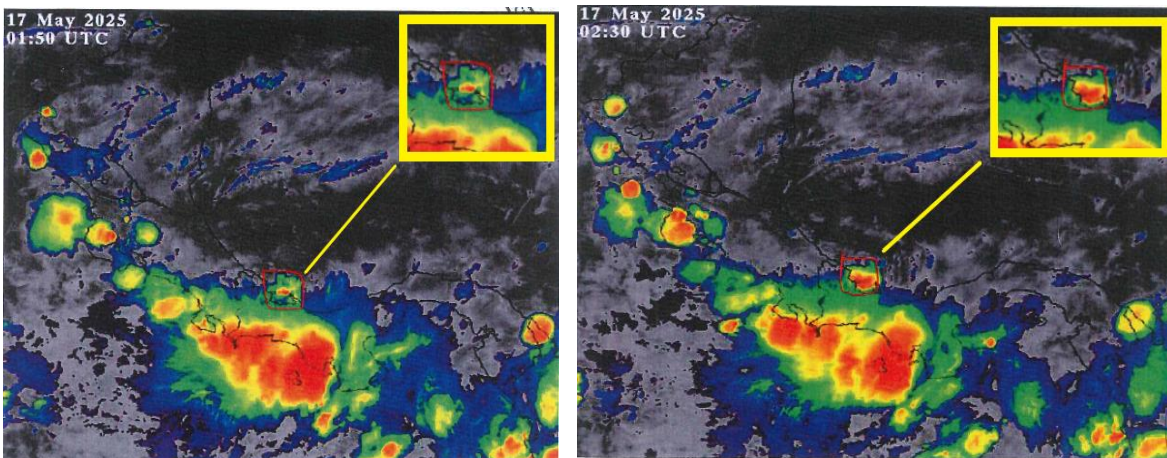
1.7.2 Imágenes de satélite infrarroja

La imagen de satélite infrarroja muestra una celda conectiva (de tormenta) al SE de Isla Colón en Bocas del Toro en fase madura generando precipitaciones de variada intensidad y actividad eléctrica. La misma se mueve en dirección oeste según se observa en la imagen a las 0230Z.

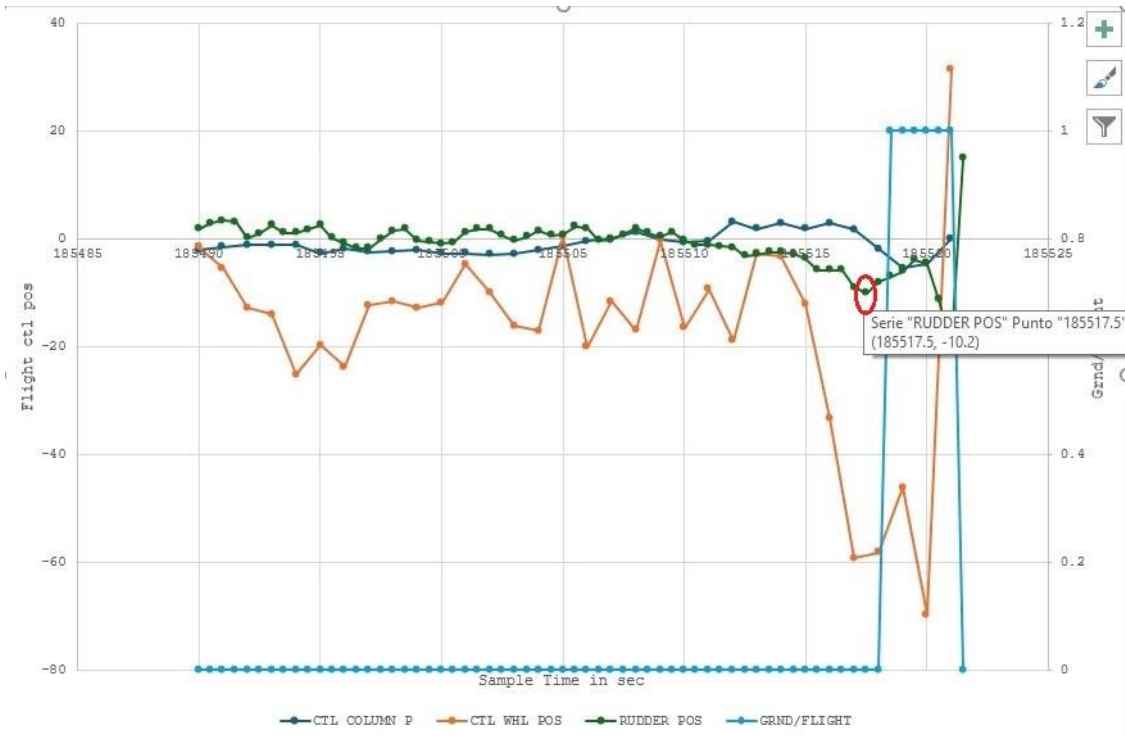
Entre las muestras 185507 y 185510, la posición del timón (**Rudder**) registrada cambia brevemente de - Nose LH (Nariz izquierdo) a + Nose RH (Nariz derecho). A partir de la muestra 185510, la posición del timón (**Rudder**) registrada vuelve a - (Nariz izquierdo) y aumenta bruscamente hasta -10,2 grados aproximadamente, 1 segundo antes del aterrizaje.

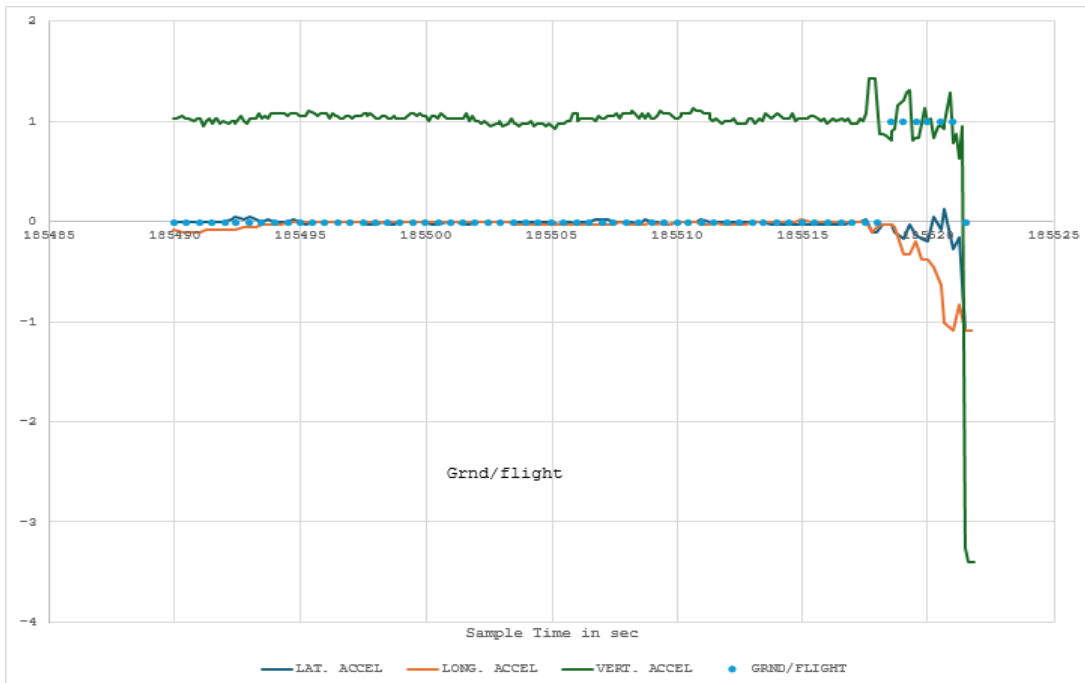
Gráfico sobre aceleraciones

La aceleración vertical es -3.26g, -3.38g, -3.38g, y el ángulo de banqueo es de 6 grados. Los valores extremos de la columna de control se presentan cuando la aeronave está en tierra (GRND/FLIGHT – ground), lo cual no es un valor coherente para la fase de vuelo, y probablemente se debe a los movimientos abruptos e irregulares cuando la aeronave deja la superficie pavimentada y está ingresado en terreno blando iniciando la desaceleración. Las aceleraciones verticales extremas son consistentes con impactos severos y/o eventos de falla estructural, y no con un aterrizaje dentro de los parámetros esperados de diseño o manuales. Un aterrizaje normal resultaría en aceleraciones verticales positivas y moderadas.

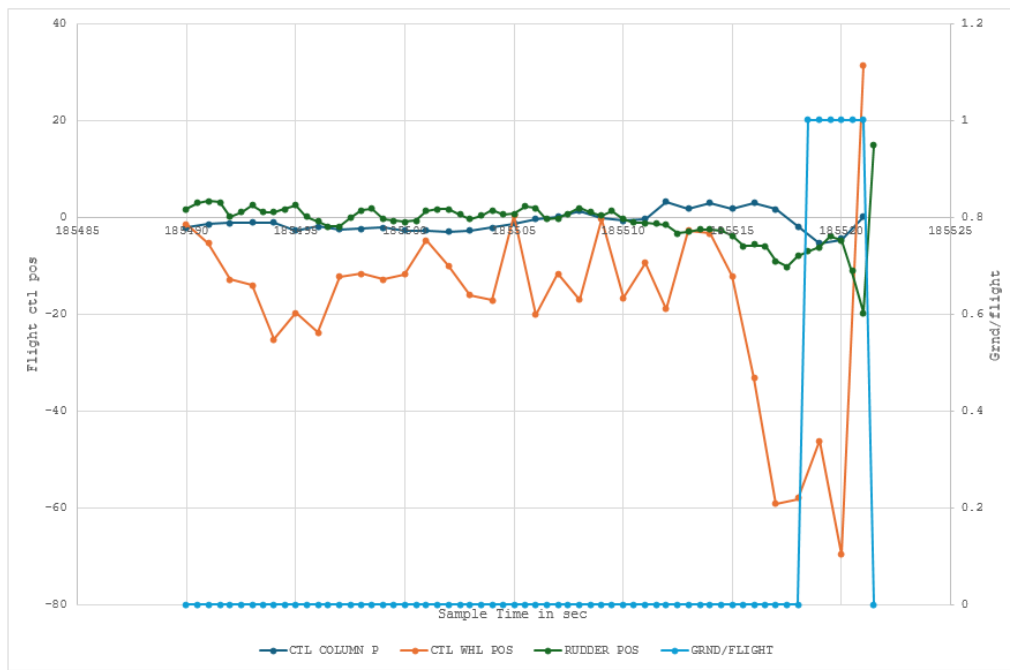
El pitch pasa de valores negativos (-2.5 grados) a valores positivos (3,6 grados), lo cual es esperable durante la nivelada sobre la pista. Los datos de la columna de control muestran variaciones significativas de -2.2 a -59.3 grados. Lo anterior, puede atribuirse a un sobre control al momento de cruzar el umbral de la pista y durante la nivelada, situación que indica claramente una aproximación y aterrizaje desestabilizados.
