JUNTA DE INVESTIGACIÓN DE ACCIDENTES AÉREOS (OFINVAA)

ACCID-014-N76MD-2023

INFORME FINAL

Matrícula: N76MD

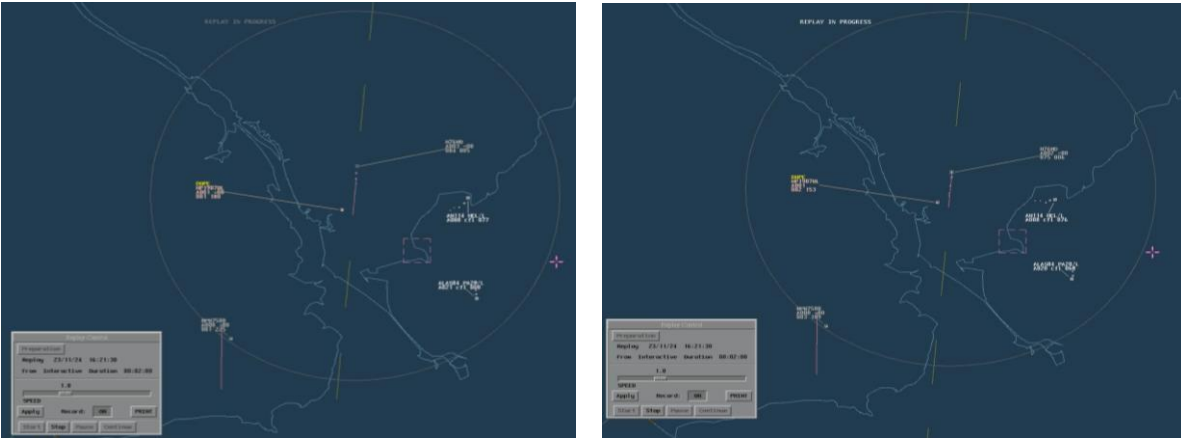
Figuras No. 7 y 8 imágenes de radar

Sensores de Radar: Al momento del accidente en la estación de Cerro Galera el canal -2 estaba operativo y el canal 1 como reserva, al realizar la certificación de los parámetros, el canal que tanto en la estaba operativo cumple con los requisitos de operación TX (1030Mhz) como en RX (1090Mhz) de acuerdo a los manuales del fabricante.

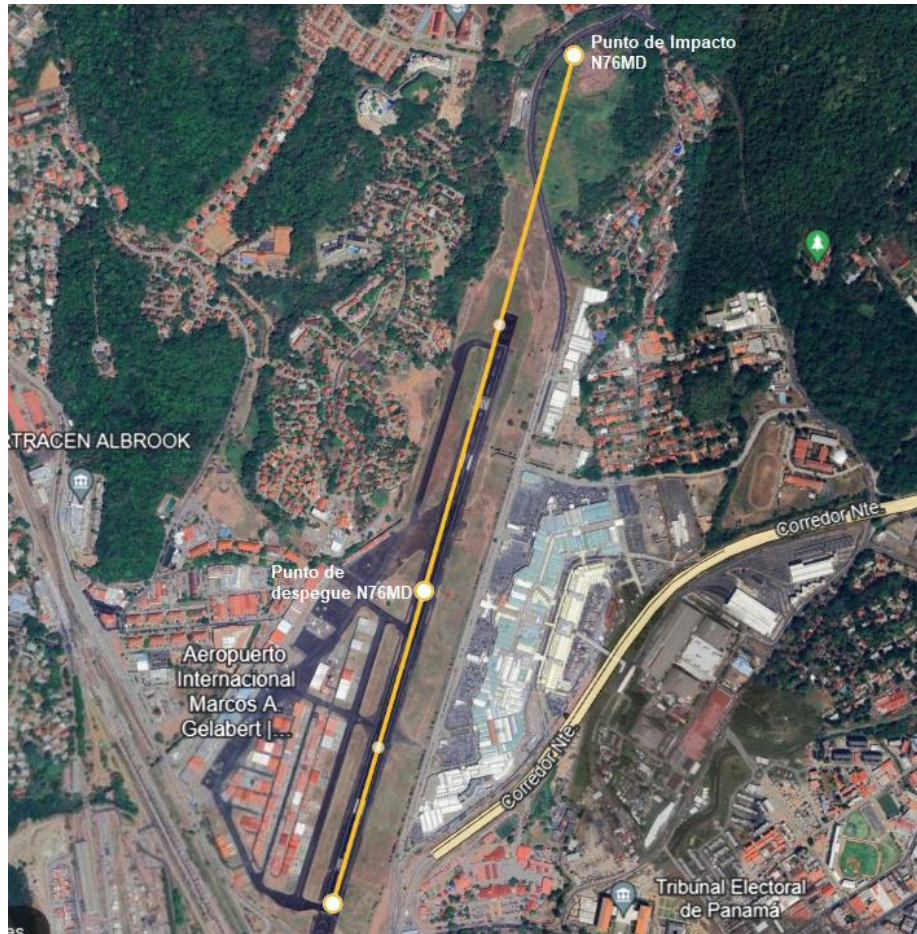
Los restos de la aeronave estaban ubicados en las coordenadas 08°59' 24" N & 079°33'13" W a 0.60 millas náuticas (NM), del umbral de la pista 19 con rumbo final 0.10°. No se encontró restos dispersos de la misma.

Figura No. 9 - Recorrido de la aeronave hasta su impacto con el terreno.

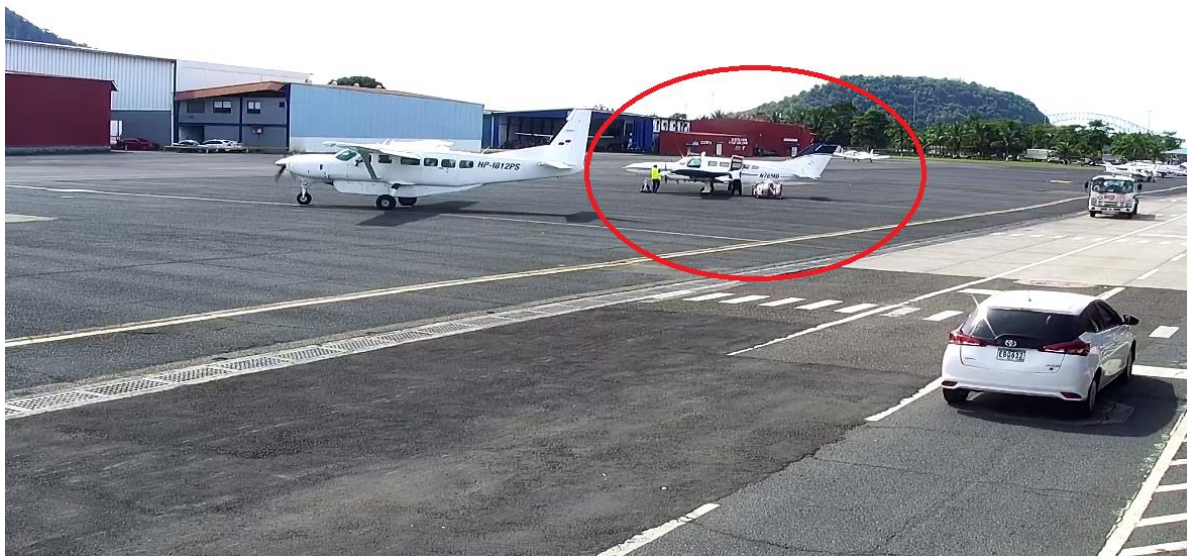
Figura No.14 - Aeronave en rampa
