**VERSLAG VAN HET ONGEVAL VAN HET
VLIEGTUIG HERON TN-ABA
RUDDERVOORDE - 11 JULI 1969**

**CELLULE D'ENQUETES
D'ACCIDENTS
ET D'INCIDENT D'AVIATION**

Ruddervoorde - 11 juli 1969

VERSLAG VAN HET ONGEVAL VAN HET VLIEGTUIG TN-ABA
OP 11 JULI 1969.

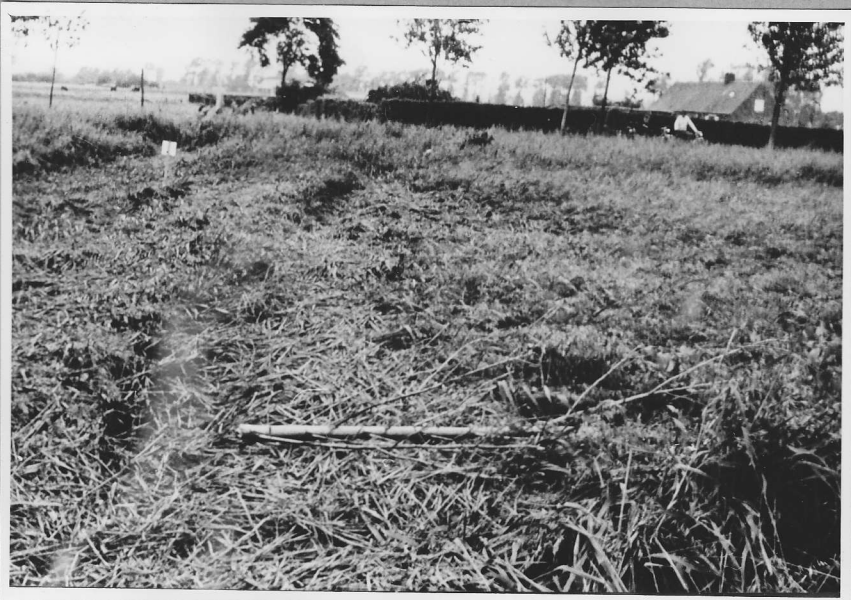
*Plaats
van het
ongeval*

Het vliegtuig raakte een rij bomen en kwam tot stilstand in een aardappelveld.

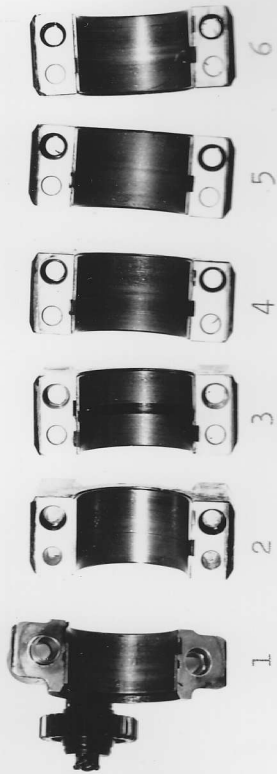
GQ 30. MK 2. N° 41791

- De drukoliefilter vertoont geen ongewone vervuiling of obstructie door slik. Met betrekking tot de motorschade is de hoeveelheid metaalschilfers, teruggevonden in die filter, eerder gering.
- De aandrijving van de oliepompen is ongeschonden.

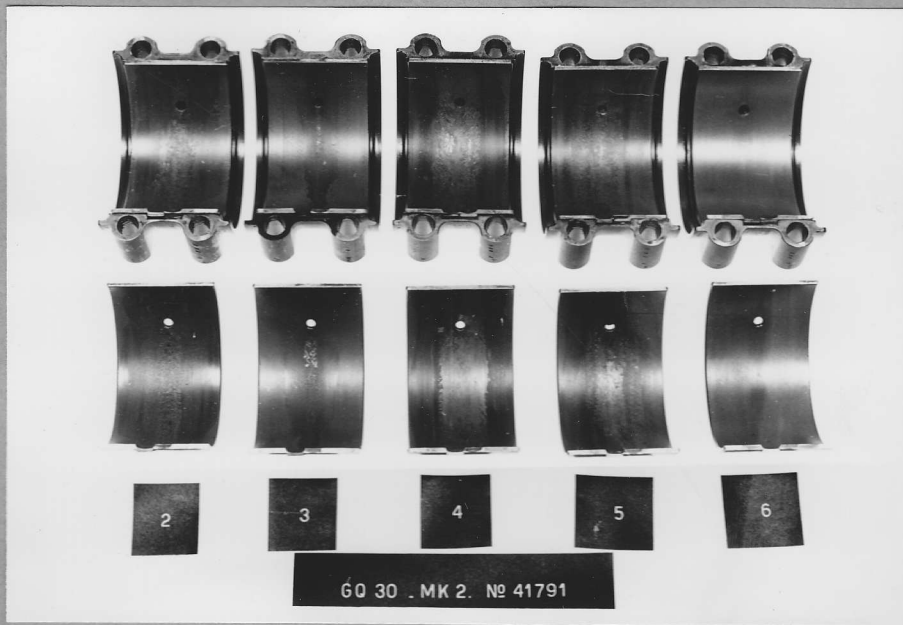
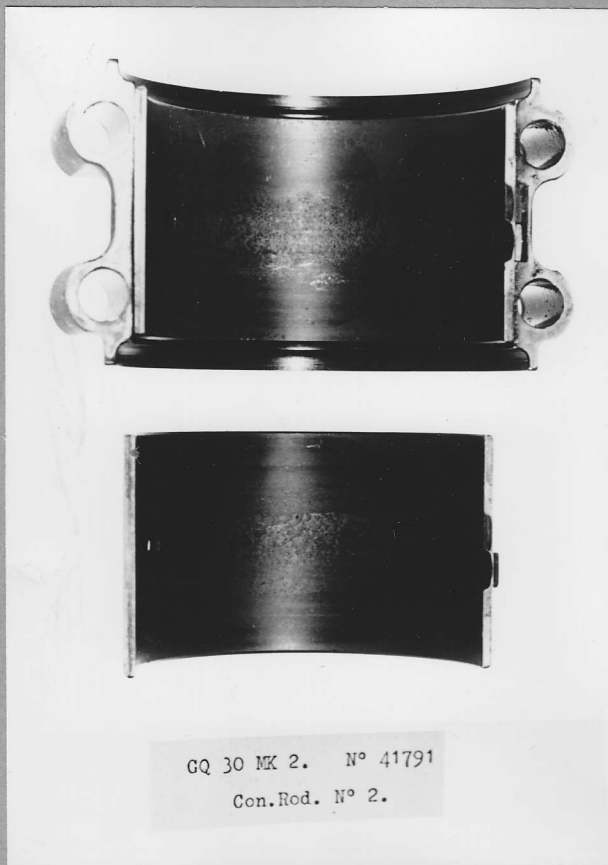
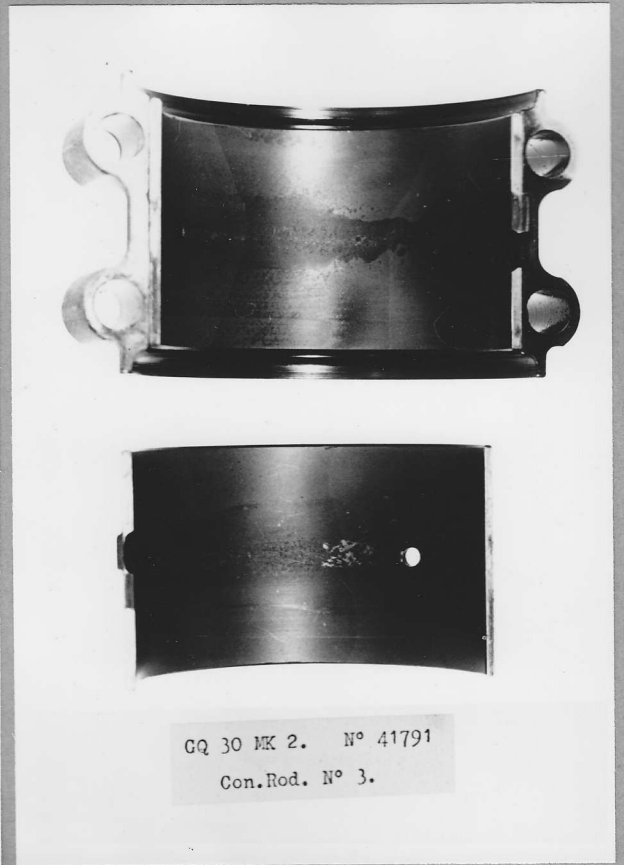
GQ 30 MK 2. N° 41791
Main Bearing N° 6.

- Bij de demontage van de kap van de drijfstang nr. 2 blijkt dat de lagerschalen door oververhitting aan de krukpen gelast zijn.
- Van het krukaslager nr. 4 zijn de kunstharsspieën aan weerszijden van de lagerkap weggesmolten. De lagers nr. 2, 3, 5 en 6 vertonen het beginstadium van dat defect.

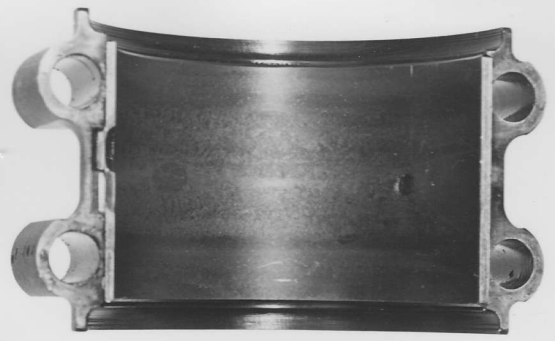
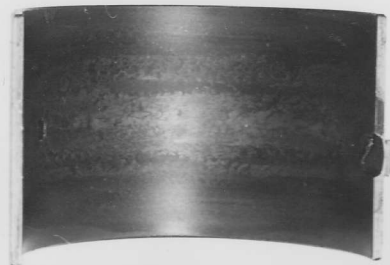
GQ 30 MK 2. N° 41791
Con.Rod. N° 4.

- o K: Dezelfde band met puntjes is aanwezig. De naar buiten gedrukte anti-rotatiepal is gebroken maar heeft geen schade aangericht.
- Drijfstang nr.4
 - o L: In het midden is er een band van ongeveer 20 mm. Breedte met ondiepe puntjes en in de langsrichting van de drijfstang is er een zone van hoge druk met doorschemering van het lagermetaal in brons.
 - o K: Er is eveneens een brede band met puntjes en twee metaaldeeltjes zijn in het lagermetaal gewalst met een omlijning van hoge druk rond hun plaats.
- Drijfstang nr.5
 - o L: Er is een brede band van ± 23 mm. Met puntjes en in de uitsparingen, zoals in het gat en aan de anti-rotatiepal, zijn er splinters weggedrukt lagermetaal.
 - o K: Vertoont dezelfde verschijnselen en bovendien bemerkt men het brons tussen het gat en een separatievlak van de schaal.
- Drijfstang nr.6
