INFORME FINAL

COL-25-02-DIACC

Colisión contra terreno montañoso
CFIT

Cessna 402C

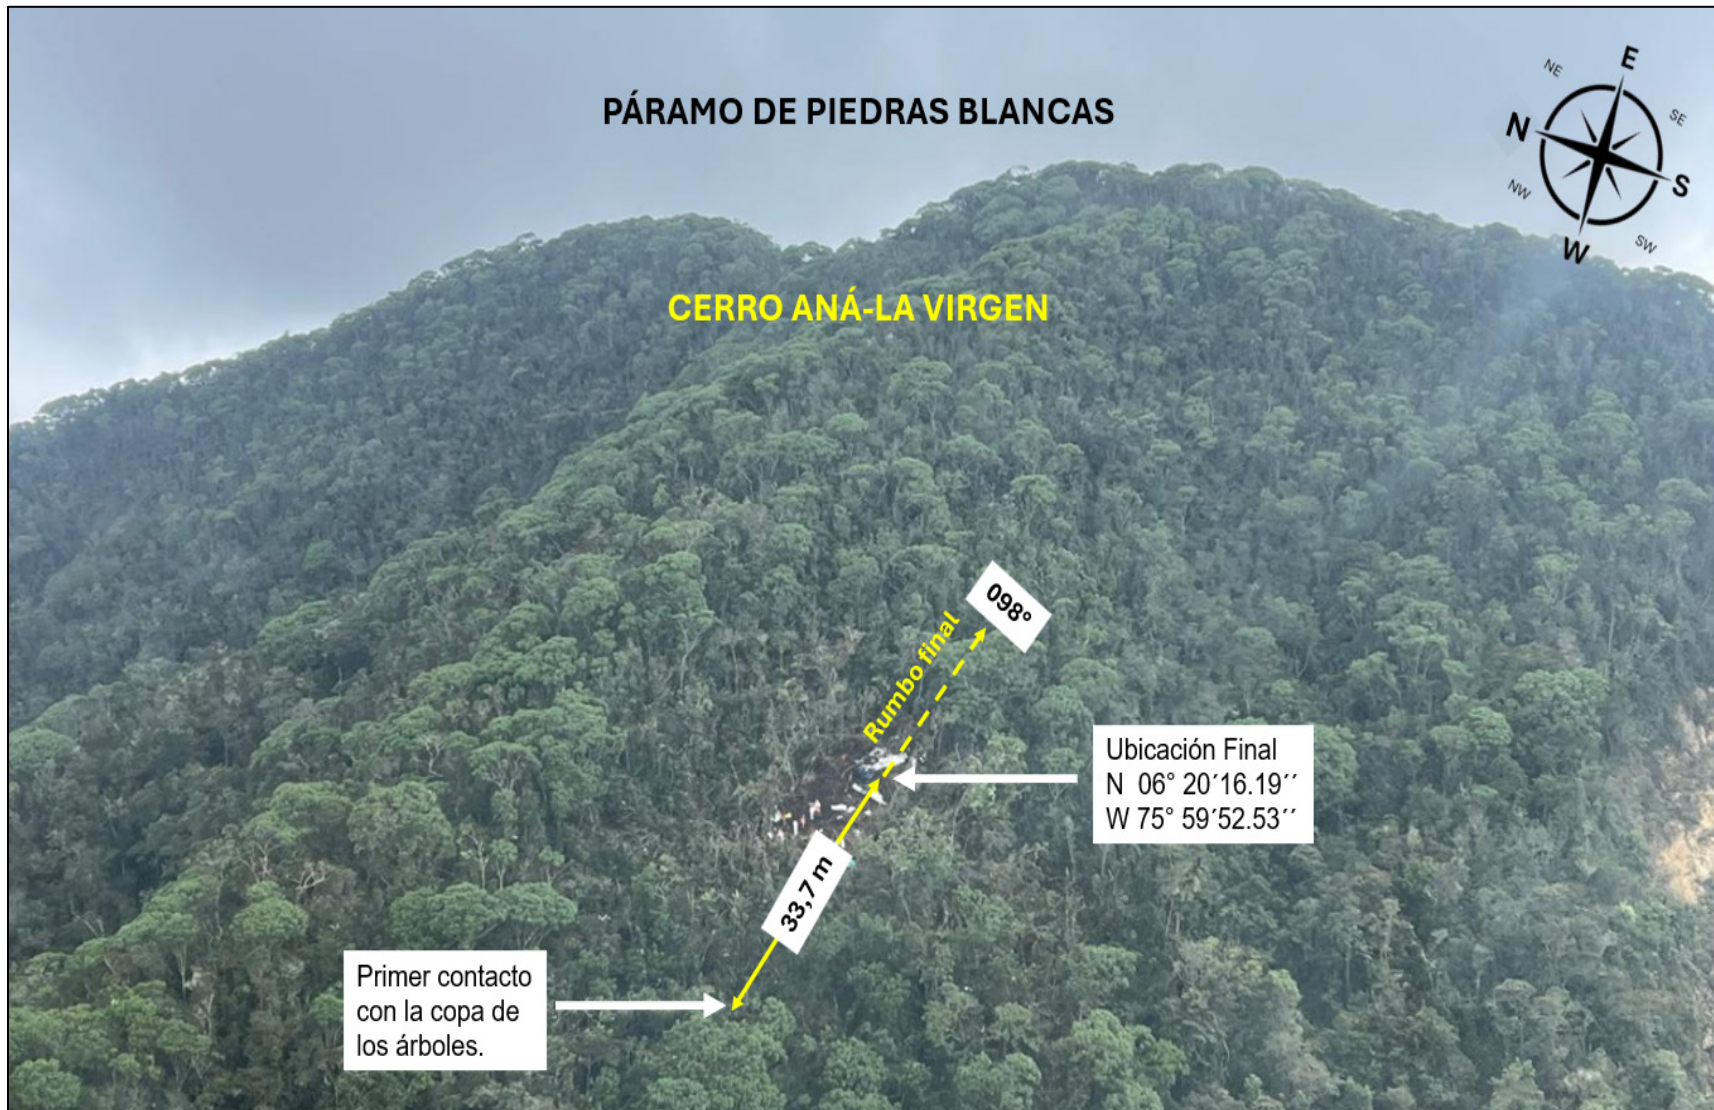
Fotografía 2. Croquis final.

La aeronave recorrió una distancia total de 112.3 NM desde su despegue de Juradó hasta el lugar del accidente.

A consecuencia del impacto, se presentaron daños sustanciales de la aeronave y el deceso de sus diez (10) ocupantes.

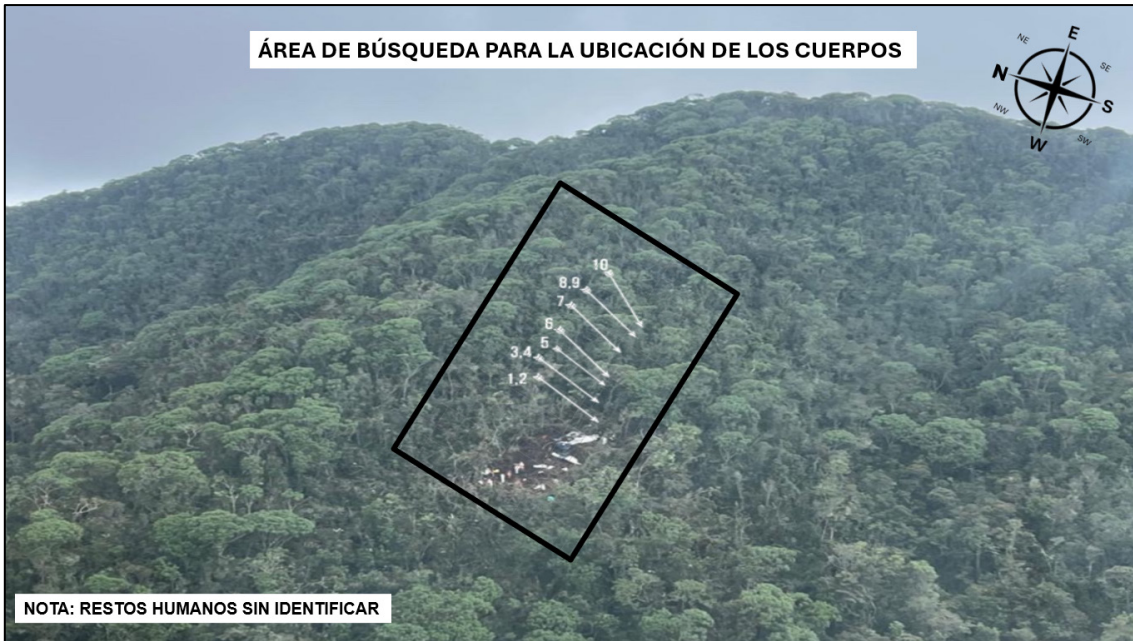
Fotografía 4. Área de búsqueda para la ubicación de los cuerpos

El lugar del accidente estaba caracterizado por ser del tipo Bosque alto andino, con vegetación espesa y alejado de fuentes de agua.

El área sufrió daños al medio ambiente tanto por la acción misma del accidente, como también a causa del capital humano que se presentó en sitio con el fin de realizar algunas las labores de búsqueda y rescate.

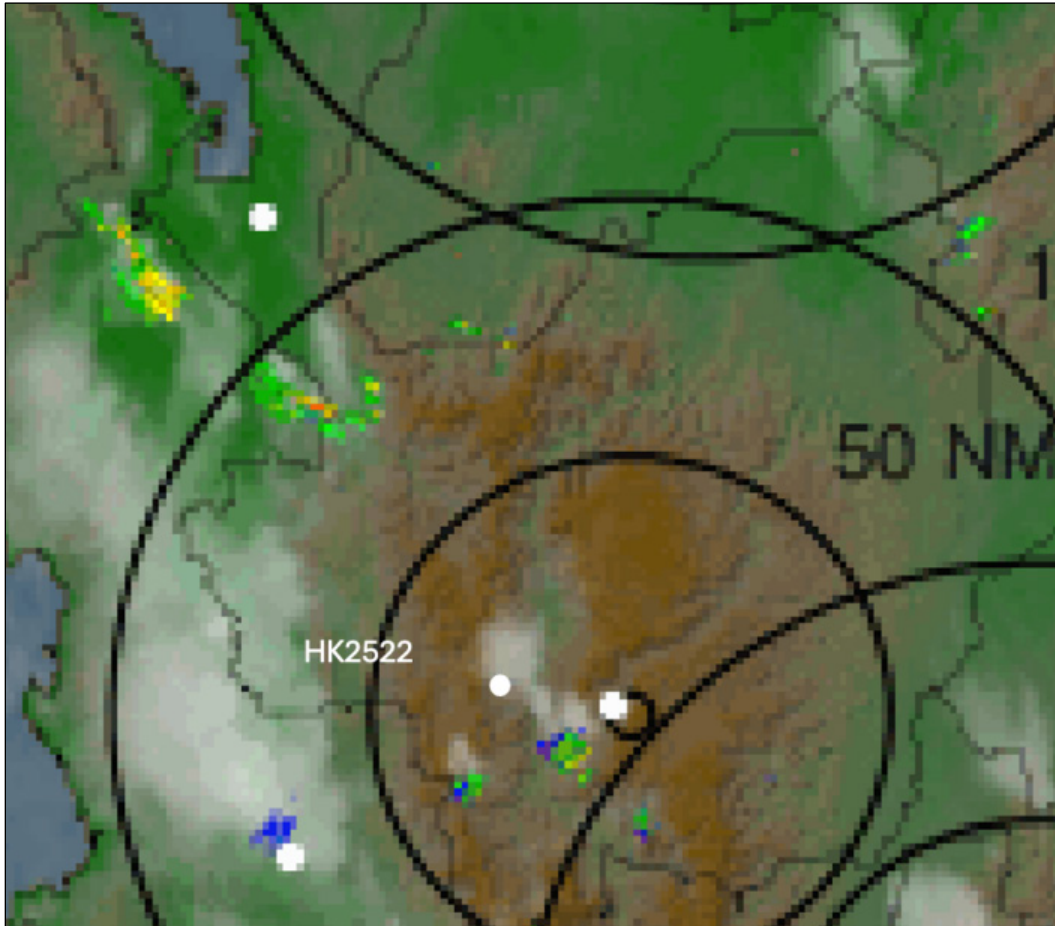
Imagen 11. Imagen RADAR Meteorológico– 08 de enero 2025 a las 22:35 UTC

Las imágenes seguían mostrando una zona de nubes cumuliformes que se extendía sobre el lugar del accidente, lo que implicaba que el vuelo probablemente se encontraba en condiciones meteorológicas instrumentales en el momento del accidente.

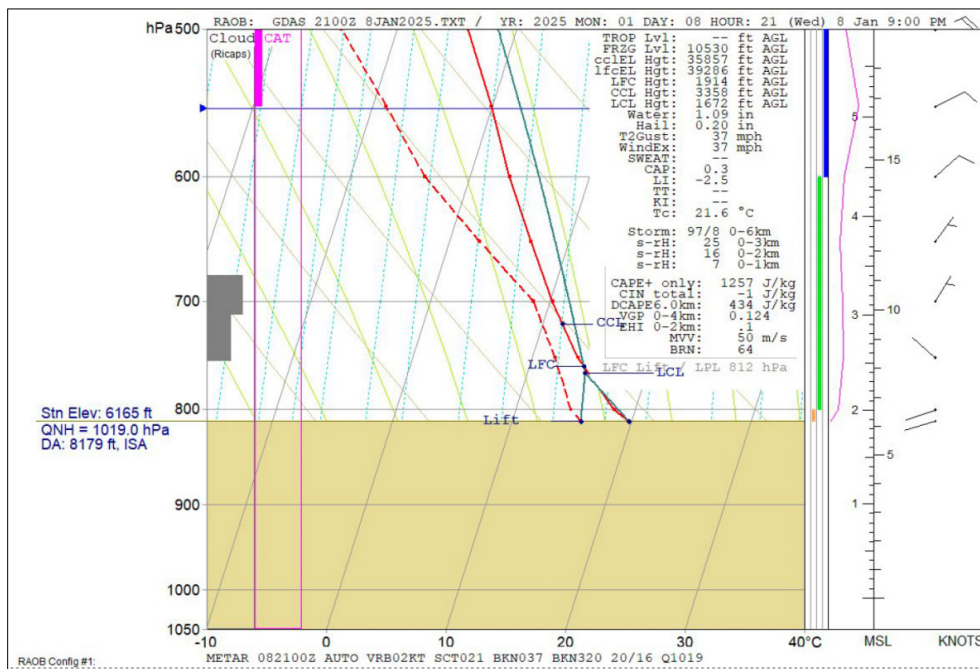
Imagen 12. Sondeo GDAS – 08 de enero 2025 a las 21:00 UTC en el punto más cercano al accidente

Luego, los datos del modelo se representaron gráficamente en un diagrama estándar Skew T Log P utilizando el software RAOB Analysis. La imagen No. 8 es un gráfico del sondeo GDAS desde la superficie hasta 450 hPa o aproximadamente 18,000 pies.

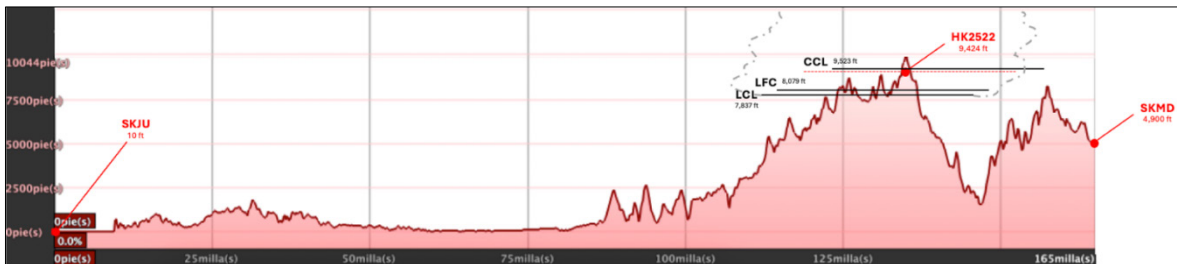
Imagen 14. LCL-LFC

1. Situación sinóptica del país típica en el mes del año con incidencia de alta/dorsal subtropical del atlántico central que moduló el movimiento de las masas convectivas con dirección NE – E hacia el NW – W.
2. Presencia de fenómenos sinópticos que provocan inestabilidad atmosférica posicionados al NW del país.
3. Evolución de nubosidad convectiva en el área del accidente. Adicional, abundante humedad y nubosidad en el área del accidente con alta probabilidad de techos bajos y pérdida de condiciones visuales.
4. Información METAR confirma evolución de mal tiempo al SW y W del aeródromo SKMD, sector donde se produjo el accidente.
5. El radio sondeo GDAS cerca al punto del accidente reveló condiciones en las cuales el techo nuboso LCL y el nivel de formación de nubes convectivas LFC se encontraron por debajo de la elevación en la cual se encontró la aeronave accidentada (9,424 pies).

6. Las evidencias meteorológicas estudiadas en el punto del accidente, y la evolución de las últimas trazas ADS- B confirman que en el área del accidente, resulta muy probable que la tripulación de la aeronave HK2522 haya entrado en condiciones IMC.
