**RAPPORT SUR L'ACCIDENT
DE L'AERONEF PILATUS PC-6
IMMATRICULE OO-NAP
A TEMPLoux LE 9 JUN 2002**

**CELLULE D'ENQUETES
D'ACCIDENTS
ET D'INCIDENT D'AVIATION**

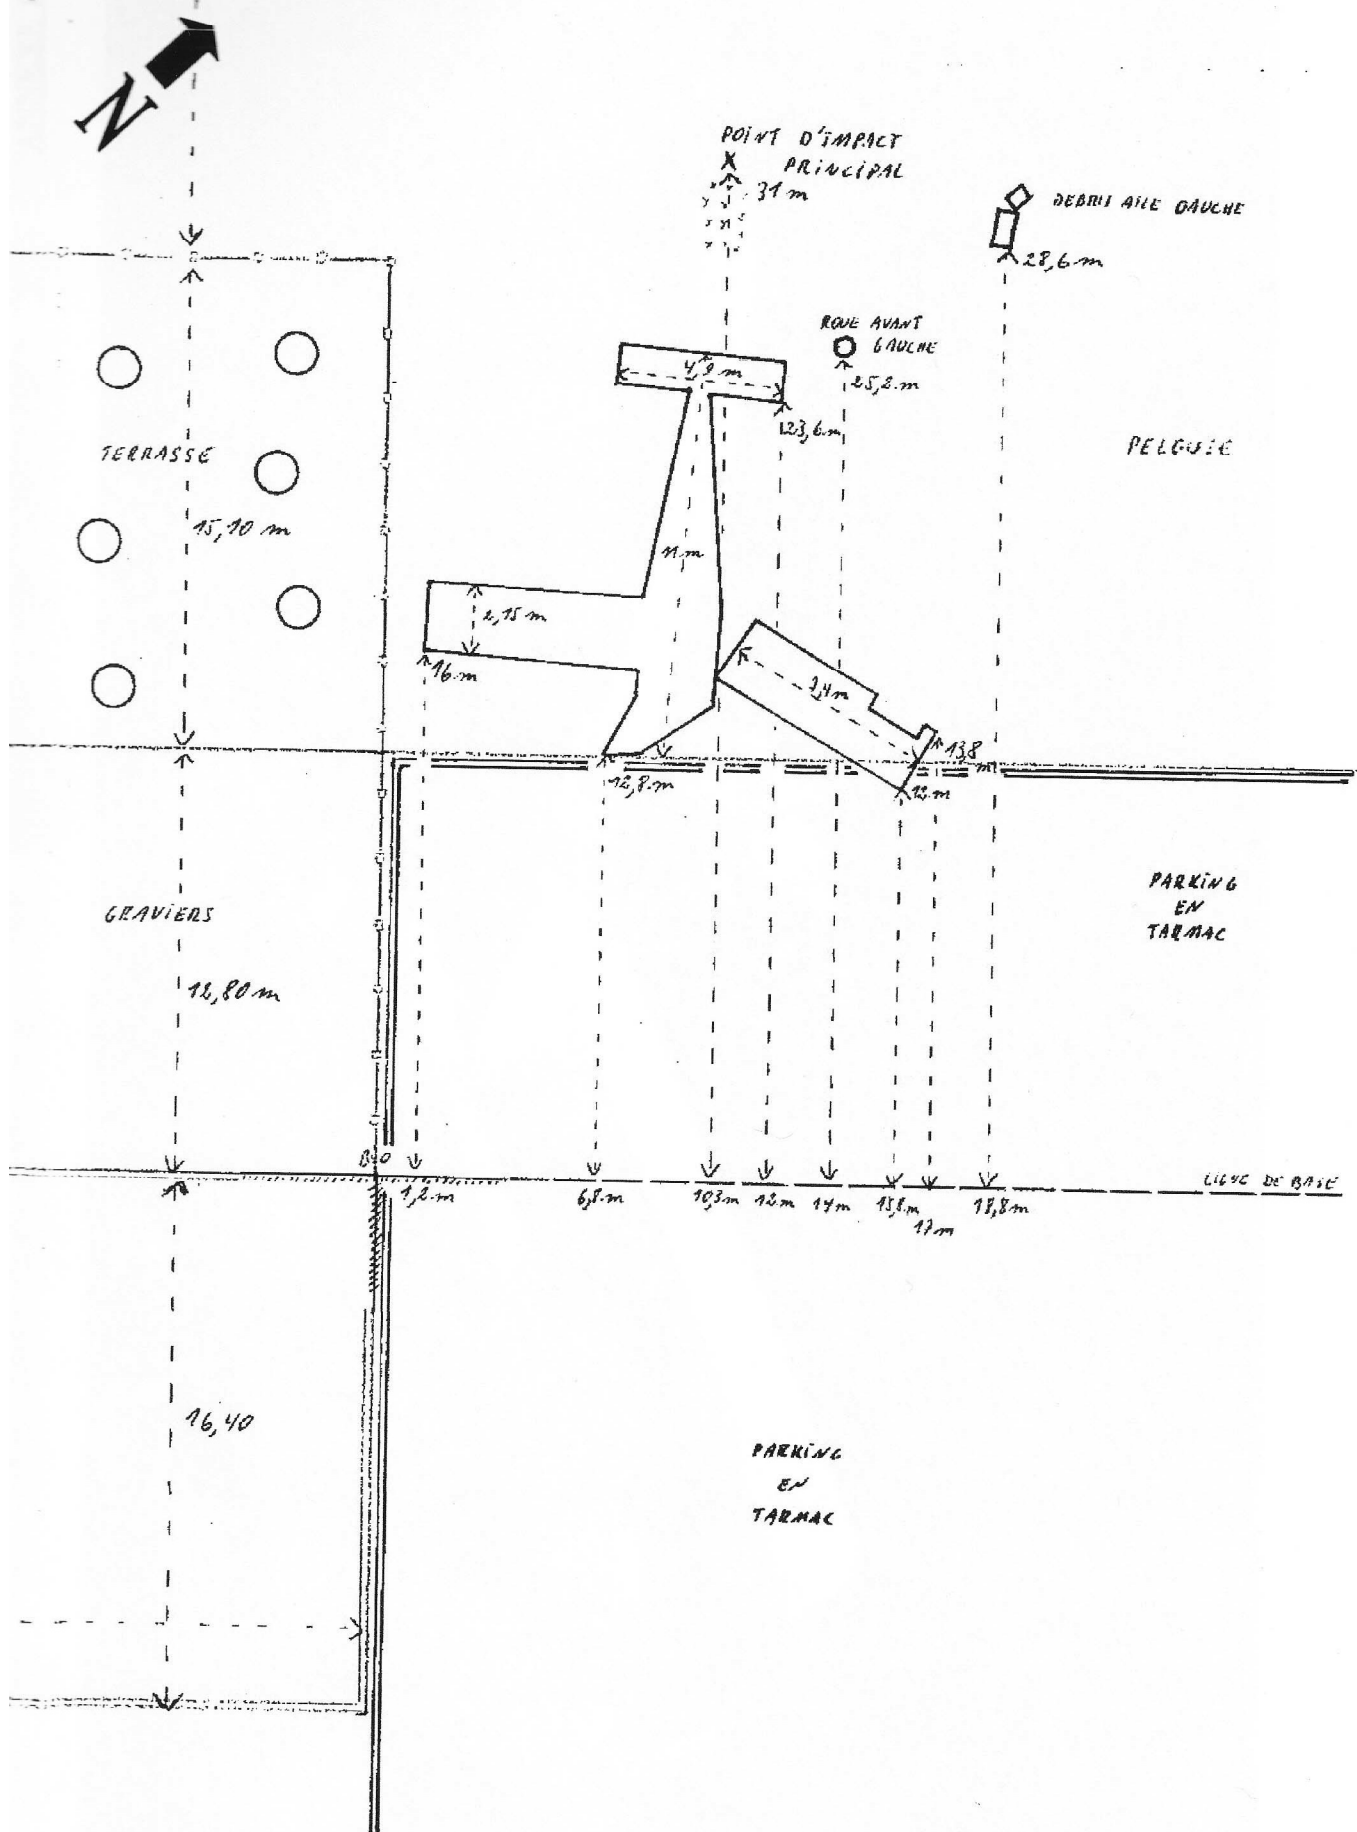
PLAN DU SITE - PHOTO AERIENNE

Le OO-NAP s'est écrasé sur le taxiway sud parallèle à la piste 24-06 sur un cap approximatif de 150. Il s'est arrêté en bordure d'un parking pour avions, le bout d'aile droit à moins d'un mètre de la terrasse du club house (voir plan et photo du site à l'annexe 1). Le premier contact avec le sol a eu lieu à 31 m de la ligne de base (axe de la façade nord du bâtiment principal). On y trouve des débris de l'atterrisseur principal gauche. La roue principale gauche se trouve 2.40 m plus loin et 4.70 m vers la gauche. L'épave a glissé sur 15 m, le nez se trouve à la limite nord du parking avions. Ceci est une indication de faible énergie, soit de faible vitesse. A part quelques petits débris, l'épave est en un seul morceau. Il n'y a aucune trace d'incendie et il y a une forte odeur de kérosène. Il y a une tache d'herbe brûlée en face de la sortie gauche des gaz de la turbine (voir annexe 2, photo 01, repère 1). Ceci indique que la turbine a continué à tourner après l'accident.

En page 2, le croquis du site dessiné par la police,
en page 3, une photo du site prise de la tour
