**МЕЖГОСУДАРСТВЕННЫЙ АВИАЦИОННЫЙ КОМИТЕТ**  
**ОКОНЧАТЕЛЬНЫЙ ОТЧЕТ**  
**ПО РЕЗУЛЬТАТАМ РАССЛЕДОВАНИЯ АВИАЦИОННОГО ПРОИСШЕСТВИЯ**

Вид авиационного происшествия	Катастрофа
Тип воздушного судна	Самолет Ан-3Т
Государственный и регистрационный опознавательные знаки	РА-05884
Собственник	ООО «Агат»
Эксплуатант	ООО «АК «БОРУС»
Авиационная администрация	Красноярское МТУ Росавиации
Авиационная администрация места АП	Саха (Якутское) МТУ Росавиации
Место происшествия	В районе аэродрома «Аэропорт Олекминск» Республики Саха (Якутия), координаты: 60°24'32" с. ш., 120°30'20" в. д.
Дата и время	13.10.2024, 07:47 местного времени (12.10.2024, 22:47 UTC), день

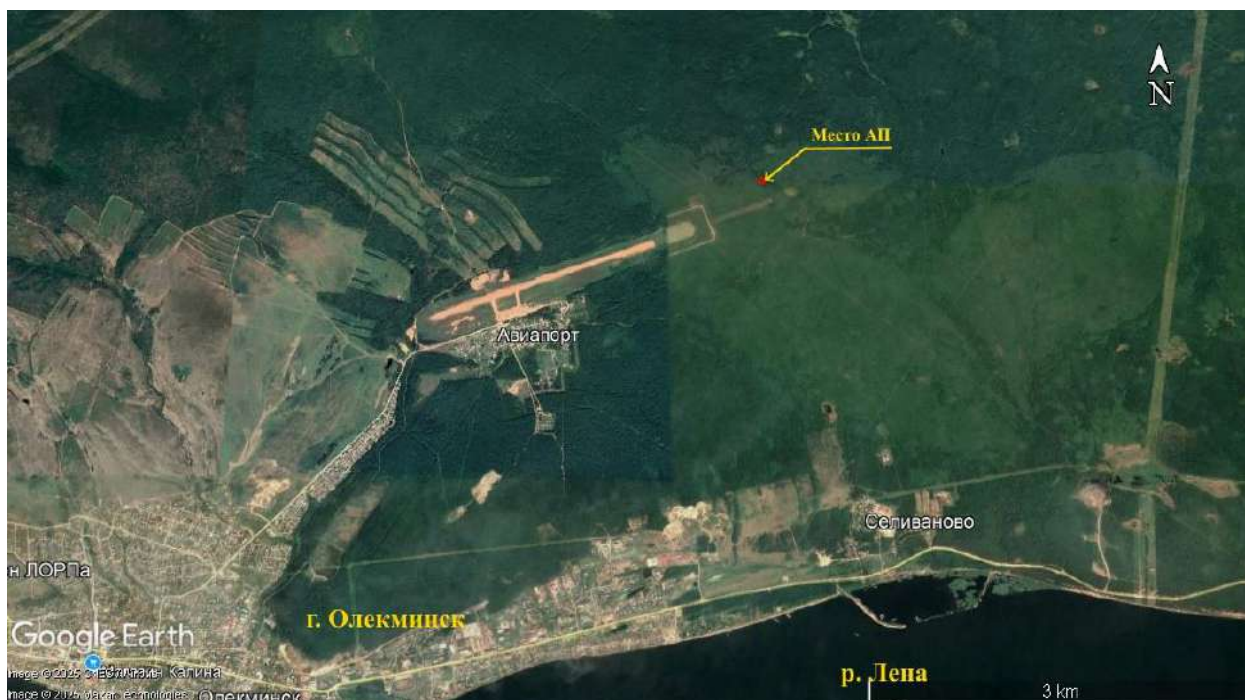
Рис. 7. Район места АП

АП произошло на равнинной местности, покрытой светлохвойными и лиственными деревьями, пересеченной руслом реки Лена (Рис. 7).

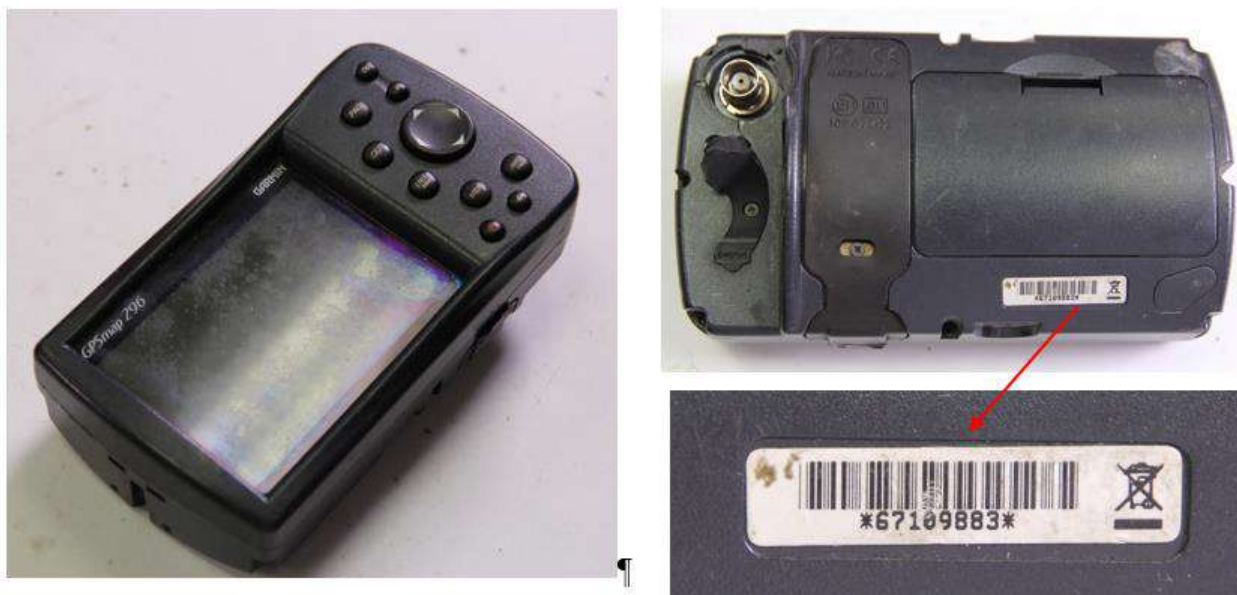
Рис. 10. Внешний вид ППСН Garmin GPSmap 296

На Рис. 16 представлено фото поступившего на исследование портативного приемника спутниковой навигации Garmin GPSmap 296. При внешнем осмотре установлено, что ППСН находится в удовлетворительном состоянии без каких-либо повреждений. На задней панели имеется этикетка с серийным номером устройства – 67007347 (Рис. 10). Устройство включается, информация может быть считана/скопирована штатным образом.
