МЕЖГОСУДАРСТВЕННЫЙ АВИАЦИОННЫЙ КОМИТЕТ

ОКОНЧАТЕЛЬНЫЙ ОТЧЕТ

ПО РЕЗУЛЬТАТАМ РАССЛЕДОВАНИЯ АВИАЦИОННОГО ПРОИСШЕСТВИЯ

Вид авиационного происшествия	Катастрофа
Тип воздушного судна	Самолет Ан-2
Государственный и регистрационный опознавательные знаки	РА-33675
Собственник	Частное лицо
Эксплуатант	ООО «Химавиа»
Авиационная администрация	Южное МТУ Росавиации
Место происшествия	Российская Федерация, Ростовская область, Волгодонский район, 2.5 км юго-восточнее н. п. Морозов, координаты: 47°29'00.305" с. ш., 41°35'23.663" в. д.
Дата и время	09.09.2025, 07:10 местного времени 04:10 (UTC), день

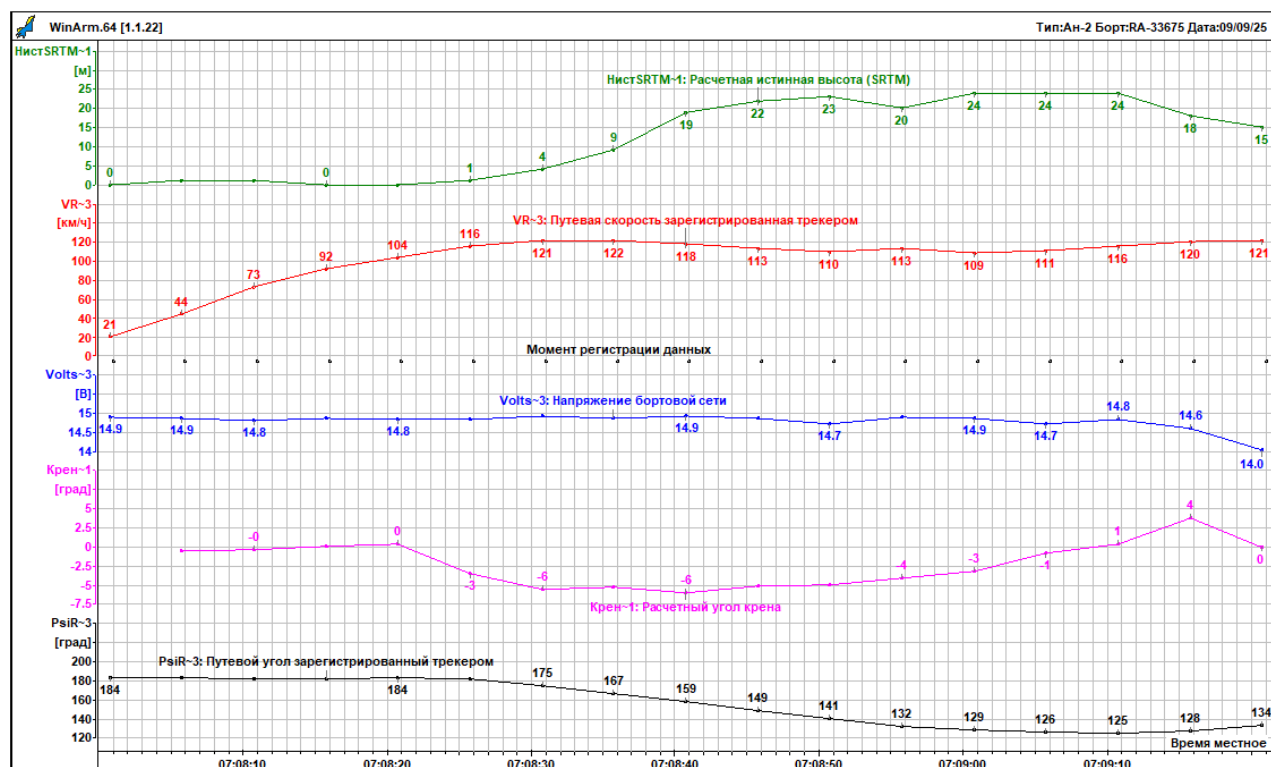
Рис. 16. График изменения параметров полета самолета Ан-2 RA-33675

Скорость в процессе снижения возрастала со 100 км/ч до 120 км/ч, закрылки находились в убранном положении, полет выполнялся в направлении препятствия (оросительного канала), а не на ровную площадку, пригодную для вынужденной посадки ВС. Величина напряжения бортовой сети на протяжении всей записи полета составляла 14...15 В (Рис. 16), что также свидетельствует о штатной работе генератора и силовой установки.

Наиболее вероятно, ухудшение самочувствия КВС произошло в 07:08:20 (Рис. 16), в момент начала выполнения левого разворота после взлета, о чем свидетельствует очень медленный темп пилотирования ВС – за 10 с крен увеличился с 0° до 6°, затем, через 10 с полета и набора высоты ~20 м, крен начал плавно уменьшаться и только через 30 с (в 07:09:10) ВС было выведено в прямолинейный полет. Замедленный темп пилотирования может свидетельствовать о значительных затруднениях пилота в управлении самолетом из-за произошедшего инфаркта миокарда.

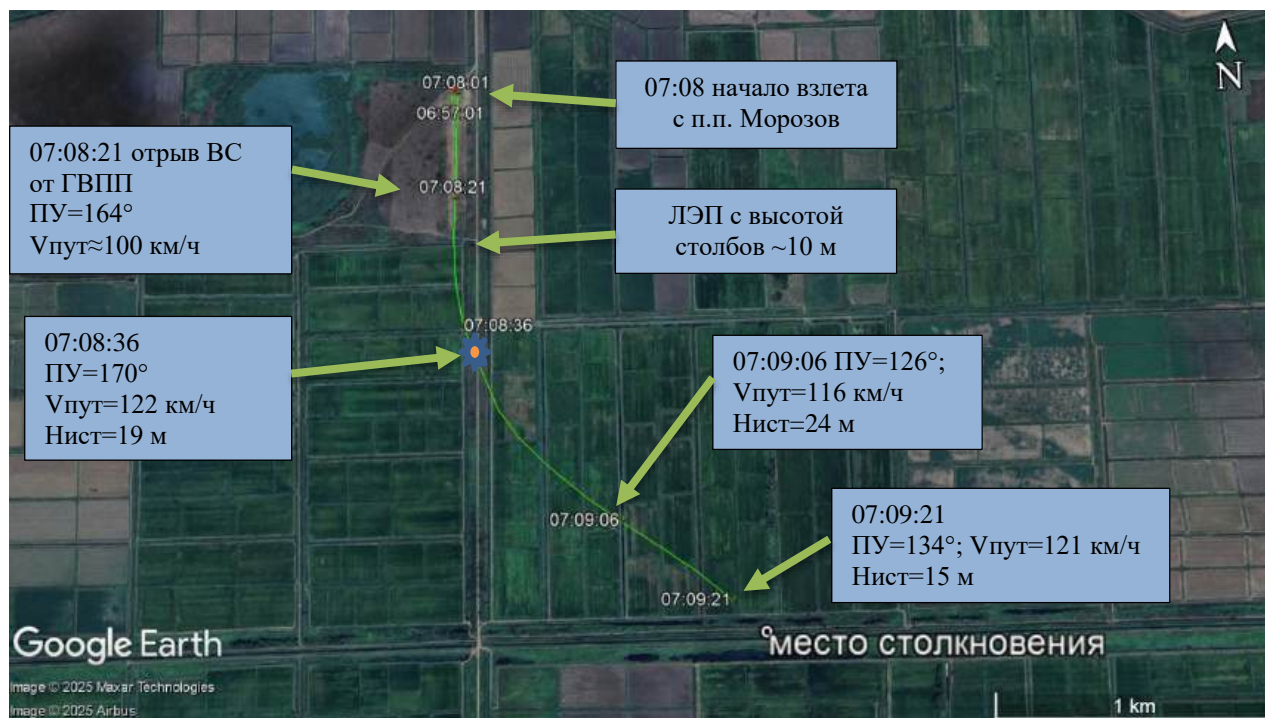
Рис. 17. Траектория полета самолета Ан-2 RA-33675

Взлет с п. п. Морозов был произведен в 07:08:00 с курсом 184°.
