INFORME FINAL

ACCIDENTE LOC-I

MATRÍCULA: YV3112

MODELO: C340A

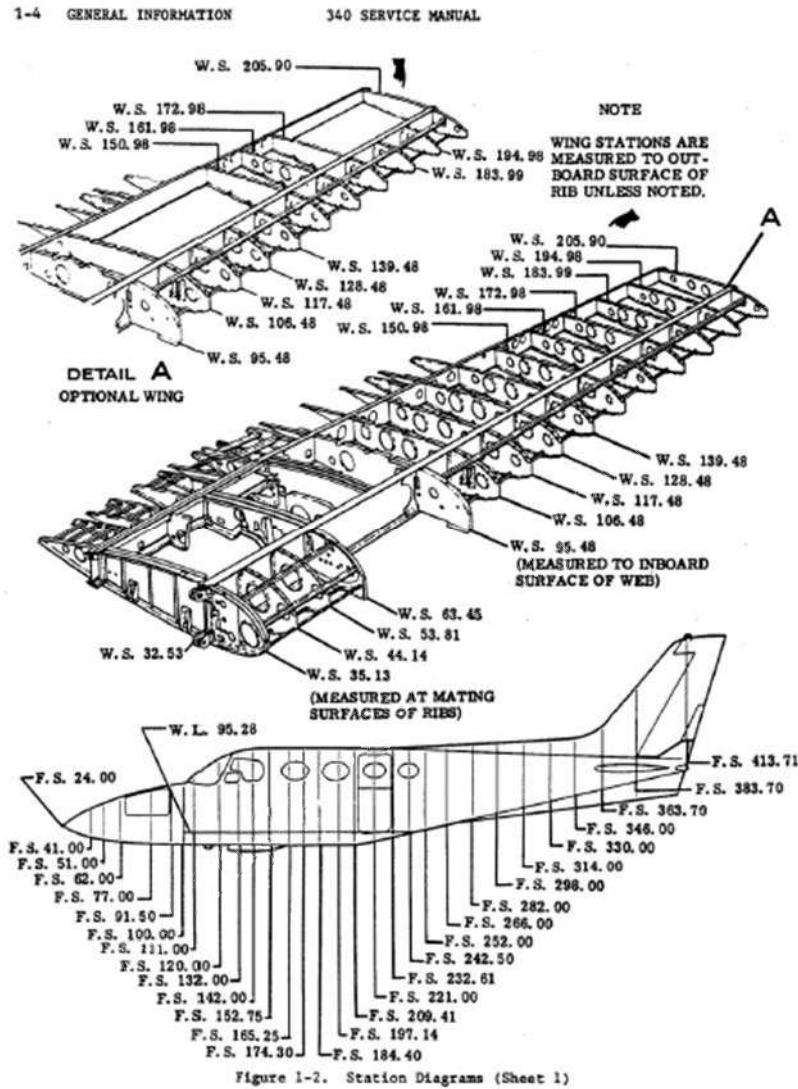
Imagen 7

- a. El empenaje quedo doblado, torcido y desprendido hacia la izquierda a partir de la estación FS 252,00. El estabilizador vertical quedo invertido al igual que el horizontal, y debajo del fuselaje
- b. Motor izquierdo desprendido en conjunto con su bancada. El mismo quedo del lado derecho, entre el fuselaje y el motor derecho.
- c. El plano izquierdo, posterior a la viga principal, entre las estaciones WS106,48 y WS205,90 se encuentra desprendida, incluyendo la viga y los tanques de combustible auxiliares.

Imagen 7: Diagrama de estaciones Cessna 340A

- g. Sección de fuselaje entre las estaciones FS 100,00 y FS 252,00 en buenas condiciones, prácticamente intacta (zona de la cabina de pilotos y pasajeros)
- h. Se evidencio que los tanques de combustible principal y auxiliar del lado derecho se encontraban vacíos, no presentaban fugas ni grietas.
- i. Por la indicación del instrumento ambos motores estaban trabajando con el tanque de combustible derecho.
