# **Rapport final no. 2176 du Service d'enquête suisse sur les accidents SESA**

concernant l'accident de l'avion  
Piper PA-31 "Navajo", HB-LOT

survenu le 10 novembre 2011

à Cottens / FR

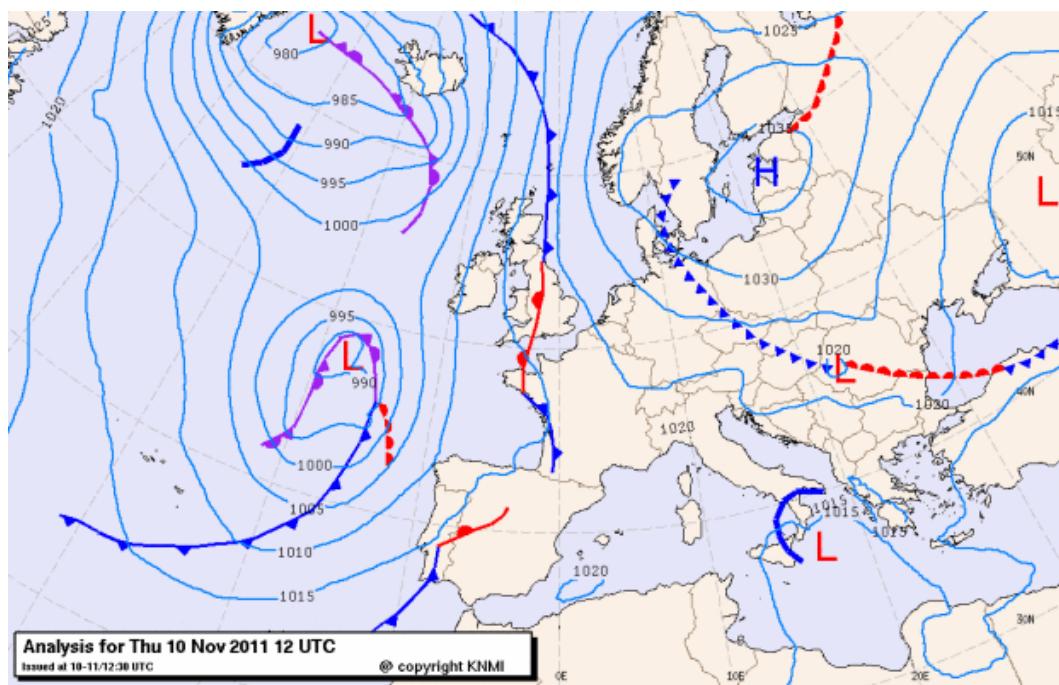
Une zone de haute pression au sol influençait le temps en Suisse. Le relevé à 500 hPa contenait un block oméga classique centré sur la Baltique. Les zones de basse pression tangentielles étaient sur l'Atlantique est et le cours inférieur de la Volga.

**Figure 3:** Analyse en surface du 10 Novembre 2011, 13 h.

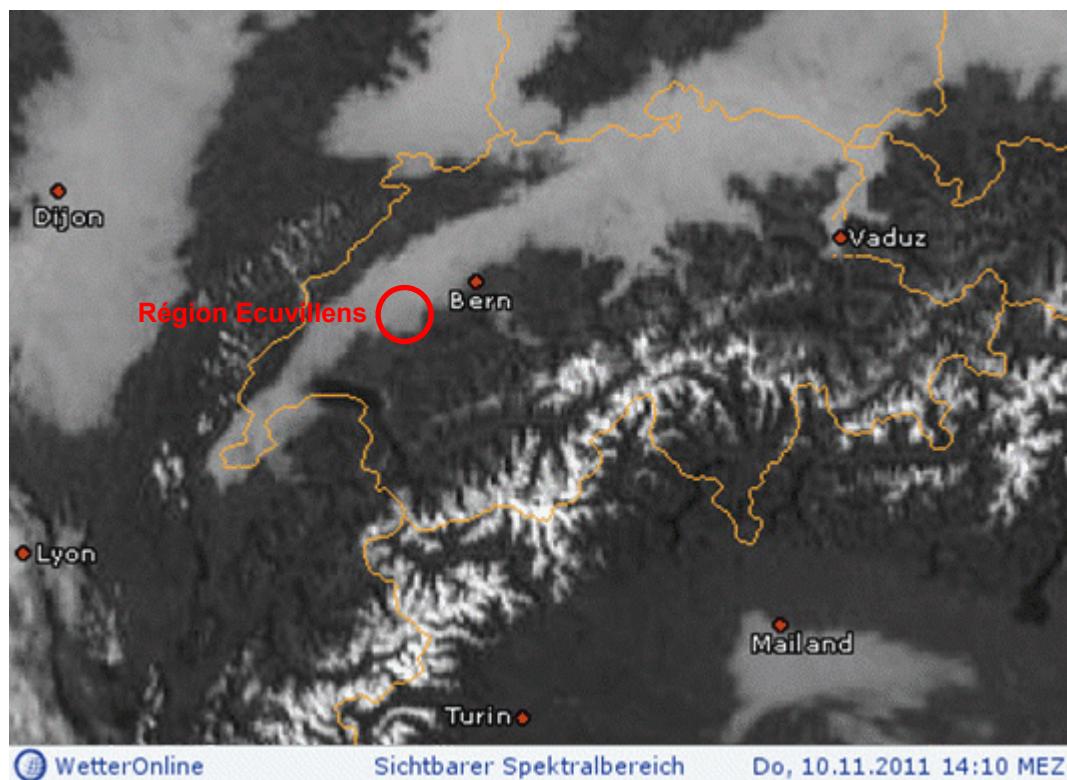
De l'air froid stagnait dans les cuvettes du Plateau, créant ainsi une inversion marquée de température et un vent faible à proximité du sol. La base de l'inversion marquait la limite supérieure du brouillard et se situait à environ 2900 ft AMSL. Des ondulations de l'inversion conduisaient à des intervalles de soleil et de brouillard épais le long de la transition entre le bas et le haut du Plateau.

**Figure 4:** Météosat 9 – Canal visible, 10 Novembre 2011 à 14:10 h
