**МЕЖГОСУДАРСТВЕННЫЙ АВИАЦИОННЫЙ КОМИТЕТ
КОМИССИЯ ПО РАССЛЕДОВАНИЮ АВИАЦИОННЫХ ПРОИСШЕСТВИЙ**

**ОКОНЧАТЕЛЬНЫЙ ОТЧЕТ
ПО РЕЗУЛЬТАТАМ РАССЛЕДОВАНИЯ АВИАЦИОННОГО ПРОИСШЕСТВИЯ**

Вид авиационного происшествия	АПБЧЖ
Тип воздушного судна	Ан-26Б-100
Государственный регистрационный опознавательный знак	RA-26061
Владелец	ОАО «Полярные авиалинии»
Эксплуатант	ОАО «Полярные авиалинии»
Авиационная администрация	Саха (Якутское) МТУ ВТ ФАВТ
Место происшествия	Республика Саха (Якутия), аэропорт Депутатский СШ 69°23,604'; ВД 139°53,284'
Дата и время	21.11.2012, 03:31 UTC (14:31 местного времени), сумерки.

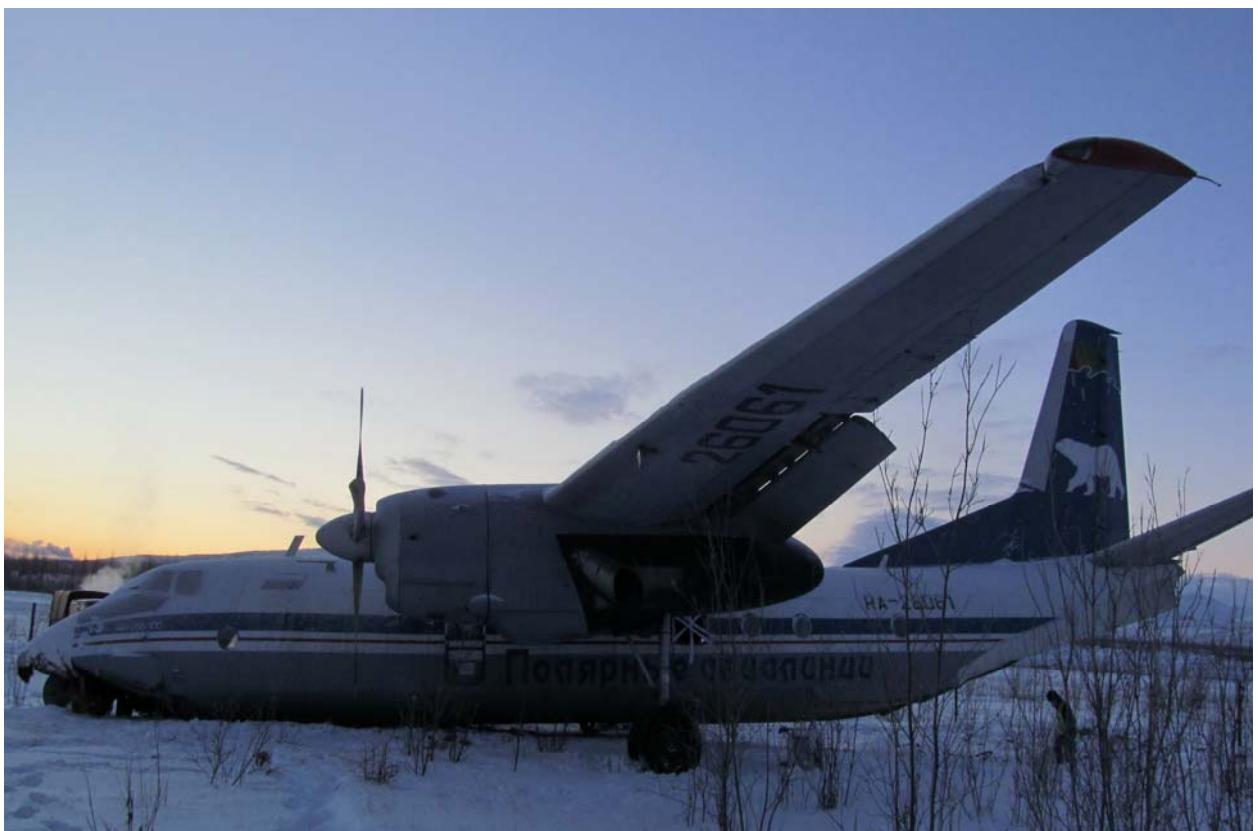
В результате воздействия нерасчётных нагрузок при столкновении самолета с препятствиями, рельефом местности, конструкция планера самолета и агрегаты его систем, в том числе и двигатели, подверглись множественным разрушениям (Рис. 1 - 14).

Рис. 7. Общий вид самолета слева

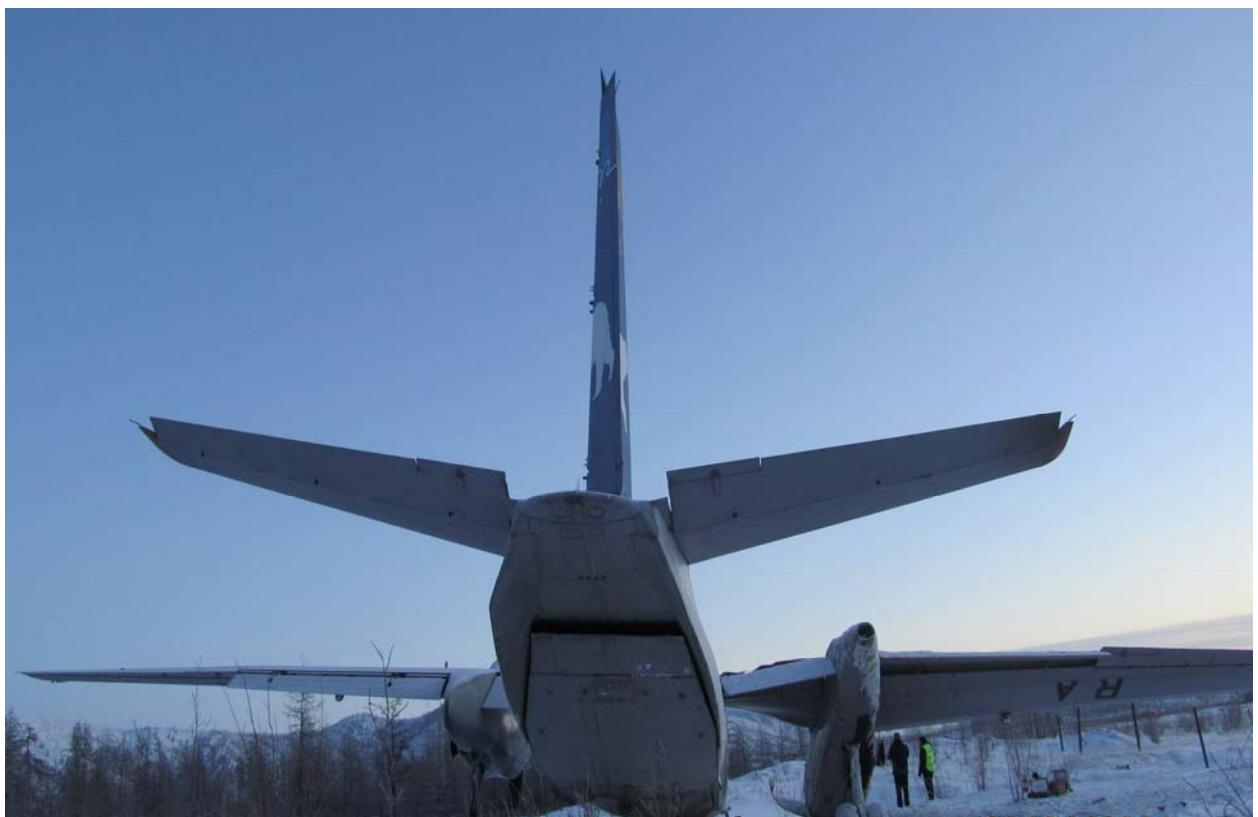
Рис. 10. Общий вид самолета сзади

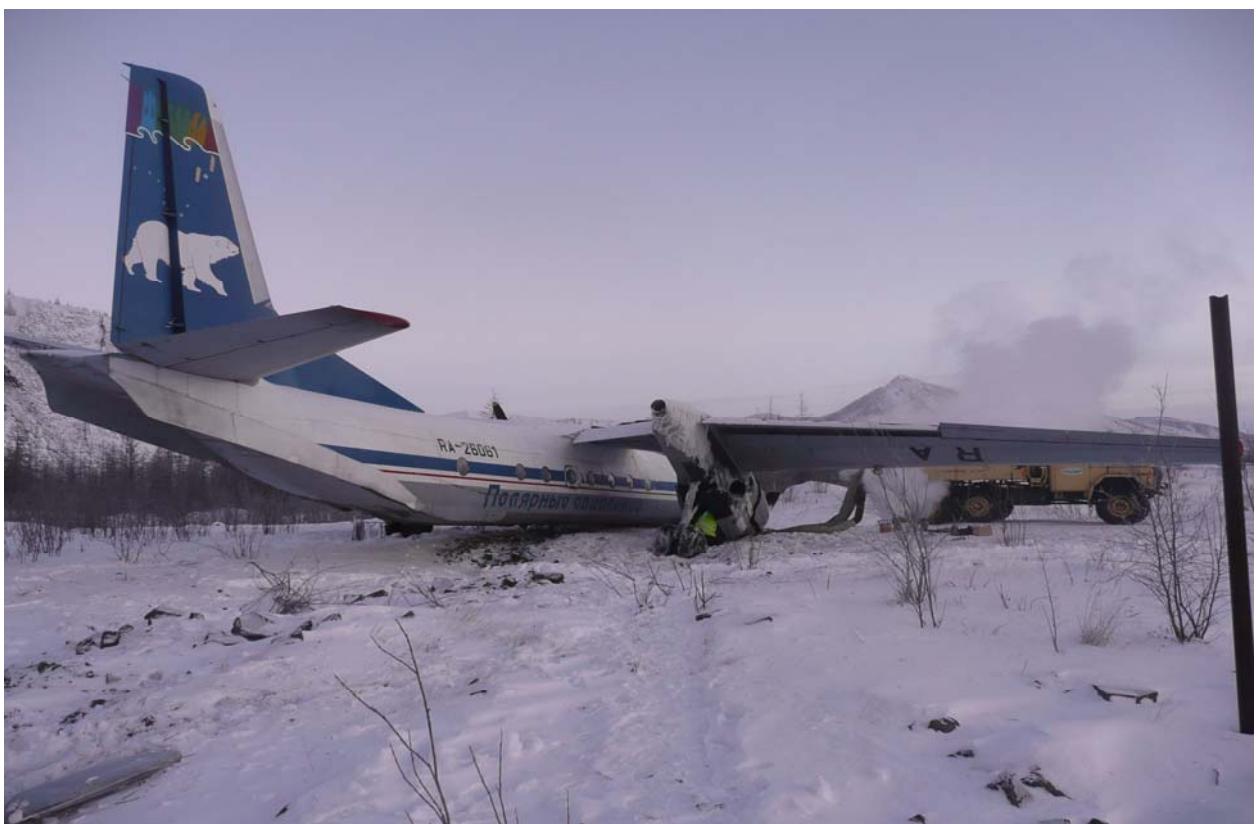
Рис. 11. Общий вид самолета справа

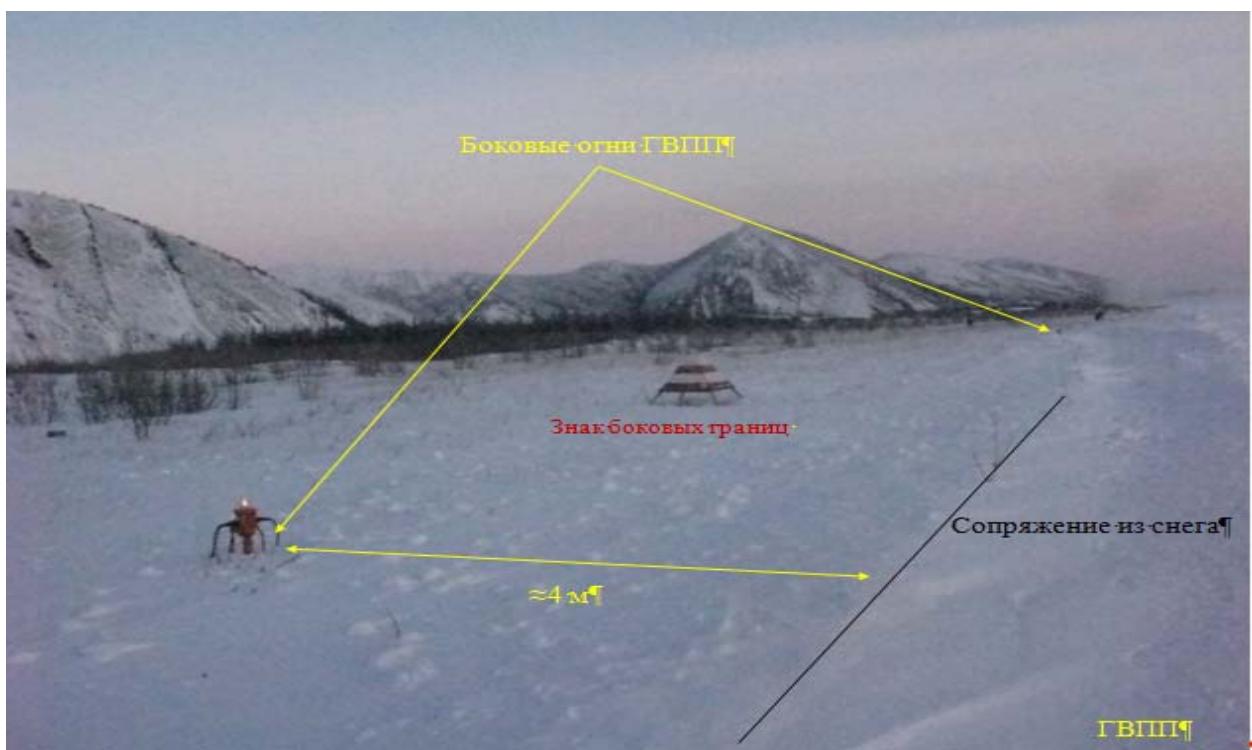
Знаки боковых границ ГВПП расположены на расстоянии \approx 4 м от расчищенного края ГВПП на неочищенной части с обеих сторон, имеют высоту 150 см. Расстояние между ними составляет 100 м.

Рис. 18. Расположение маркировочных знаков и огней ССО

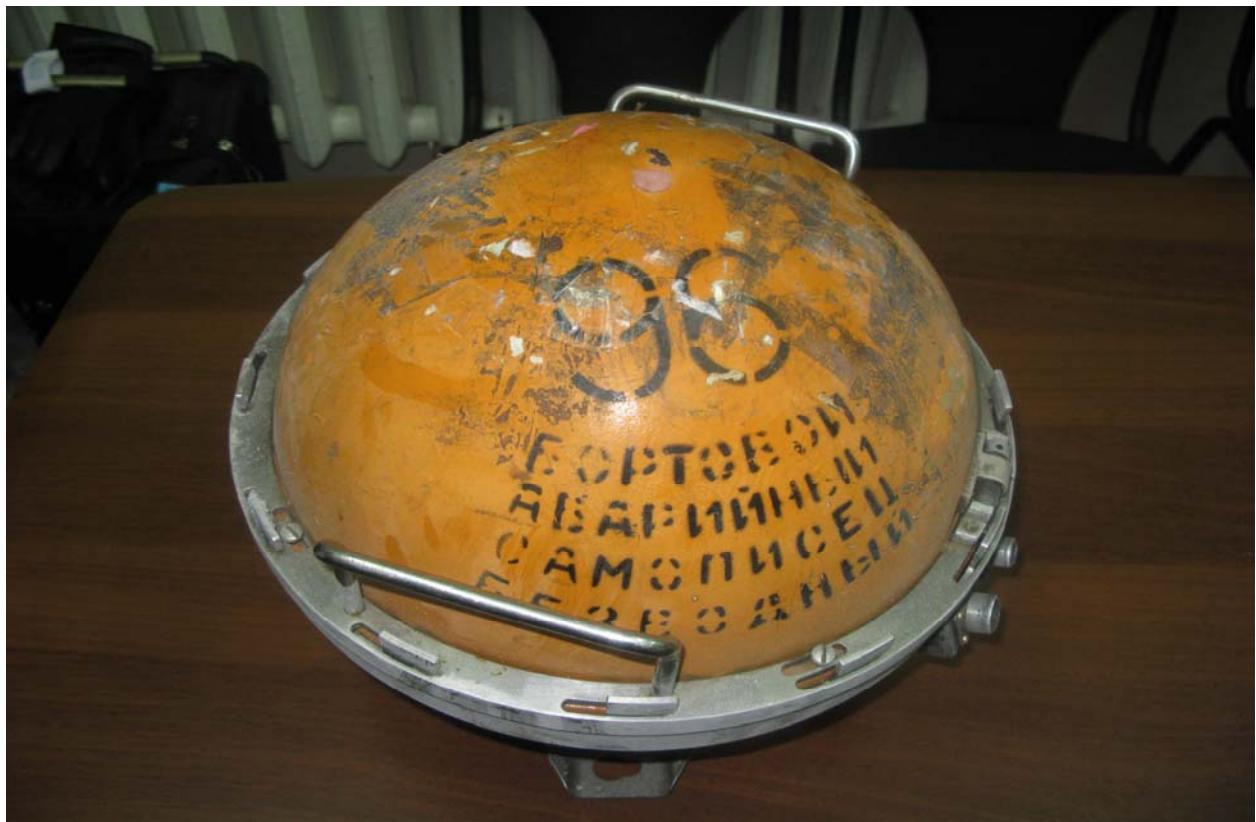
Защищенный контейнер с ЛПМ № 11357 МСРП-12-96 был снят с места его крепления на самолете. На рисунке 21 представлен его внешний вид. Признаки того, что он подвергался механическому и температурному воздействию отсутствуют.

Рис. 21. Внешний вид МСРП-12-96

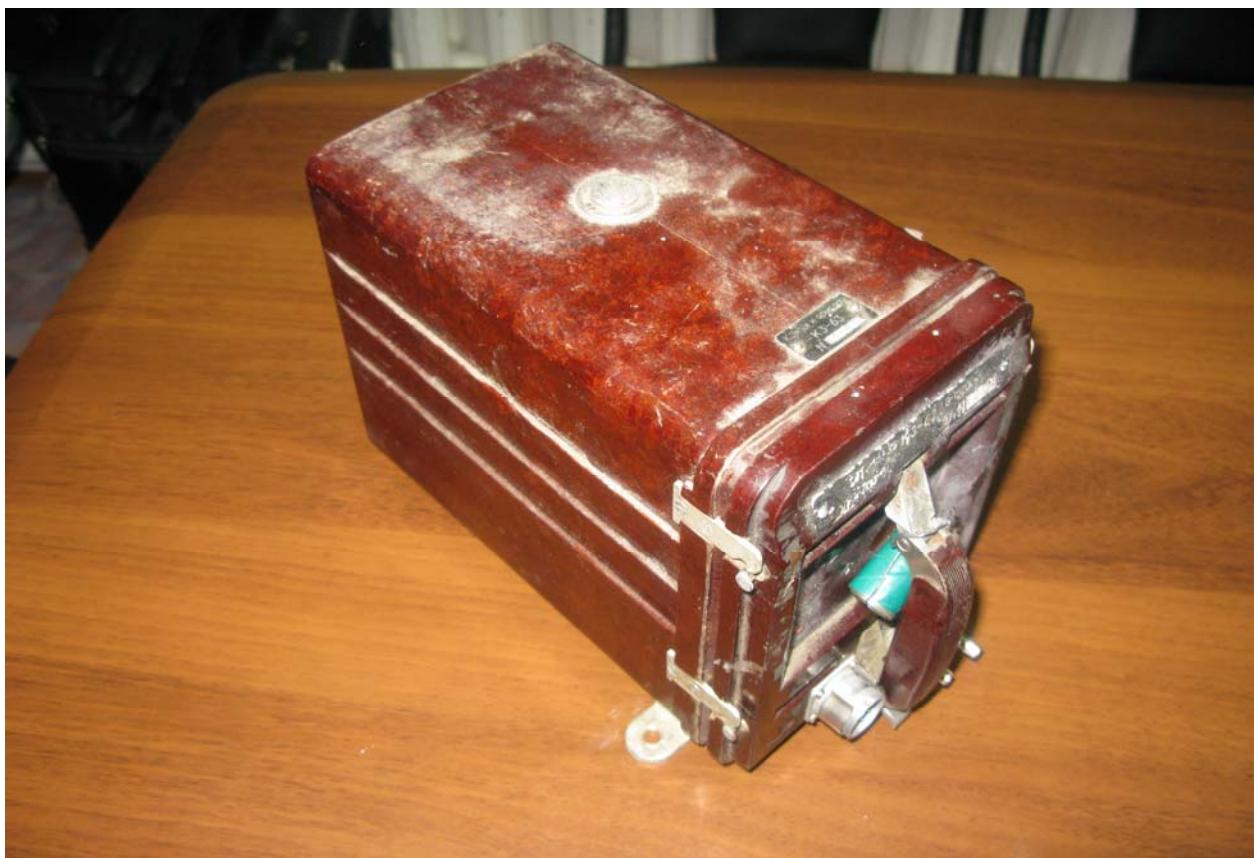
Контейнер К3-63 (Рис. 23) был снят с места его крепления на самолете в удовлетворительном состоянии. Внешний вид самописца представлен ниже. На пленке

КЗ-63 имелись записи 12-ти полетов, в том числе аварийного. Качество записи удовлетворительное. Значения вертикальных перегрузок после приземления самолета Ан-26Б-100 RA-26061 в аэропорту «Депутатский» 21.11.2012 доходили: положительные - до 3,8ед., отрицательные - до 2,1ед. Параметры, зарегистрированные КЗ-63, были использованы в работе комиссии.

23. Внешний вид КЗ-63

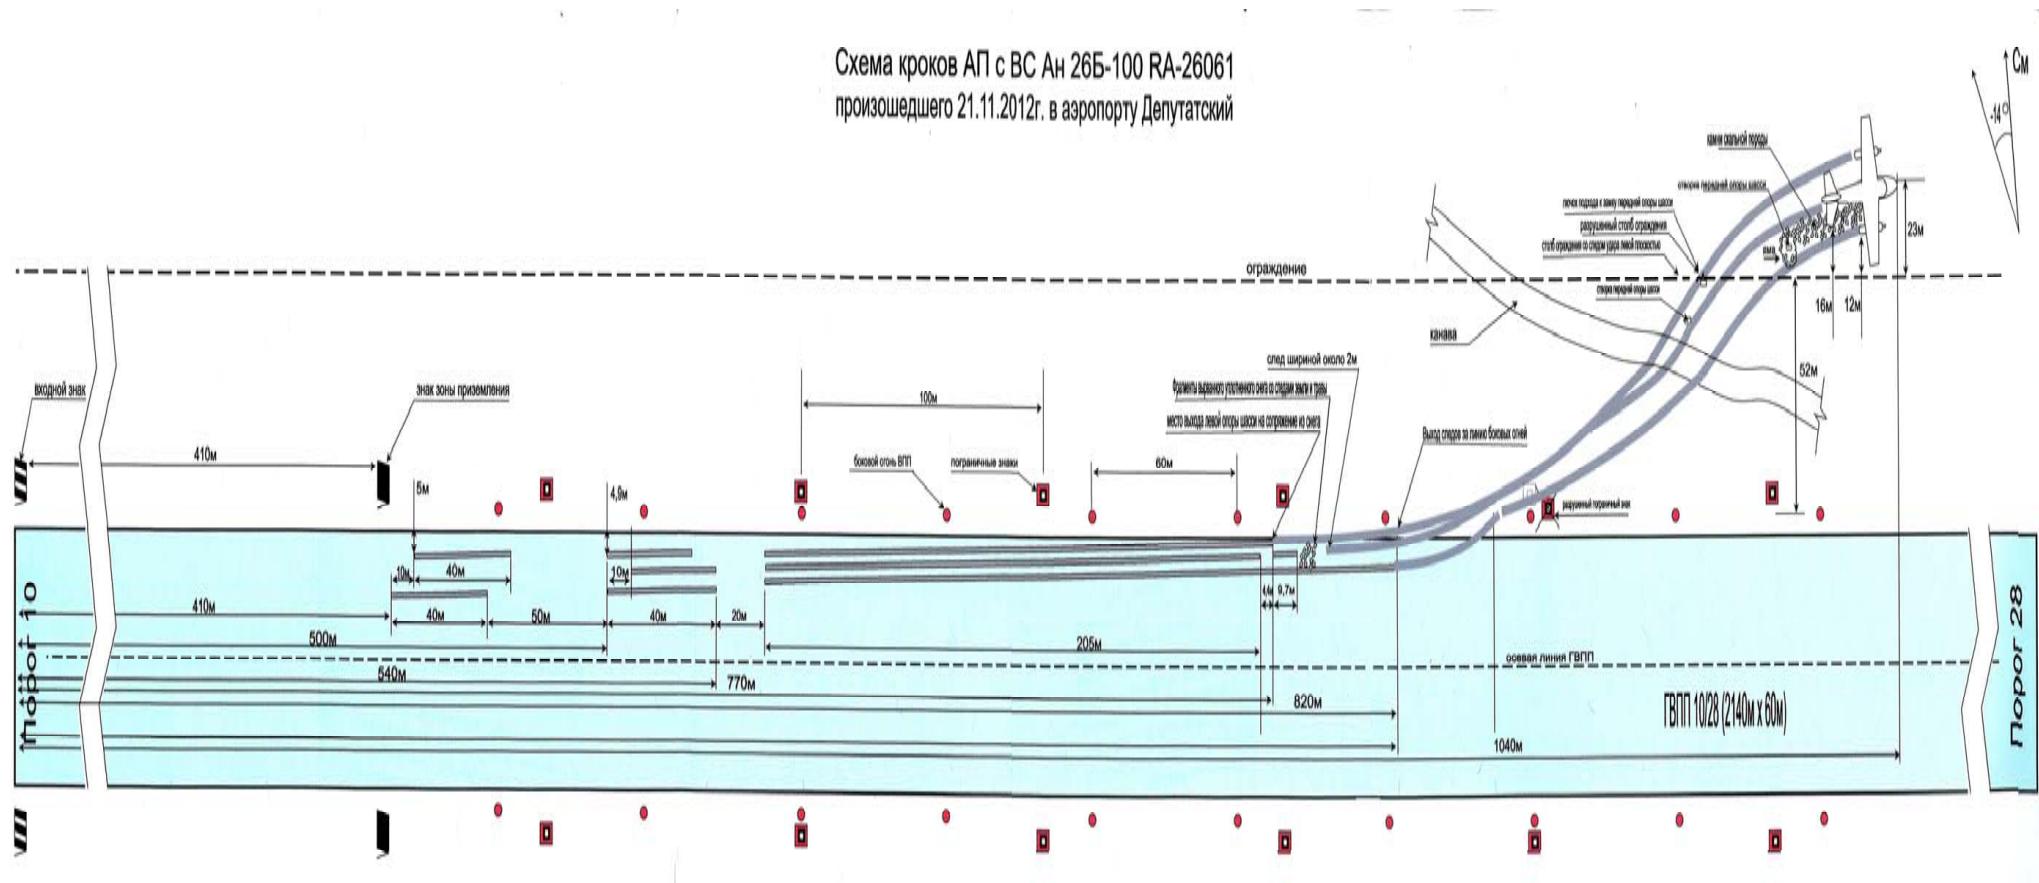
Рис. 24. Кроки

Самолет остановился от входного торца ГВПП на удалении 1040м и боковом уклонении влево от края ГВПП около 60м (Рис. 24). Элементы конструкции самолета расположены компактно на месте остановки ВС. При движении самолета за пределами полосы на различном удалении отделились створки передней опоры шасси и лючок подхода к замку выпущенного положения передней опоры шасси. Пожара на месте происшествия не было.

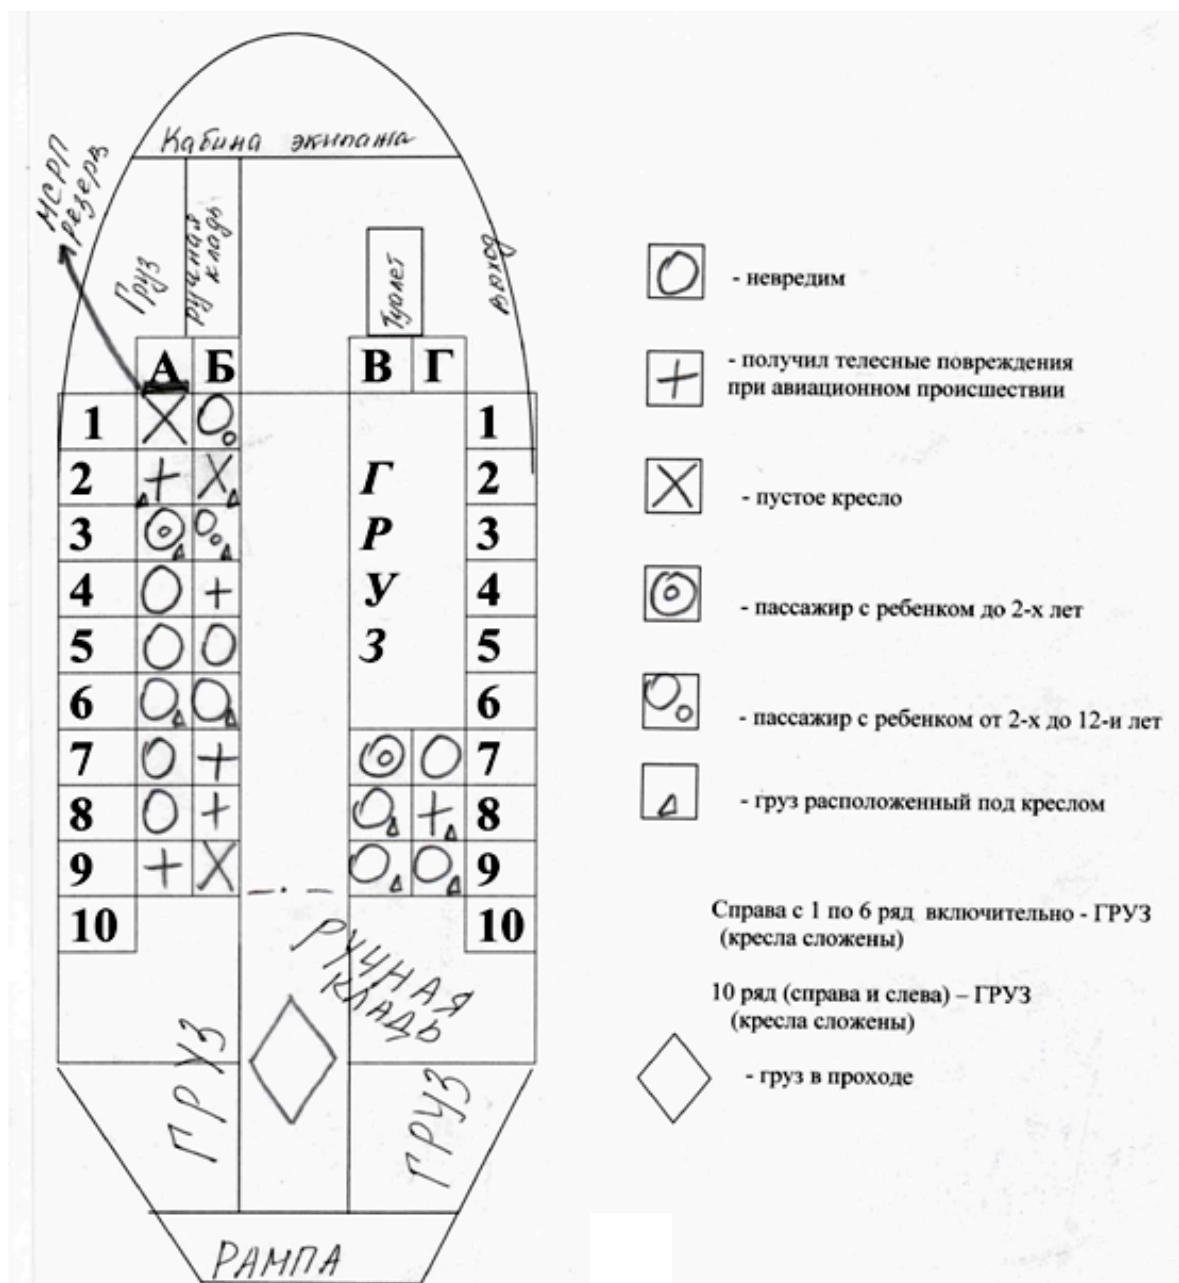
Пассажиры занимали места в грузо-пассажирском салоне с 1 по 9 ряд по левому борту и с 7 по 9 ряд по правому борту (Рис. 25). Все пассажиры, за исключением одной женщины с грудным ребенком на руках, были пристегнуты ремнями безопасности.

Рис. 25. Схема расположения пассажиров в салоне ВС

Фактическое расположение груза и багажа на борту в момент АП не соответствовало ни требованиям Дополнения №92 к РЛЭ, ни разработанной в АК схеме. В процессе работы комиссии, по материалам опроса пассажиров была составлена схема размещения пассажиров, ручной клади и груза, представленная на рисунке 25.

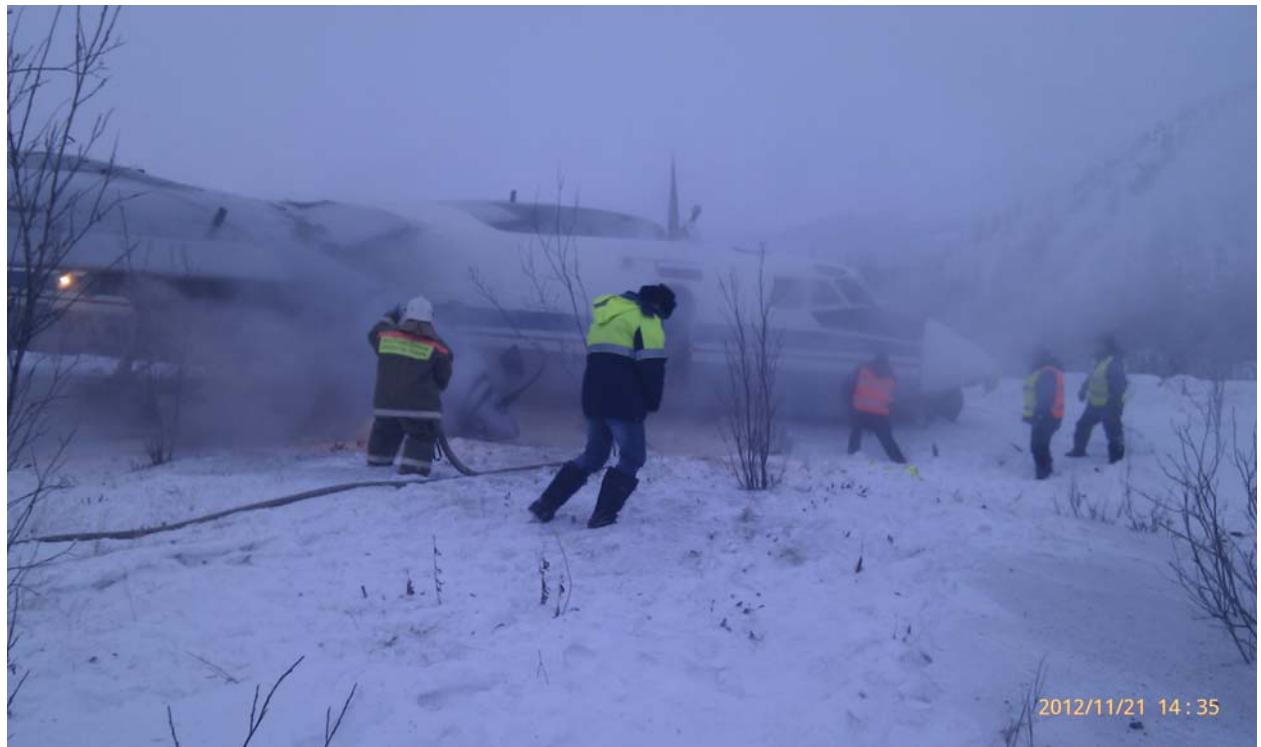
Рис. 26. Действия аварийно-спасательной команды

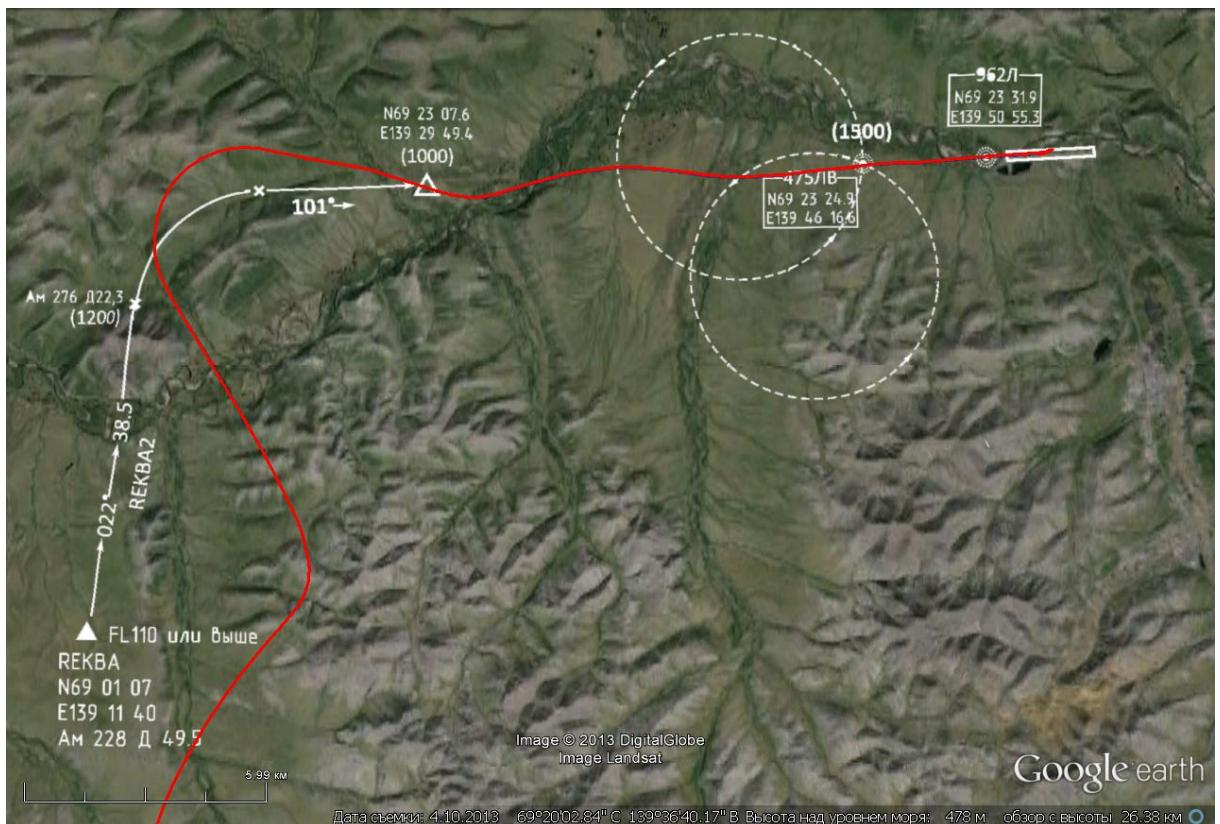
Рис. 29. Конечный участок траектории относительно схемы захода REKBA-2

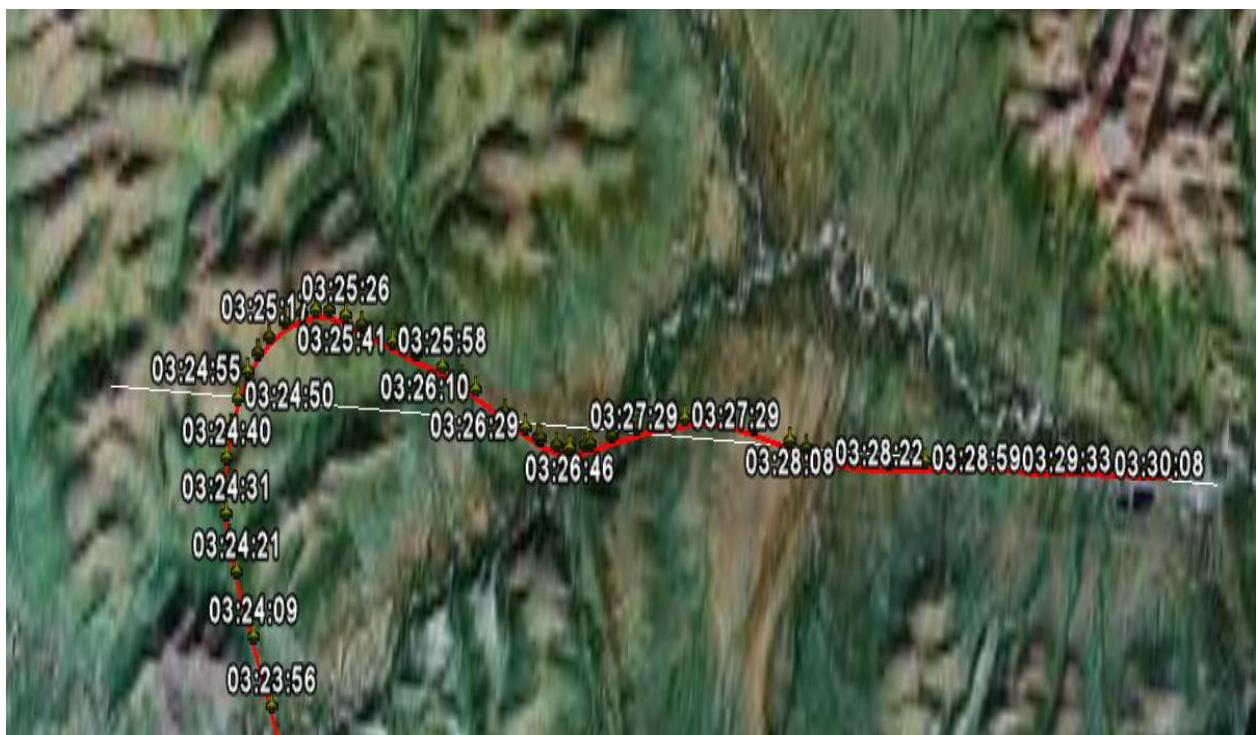
Рис. 33. Траектория движения ВС относительно посадочного курса

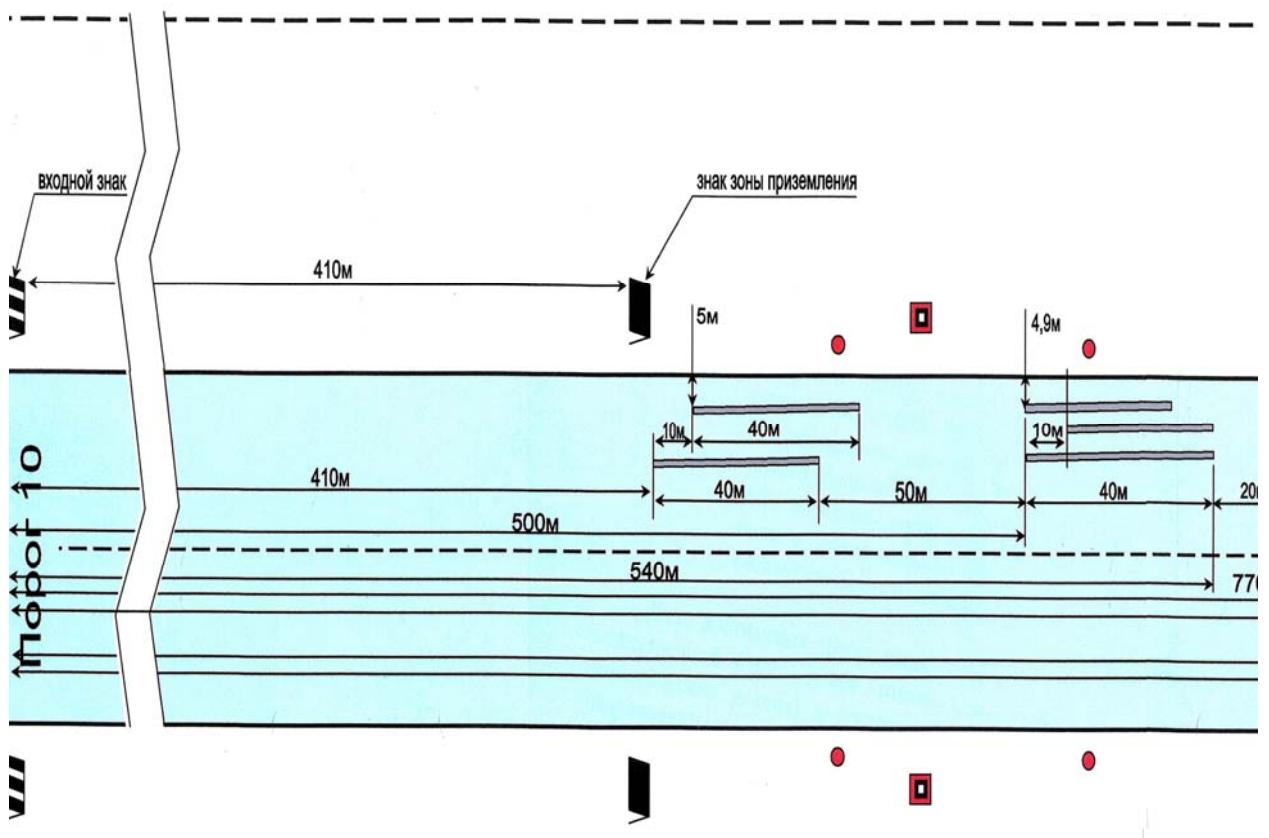
Первое касание самолета поверхности ГВПП произошло на удалении 410 м от входного торца, левее оси на основные опоры шасси с незначительным правым креном (опережение от касания правой опоры составило ≈ 10 м) с перегрузкой 1,3 ед. (Рис. 34). Касание левой опорой шасси произошло в 5 м от левого расчищенного края ГВПП, в 9 м от линии боковых огней. Ширина расчищенной части ГВПП в месте приземления составляла 60 м.

Рис. 34. Фрагмент кроков места АП. Участок приземления ВС

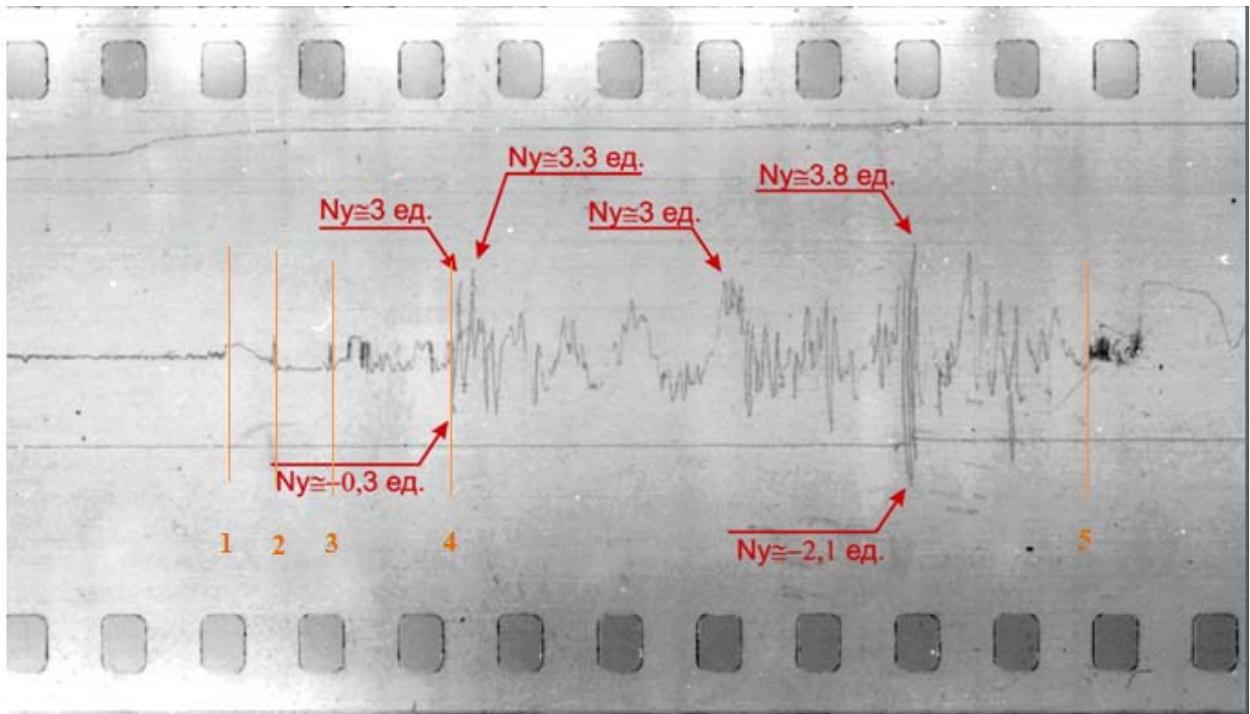
Рис. 35. Фрагмент пленки К3-63 с параметрами полета при посадке

1. сечение соответствует первому касанию на основные стойки шасси с вертикальной перегрузкой $Ny \approx 1,3$ ед. при скорости $V_{пр} \approx 200$ км/час.
2. сечение соответствует второму касанию на основные стойки шасси с вертикальной перегрузкой $Ny \approx 1,7$ ед. при скорости $V_{пр} \approx 195$ км/час.
3. сечение соответствует третьему касанию с опережением на носовую опору шасси с вертикальной перегрузкой $Ny \approx 1,5$ ед.
4. сечение соответствует попаданию самолета в канаву, вертикальная перегрузка в момент перехода на большую скорость записи составила 0,3 ед. Далее К3-63 записывал вертикальную перегрузку на большой скорости протяжки в течение примерно 6 секунд.
5. сечение соответствует остановке ВС.

При входе в канаву носовая часть самолета резко опустилась, и датчики самописца КЗ-63 при этом зафиксировали перегрузку 0,3 ед. (сечение 4 Рис. 35). Далее с противоположной стороной канавы столкнулись передняя и основные опоры шасси. Самописец последовательно зафиксировал перегрузки величиной 3,0 и 3,3 ед. (Рис.35). Вероятно, в этот момент произошел подлом передней опоры шасси.

Показания самописца КЗ-63 зафиксировали отрицательную перегрузку 2,1 ед. при резком опускании носовой части самолета в яму и максимальную положительную перегрузку 3,8 ед. (Рис.35) при столкновении с ее противоположной стороной.

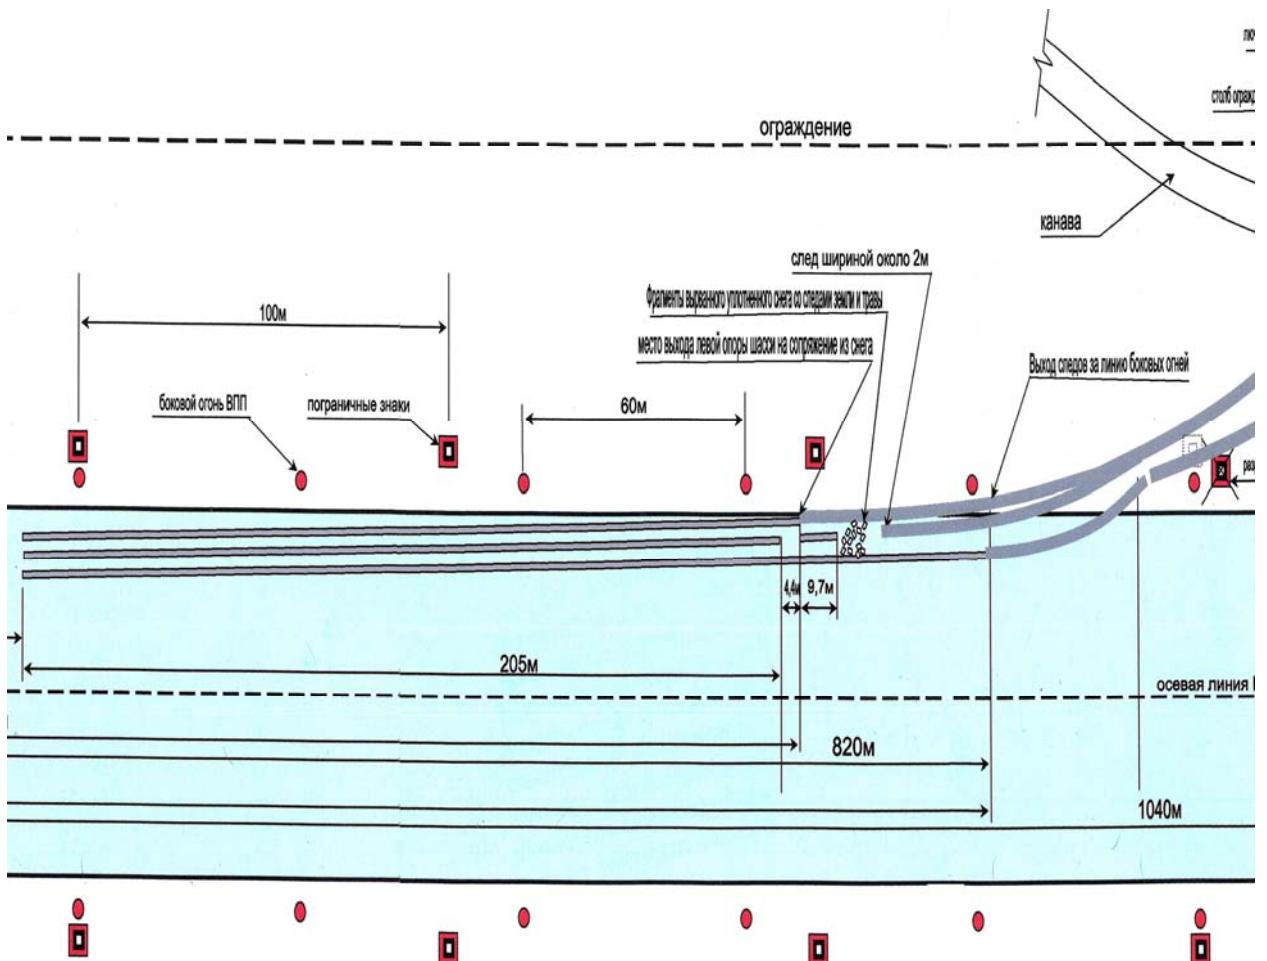
По следам на ГВПП прослеживался устойчивый прямолинейный пробег самолета под небольшим углом от оси влево (Рис. 36).

Рис. 36. Фрагмент кроков места АП. Участки пробега ВС

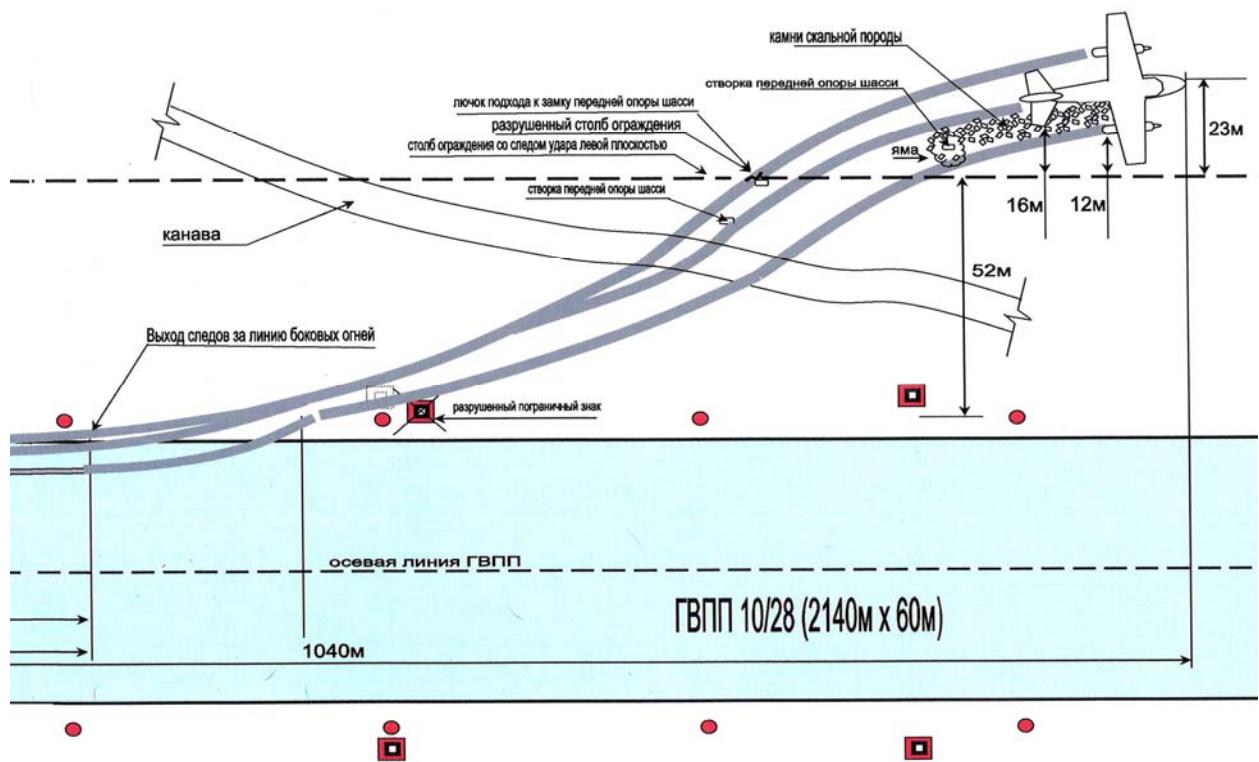
В результате полученного удара о края канавы самолет незначительно изменил направление движения, развернувшись вправо к оси ГВПП, продолжая двигаться на трех опорах шасси (Рис. 41).

Рис.41. Фрагмент кроков места АП. Конечный участок движения ВС

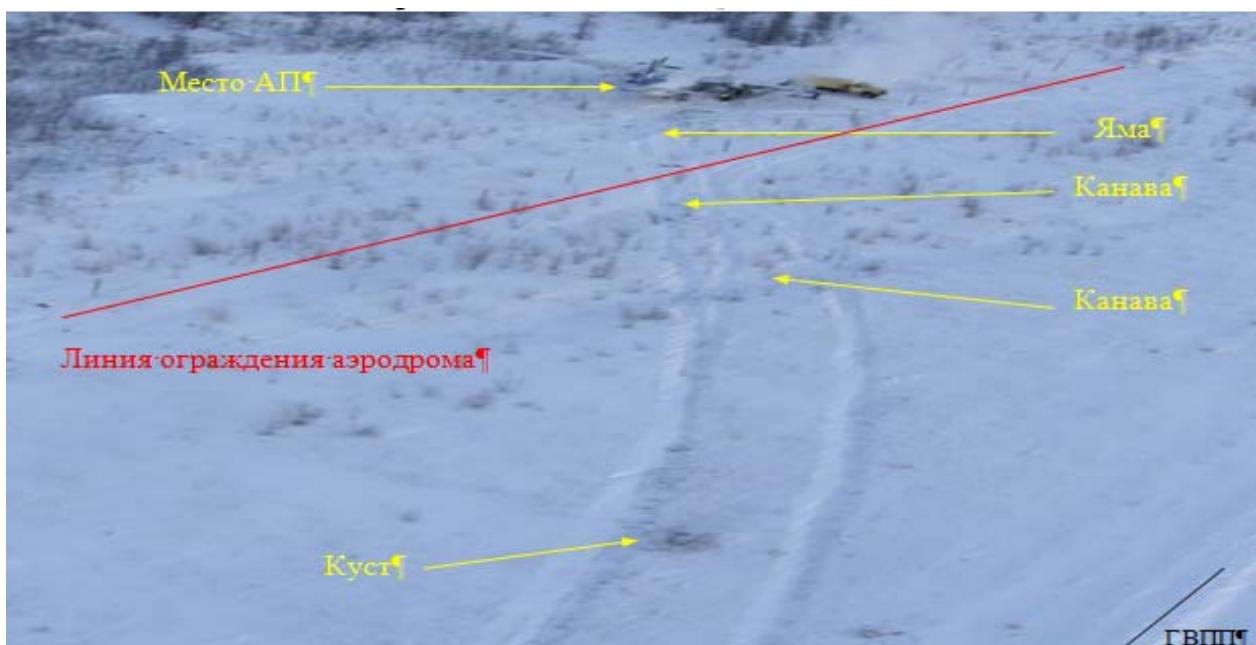
Преодоление естественных препятствий по ходу движения самолета (Рис.42) сопровождалось многочисленными ударами, отмеченными самописцем К3-63 (Рис.35), а также в показаниях пассажиров и членов экипажа.

Рис.42. Естественные препятствия по ходу движения самолета

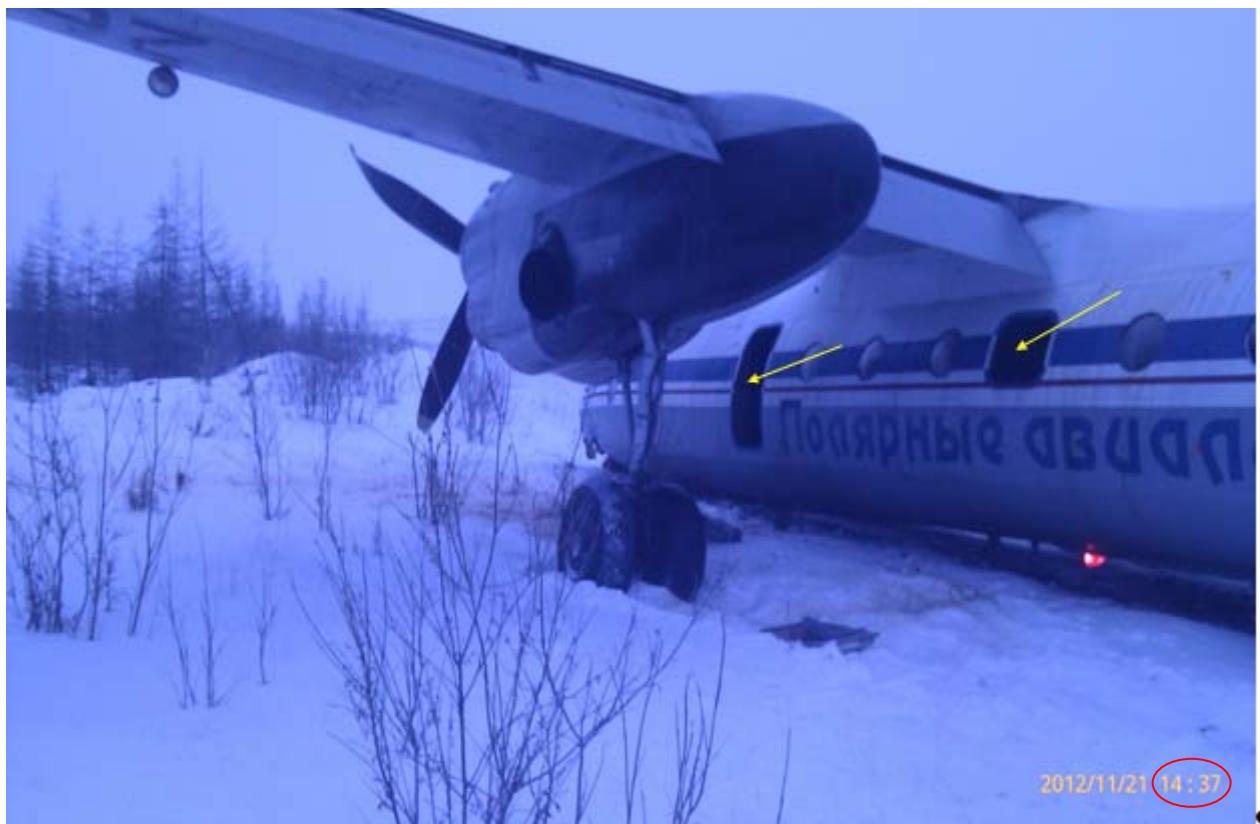
Экипаж покинул ВС через аварийный люк, так как дверь из кабины в салон не открывалась. Бортпроводница и бортоператор занялись эвакуацией пассажиров через входную дверь и аварийный люк левого борта ВС (Рис.45).

Рис.45. Места аварийного покидания ВС

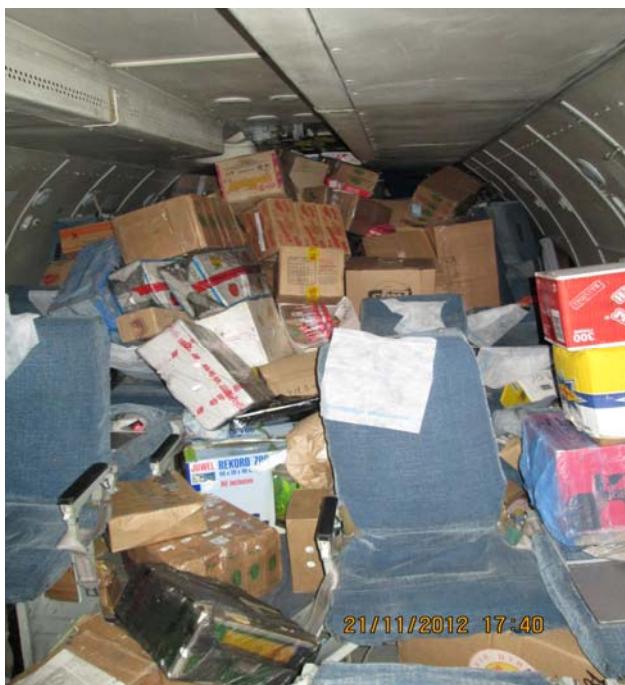
После эвакуации пассажиров было выполнено фотографирование состояния груза в грузопассажирском салоне, которое представлено на рисунке ниже.

Рис. 46. Вид в хвостовую часть салона ВС

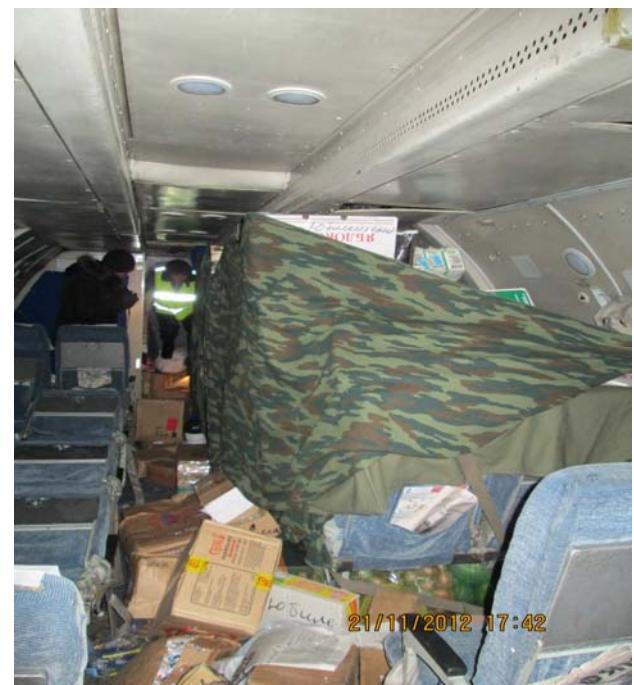
Вид в носовую часть салона ВС
