**МЕЖГОСУДАРСТВЕННЫЙ АВИАЦИОННЫЙ КОМИТЕТ**  
**КОМИССИЯ ПО РАССЛЕДОВАНИЮ АВИАЦИОННЫХ ПРОИСШЕСТВИЙ**  
**ОКОНЧАТЕЛЬНЫЙ ОТЧЕТ**  
**ПО РАССЛЕДОВАНИЮ АВИАЦИОННОГО ПРОИСШЕСТВИЯ**

Вид авиационного происшествия	Катастрофа
Тип воздушного судна	Самолет, ATR72-201
Государственный регистрационный опознавательный знак	VP-BYZ, Бермудские острова
Владелец	«BLF Limited»
Эксплуатант	ОАО «Авиационная компания «ЮТэйр»
Место происшествия	На удалении 1500 метров и боковом уклонении около 400 метров от выходного торца ИВП-21 аэродрома Рошино г. Тюмень, координаты: N 57°09.440' и E 065°16.000'
Дата и время	02.04.2012г., 01:35 UTC (07:35 местного времени), день

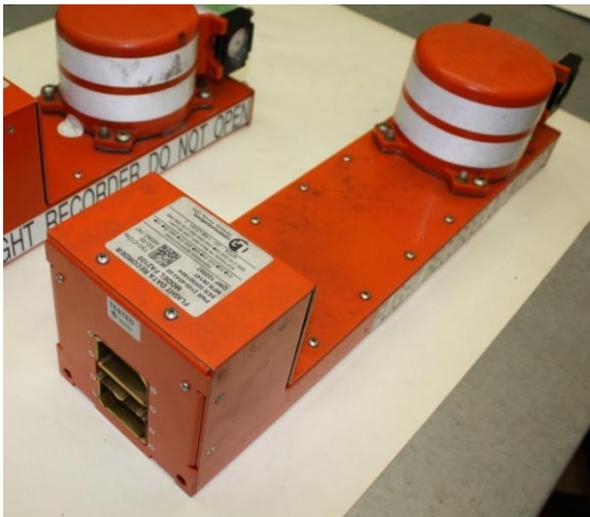
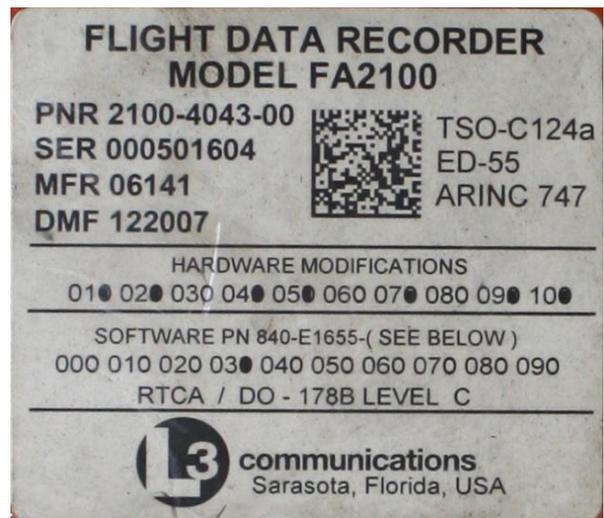
**Рисунок 7 Параметрический регистратор FA2100 SN000501604**

При внешнем осмотре параметрического регистратора установлено, что корпус прибора не поврежден. На корпусе прибора имеется маркировка со следующей информацией: **PNR 2100-4043-00, SER 000501604, MFR 06141, DMF 122007.**

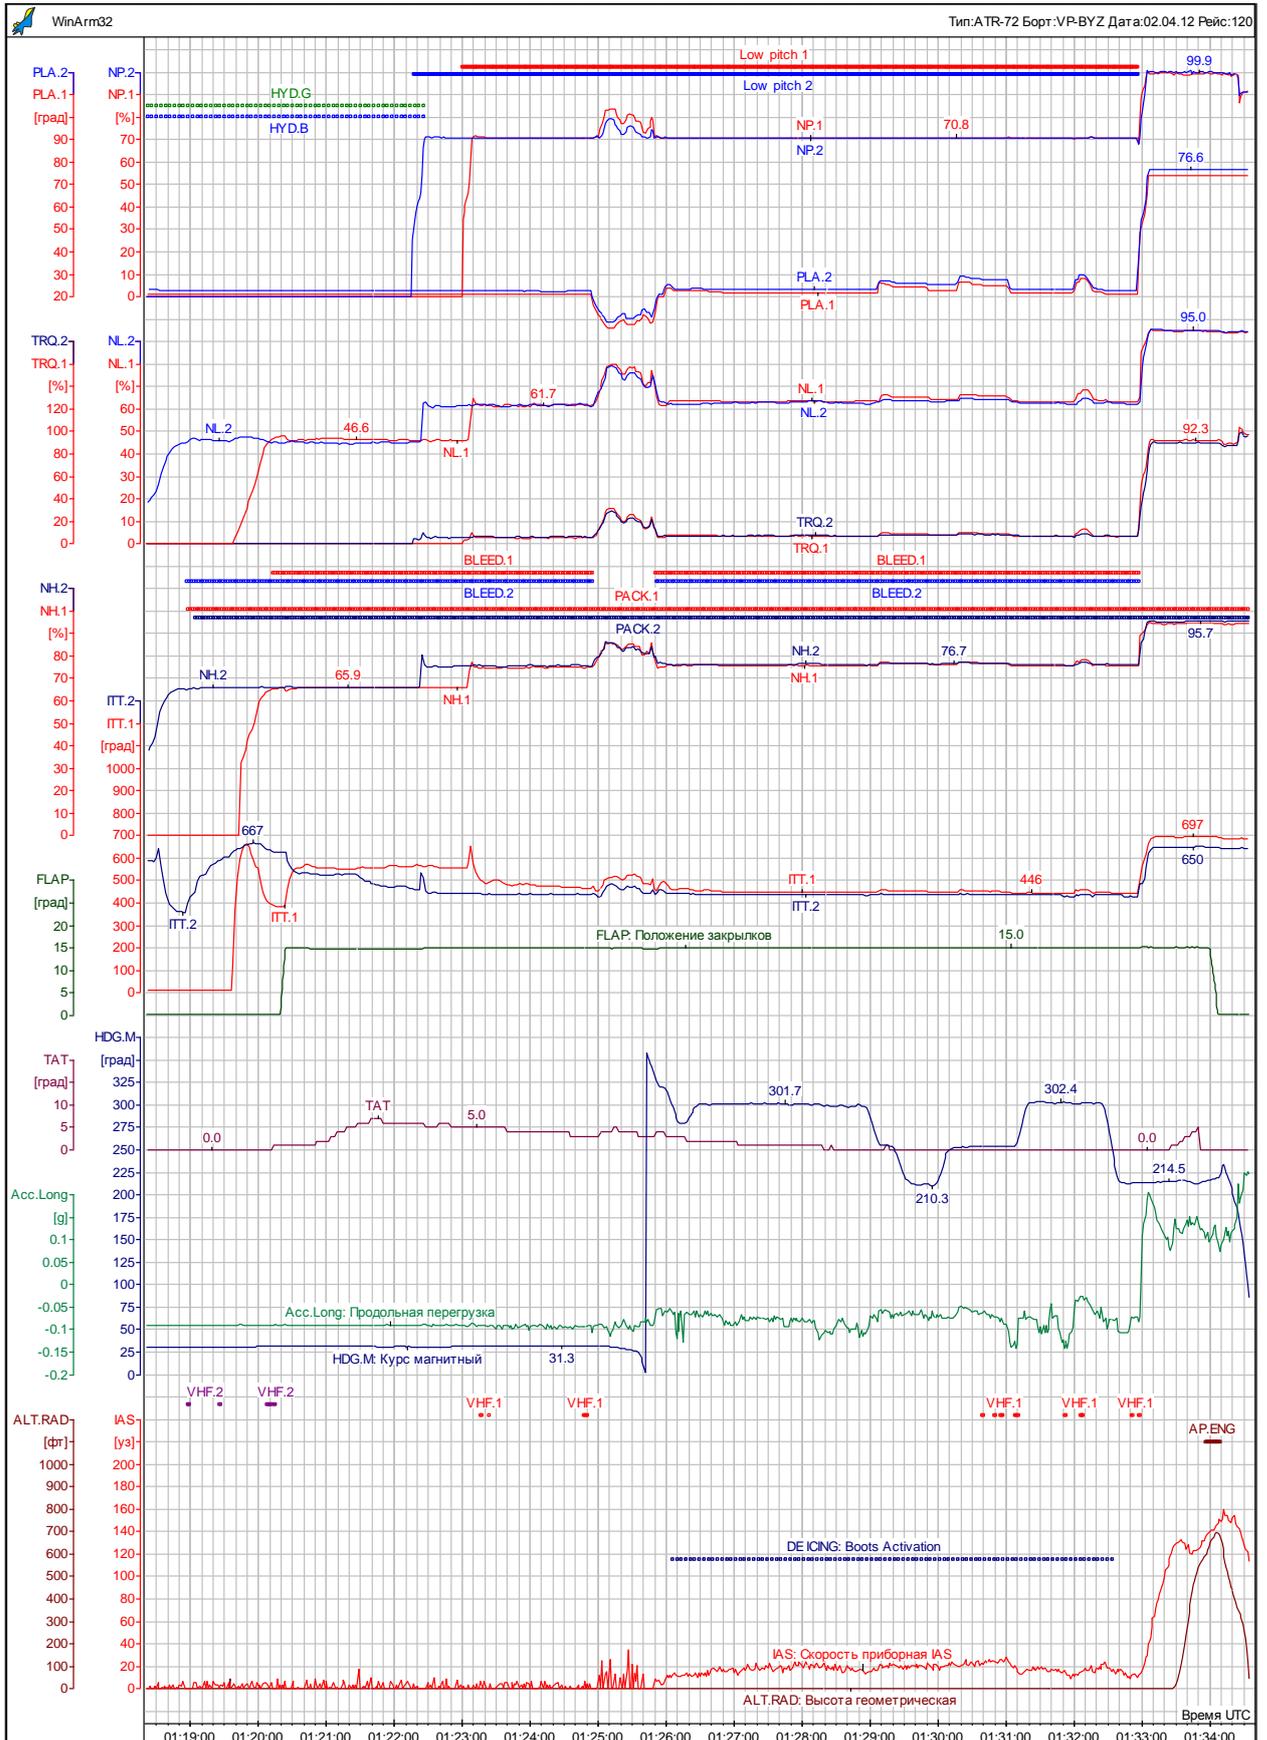
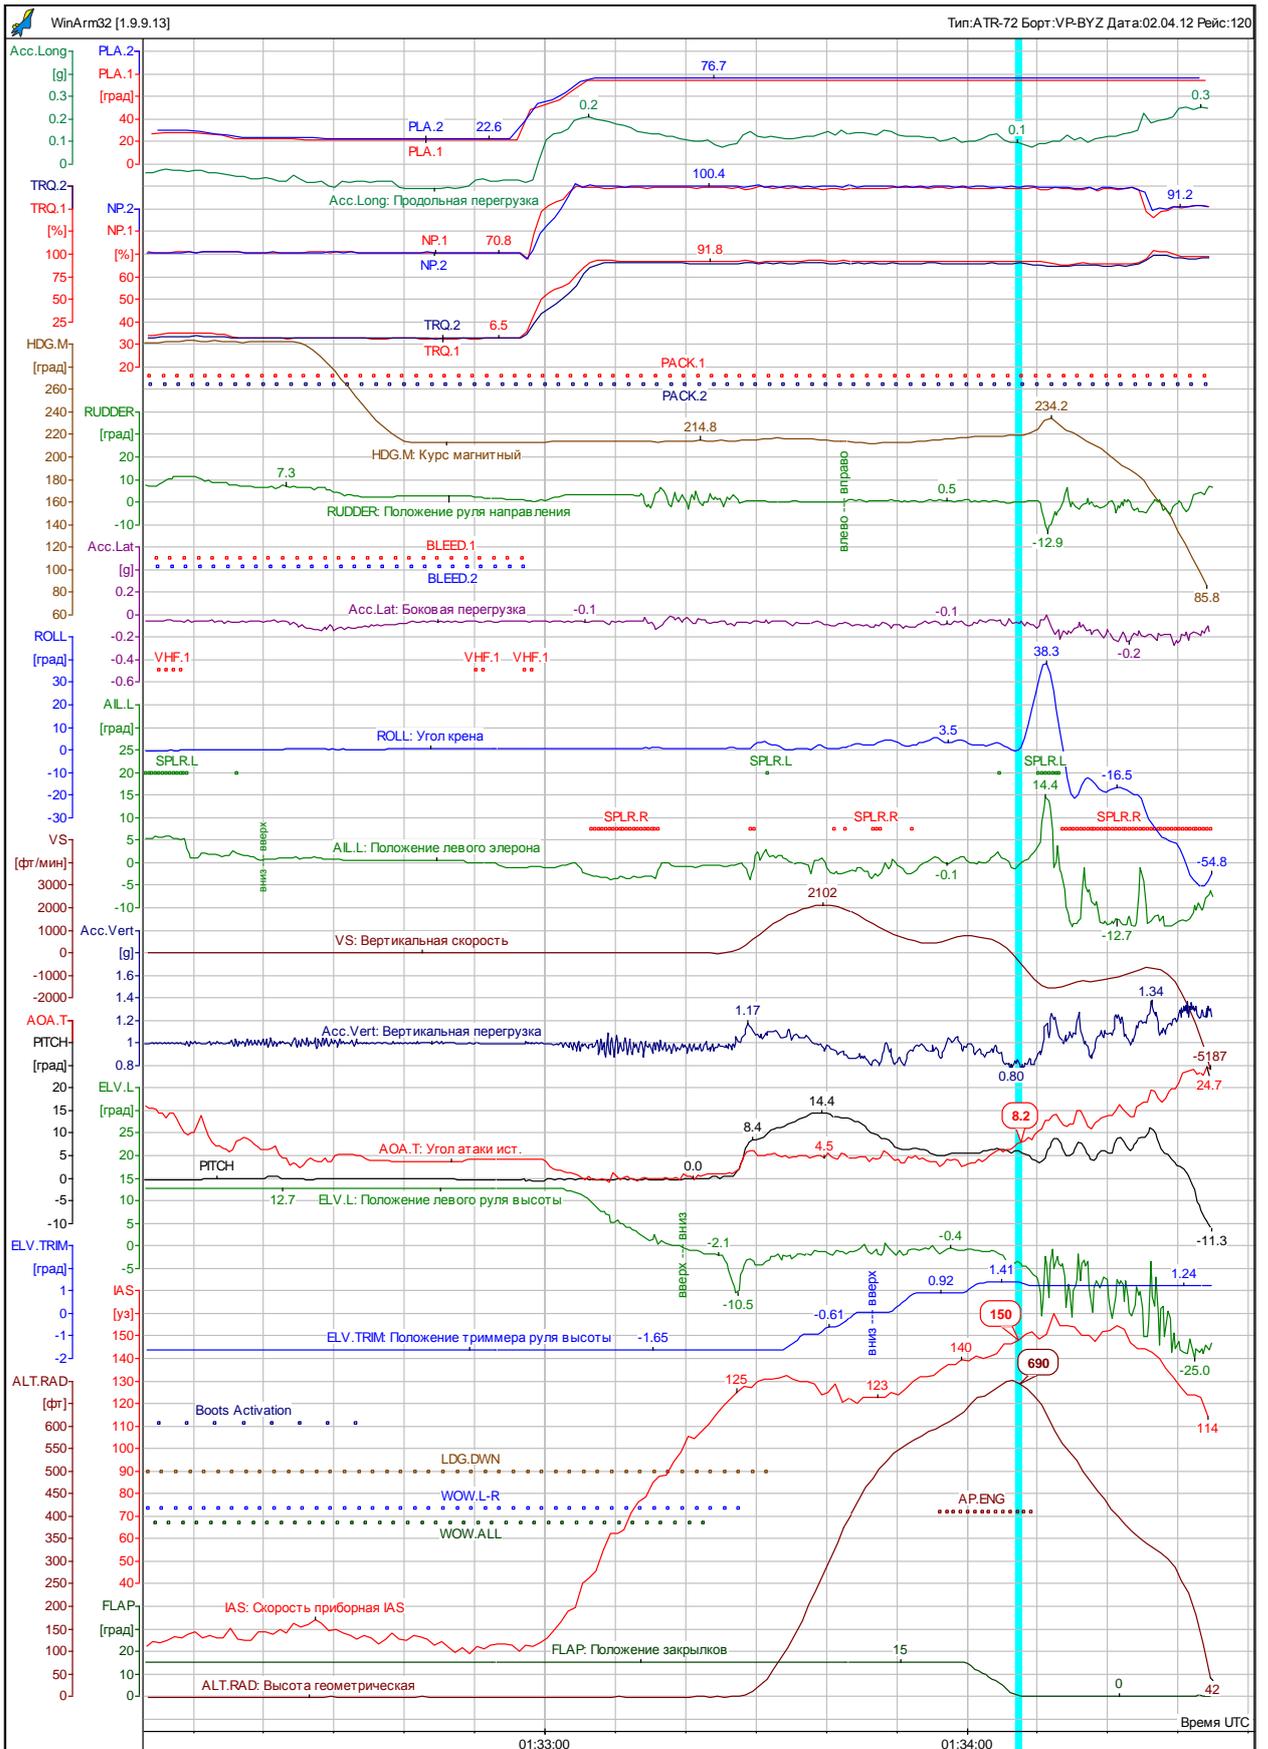
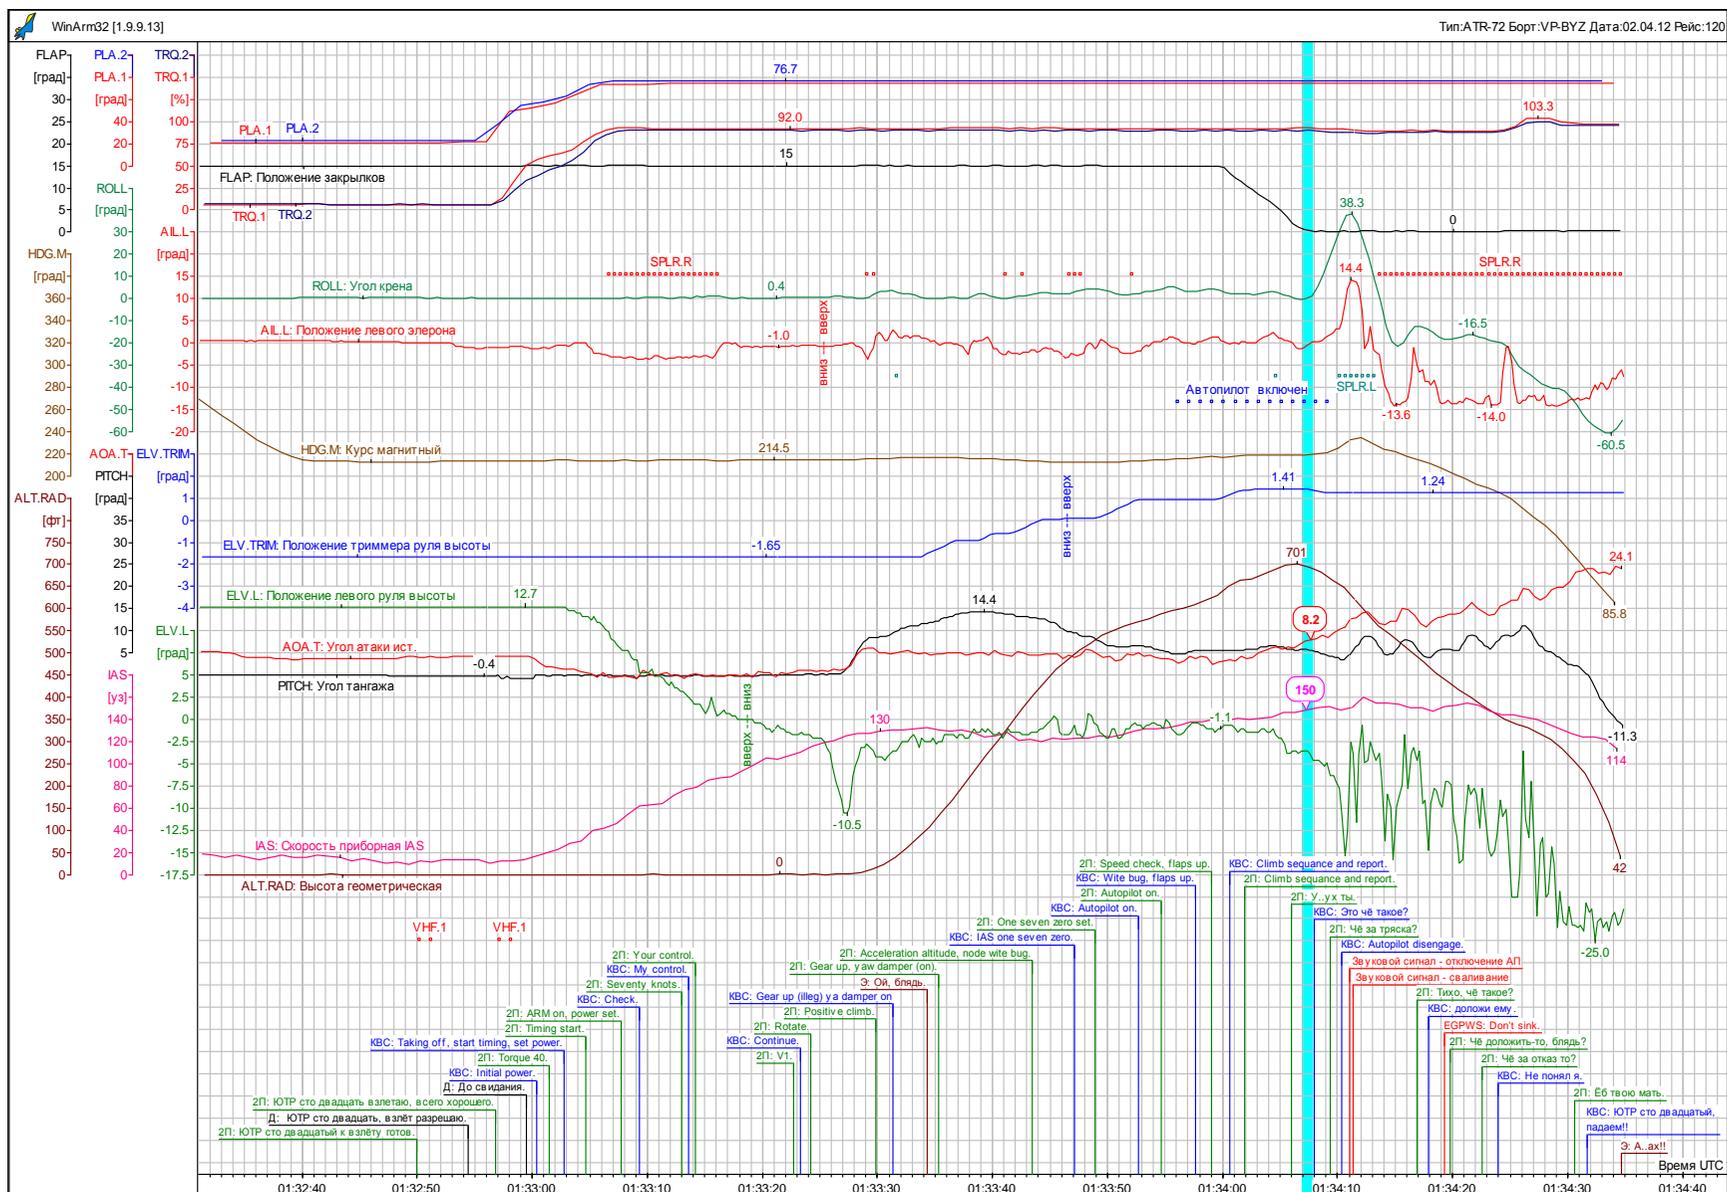
Рисунок 12 Параметры полета самолета ATR72-201 VP-BYZ 02.04.20102

Замечаний по работе двигателей и систем ВС по записи бортового самописца не выявлено.

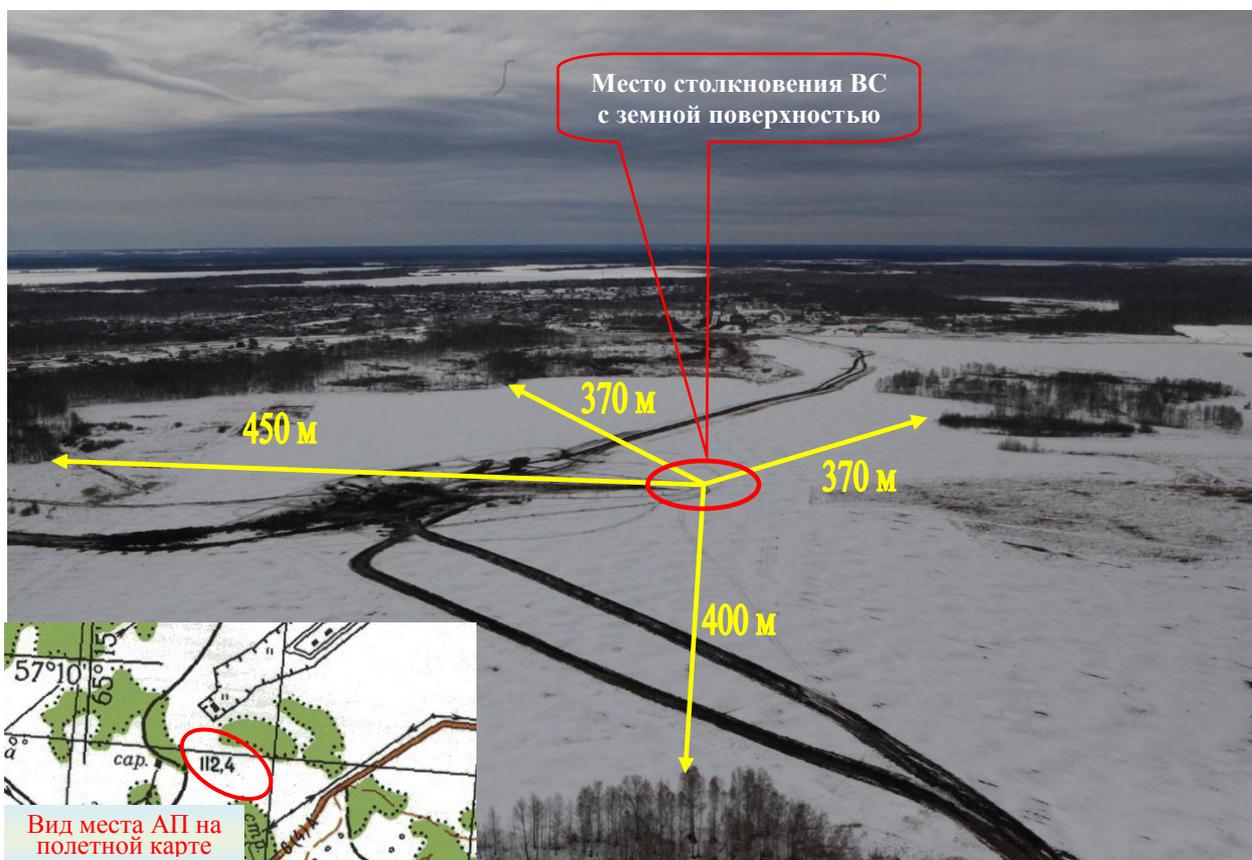
Рисунок 29 Положение места АП относительно характерных ориентиров

Аэропорт г. Тюмень (Рощино) расположен в равнинной местности и имеет превышение выходного порога ВПП-21 103.9м. Местность в районе АП - ровное поле (на момент авиационного происшествия покрытое снегом глубиной 30-34см) с примыкающими отдельными участками березового леса, высотой деревьев 15-20м (Рисунок 29). Превышение рельефа местности в районе места АП - 110м.

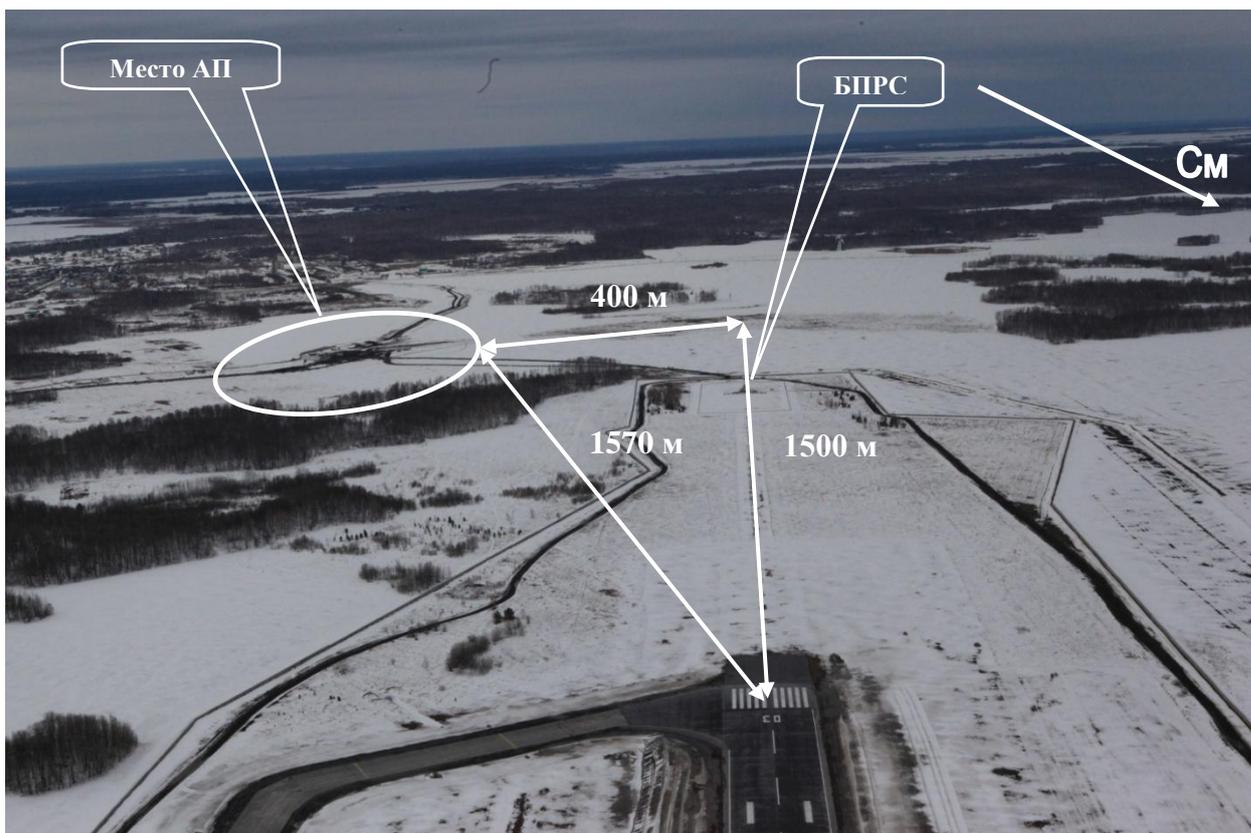
Рисунок 30 Вид места АП с воздуха относительно ВПП с МКвзл=214°

Общий вид места АП с привязкой к ВПП представлен на рисунке 30. Направление движения центра масс воздушного судна в момент столкновения с землей составляло  $МК \approx 90^\circ$ . Общее расстояние, в пределах которого находятся фрагменты конструкции ВС, составляет  $\approx 190$ м по направлению движения и  $\approx 50$ м по ширине.

Столкновение ВС с земной поверхностью произошло на удалении по осевой линии от торца ВПП 03  $\approx 1500$ м и боковом уклонении  $\approx 400$ м левее оси ВПП. Место первого касания имеет координаты N 57°09.440' E 65°16.000'.

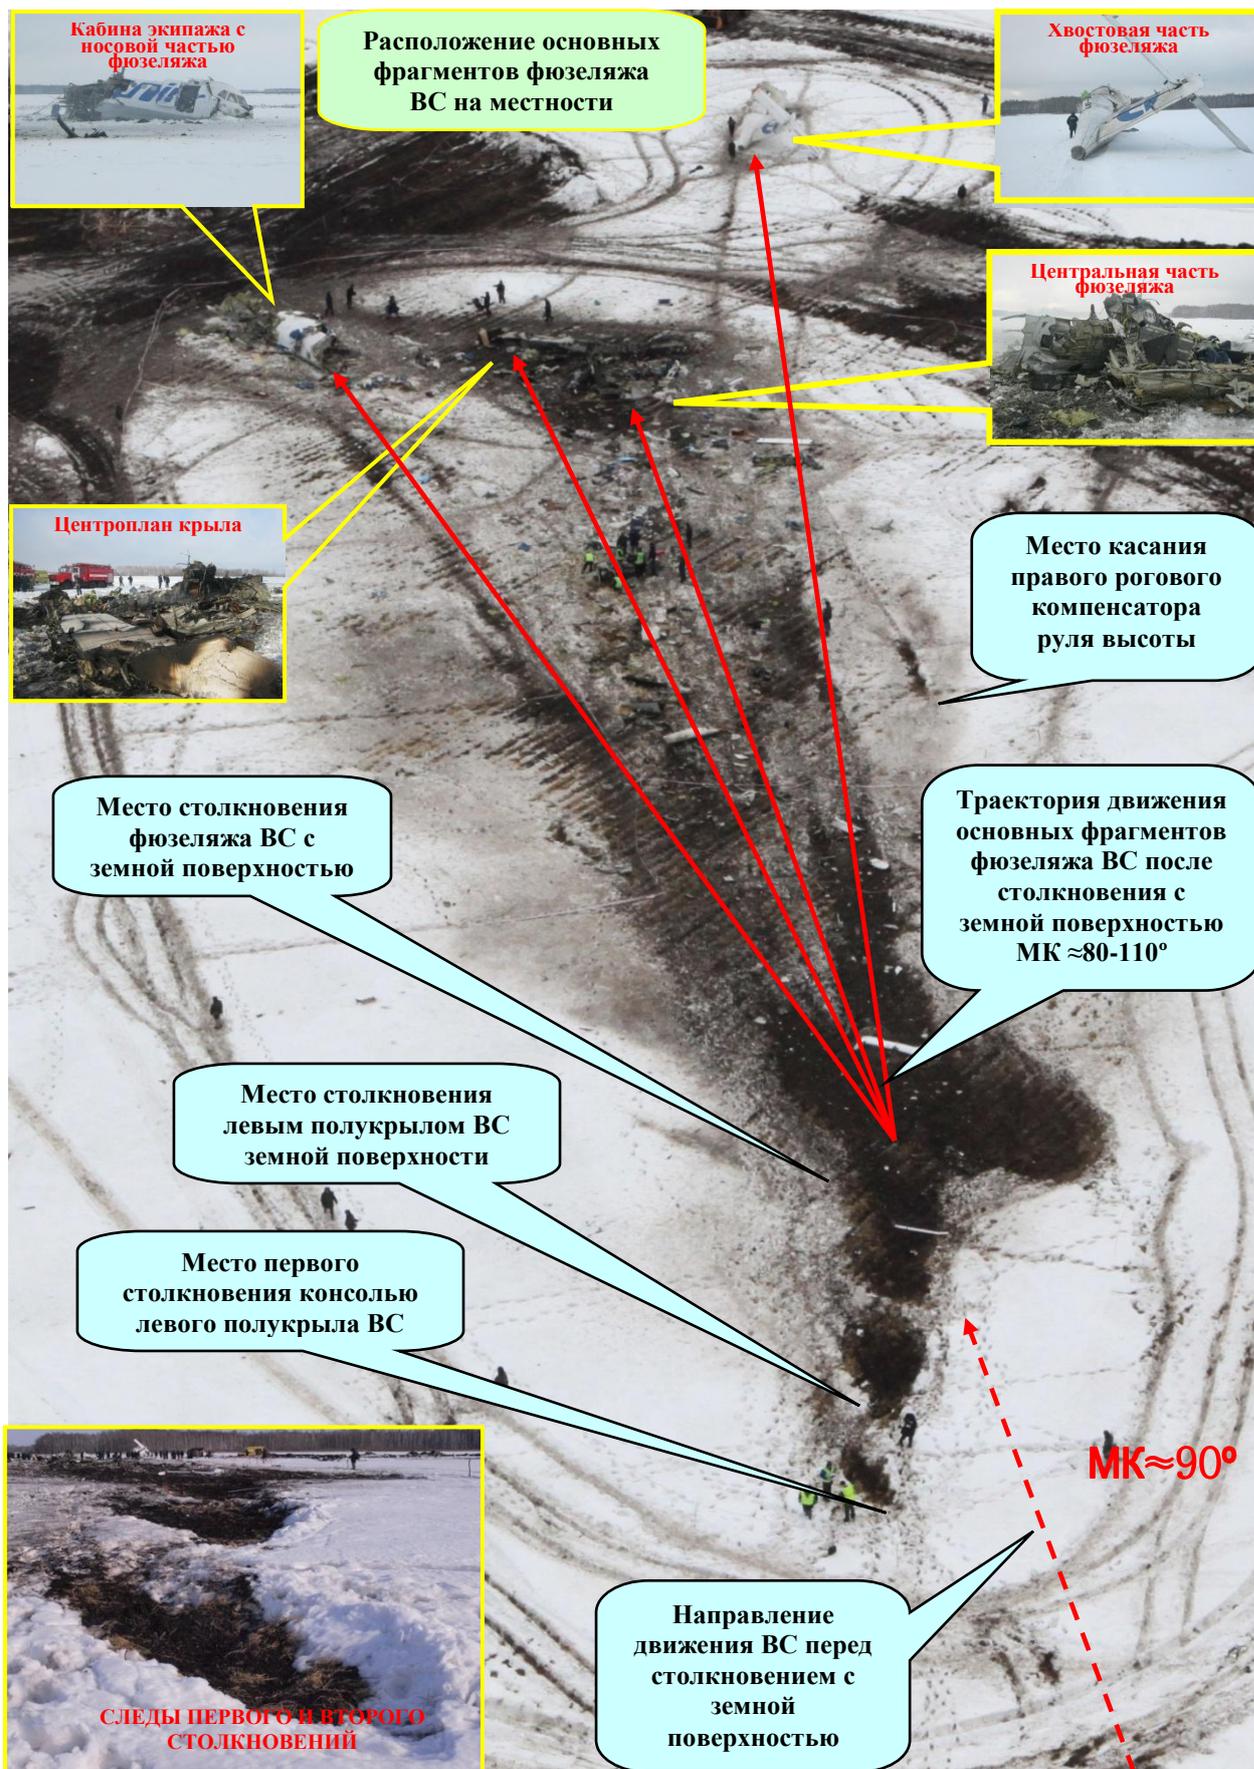
Рисунок 32 Вид места АП с воздуха

Первое столкновение с земной поверхностью произошло консолью левого полукрыла, в результате чего произошло разрушение консоли. Размер «пятна» первого столкновения составляет 1.6x4м.

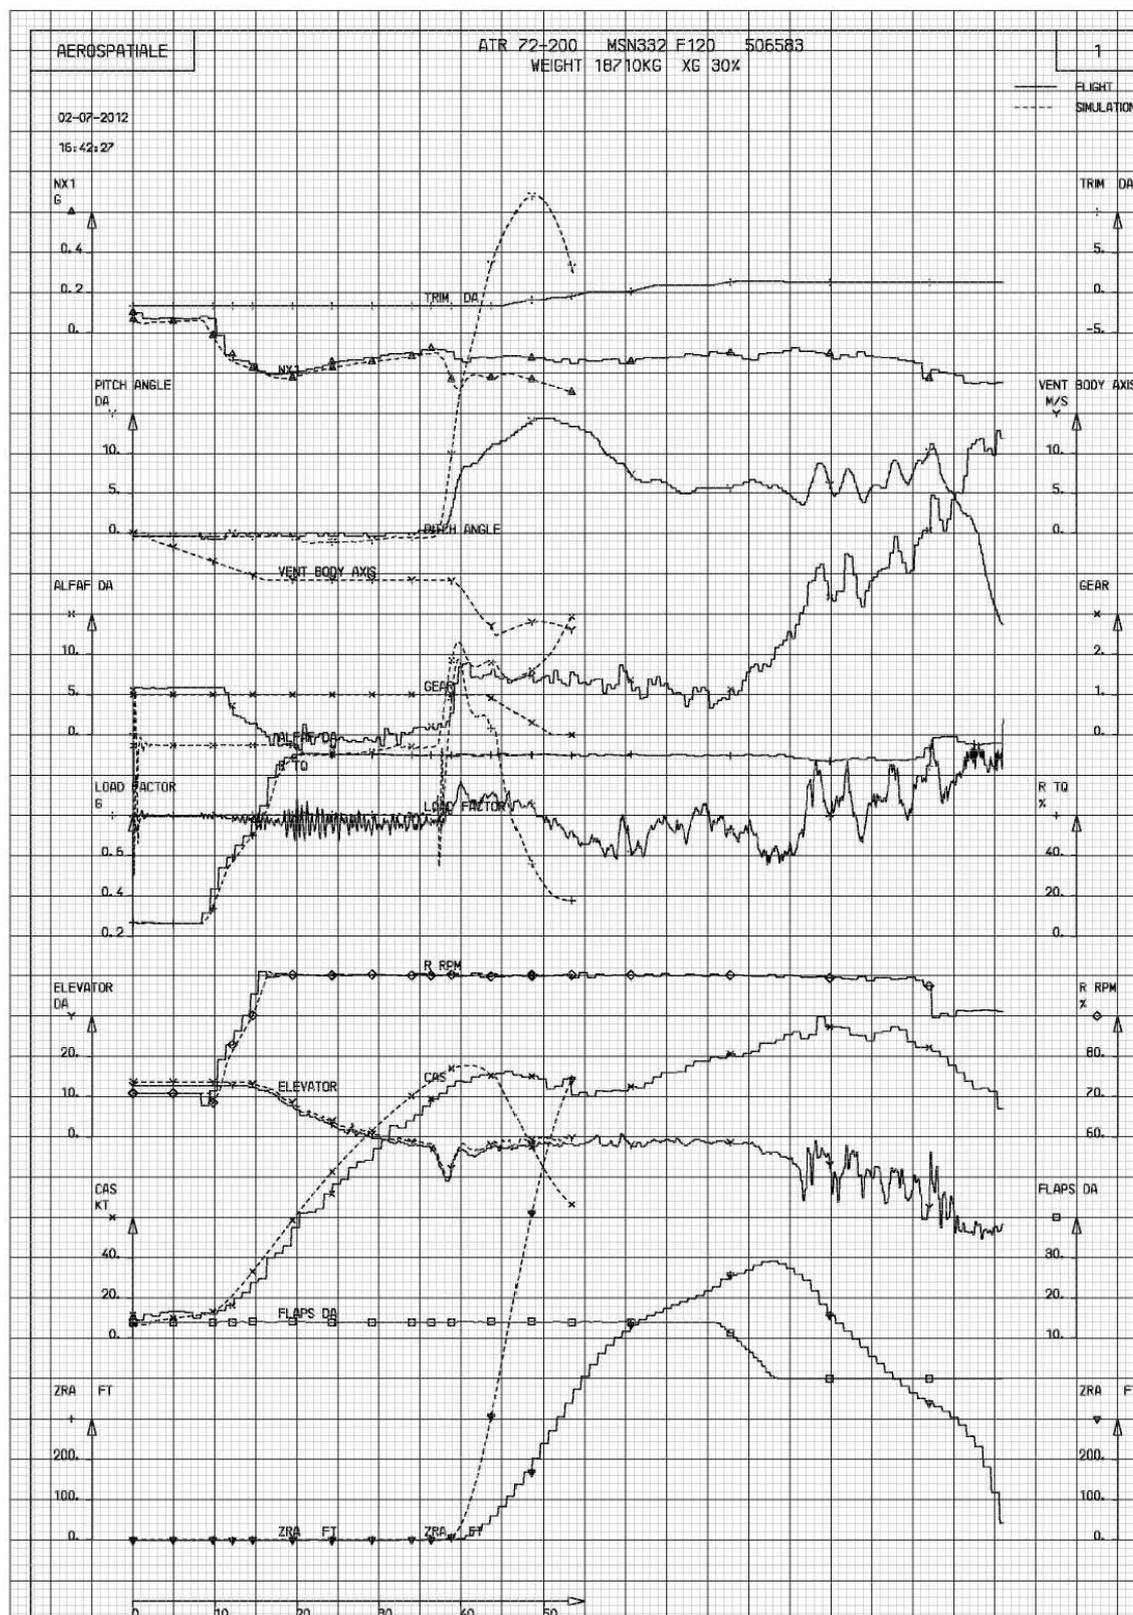
Рисунок 44 Результаты моделирования взлета рейса УТА-120 с «нормальными» аэродинамическими коэффициентами

Моделирование аварийного полета (рейс УТА-120) показало, что при фактически реализованных отклонениях поверхностей управления и тяге двигателей и «нормальных» аэродинамических характеристиках самолета сходимости расчетных и зарегистрированных параметров достичь не удалось (Рисунок 44).

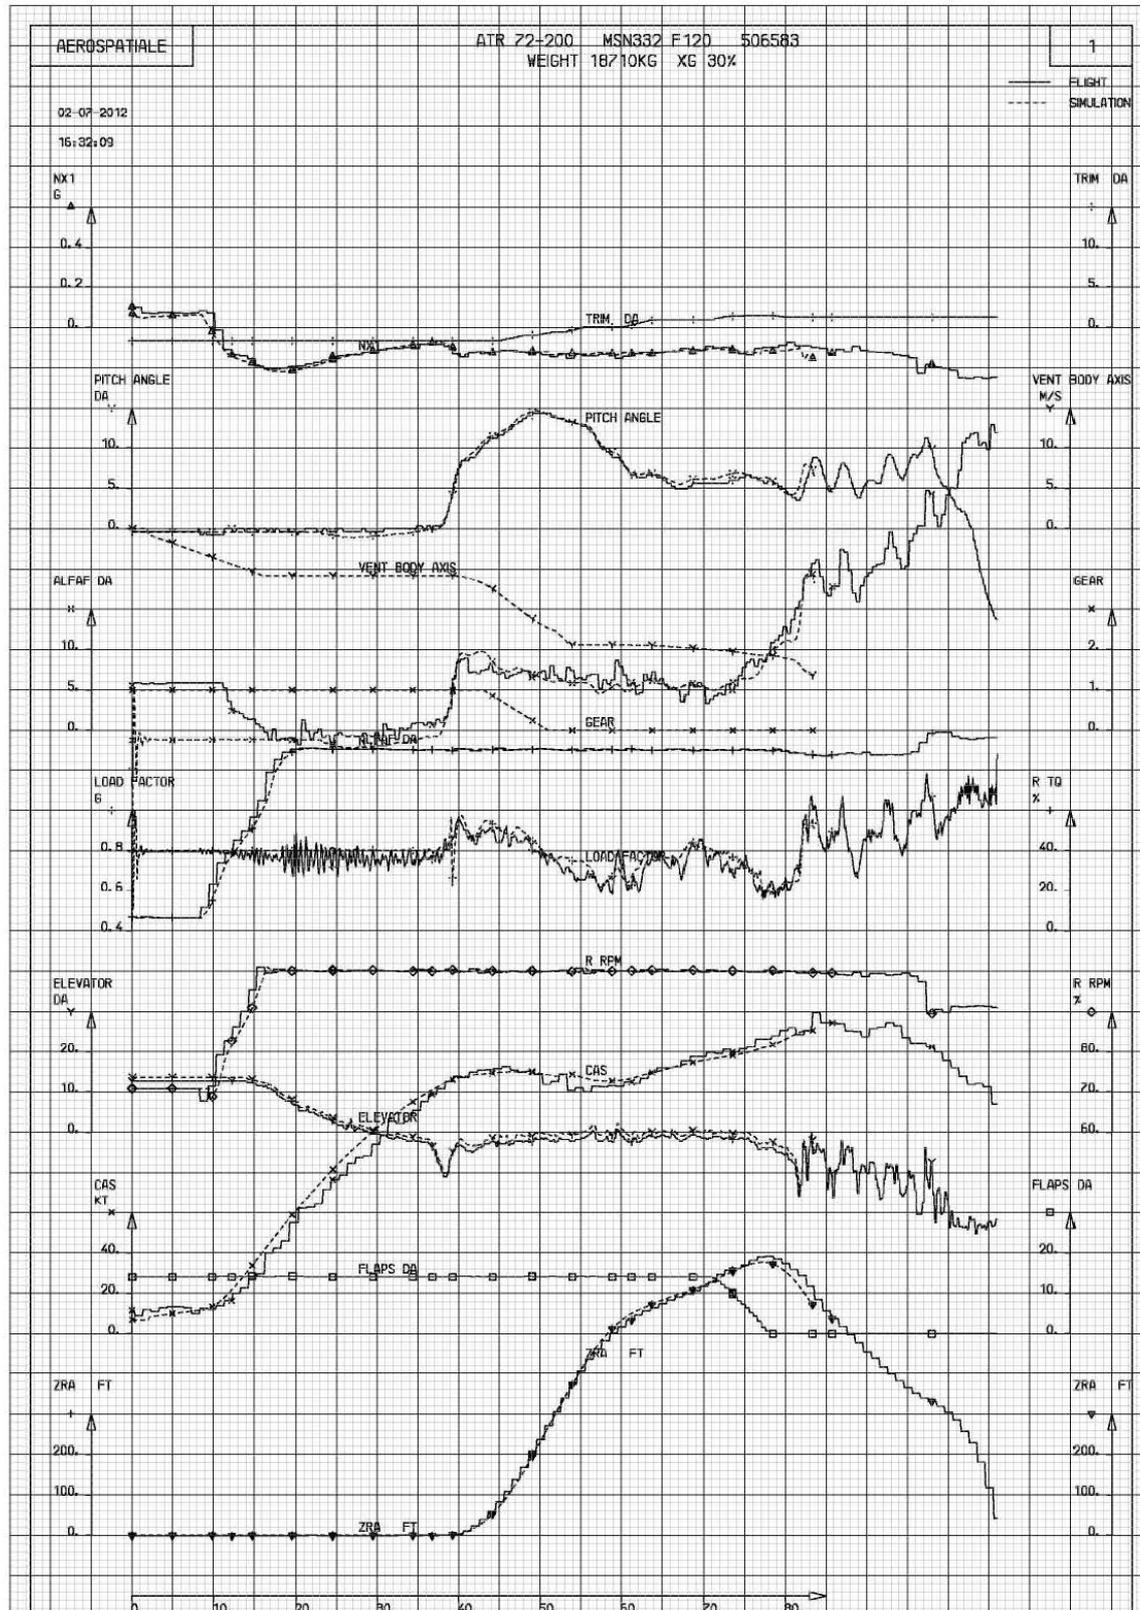
Рисунок 45 Результаты моделирования взлета рейса УТА-120 с «измененными» аэродинамическими коэффициентами

На следующем этапе моделирования были получены приращения (изменения) значений коэффициентов подъемной силы и сопротивления, которые обеспечивали сходимость расчетных и зарегистрированных значений параметров при реализованных отклонениях поверхностей управления и тяге двигателей (Рисунок 45).

Анализ результатов моделирования показал, что уже на этапе разбега самолета по ВПП с углом атаки, близким к  $0^\circ$ , потеря подъемной силы и приращение сопротивления составляли  $\Delta C_y = -0,23$  и  $\Delta C_x = 0,05$  соответственно (Рисунок 46). Анализ указанных рисунков показывает, что уже на данном этапе значение коэффициента подъемной силы уменьшилось на  $\approx 25\%$ , а сопротивление самолета возросло вдвое. В дальнейшем, после уборки шасси, дефицит коэффициента подъемной силы оставался примерно постоянным, а значение приращения лобового сопротивления с ростом угла атаки увеличилось и составило  $\Delta C_x = 0,064$  (Рисунок 46). После уборки закрылков, при примерно постоянном дефиците коэффициента подъемной силы, приращение коэффициента сопротивления составило  $\Delta C_x = 0,05$  (Рисунок 47).

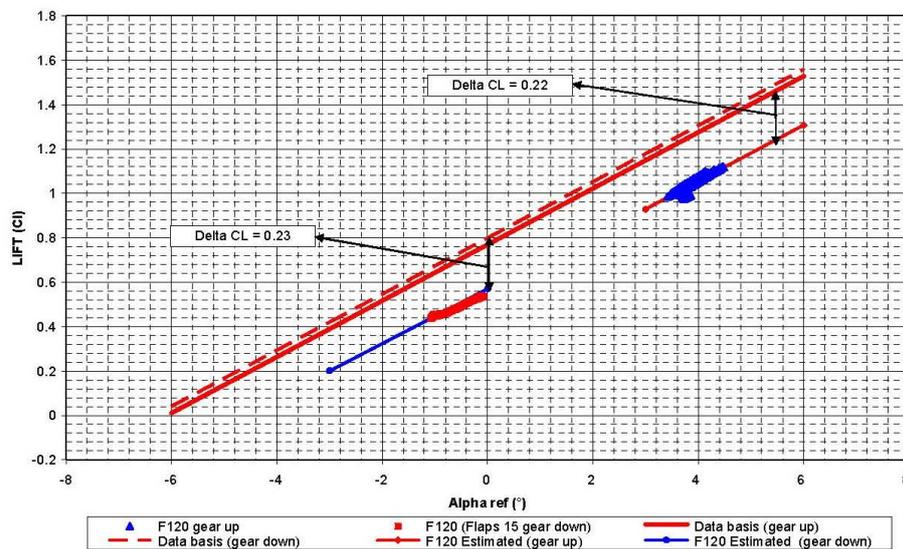
Figure 5: FLAPS 15° - LIFT VS ALPHA  
Flight 120 & Data basis

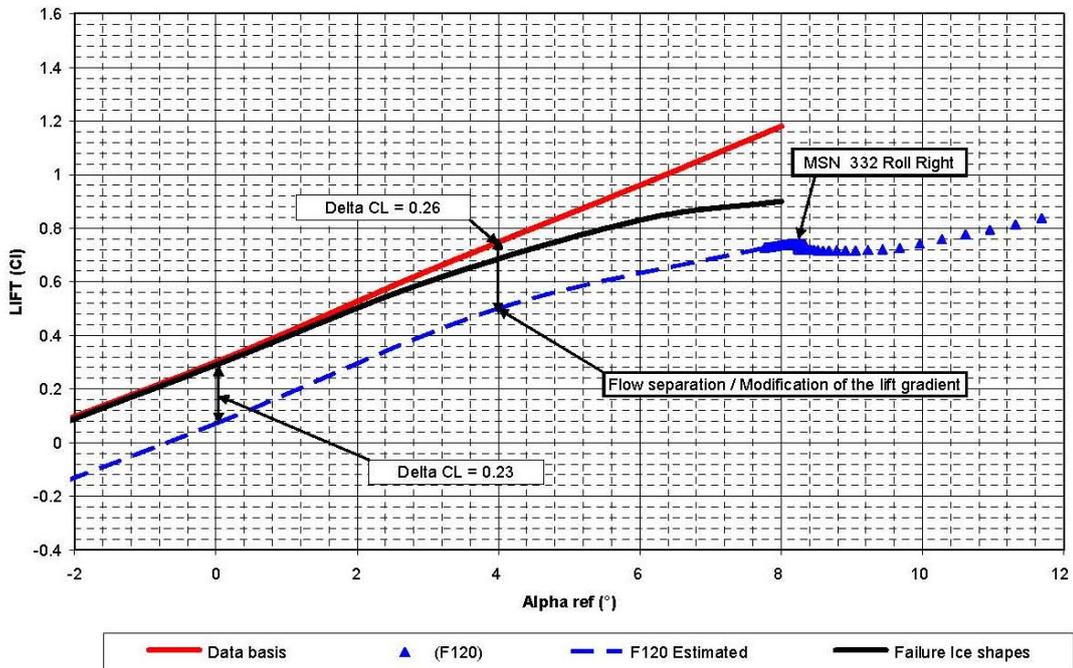
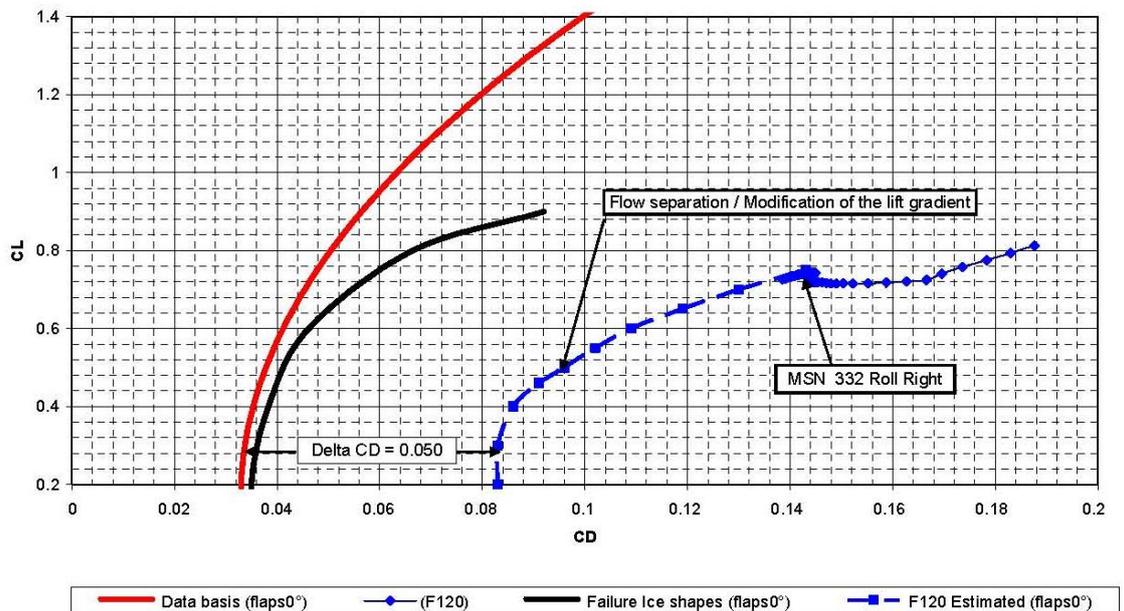
Рисунок 47 Результаты моделирования взлета рейса УТА-120 (закрылки 0°)

After the flaps retraction until the first roll, the degradation of the Aircraft aerodynamic continued to increase with the angle of attack. A flow separation appears after 4° of angle of attack, and then the Aircraft rolled right due to asymmetric loss of lift near 8°.

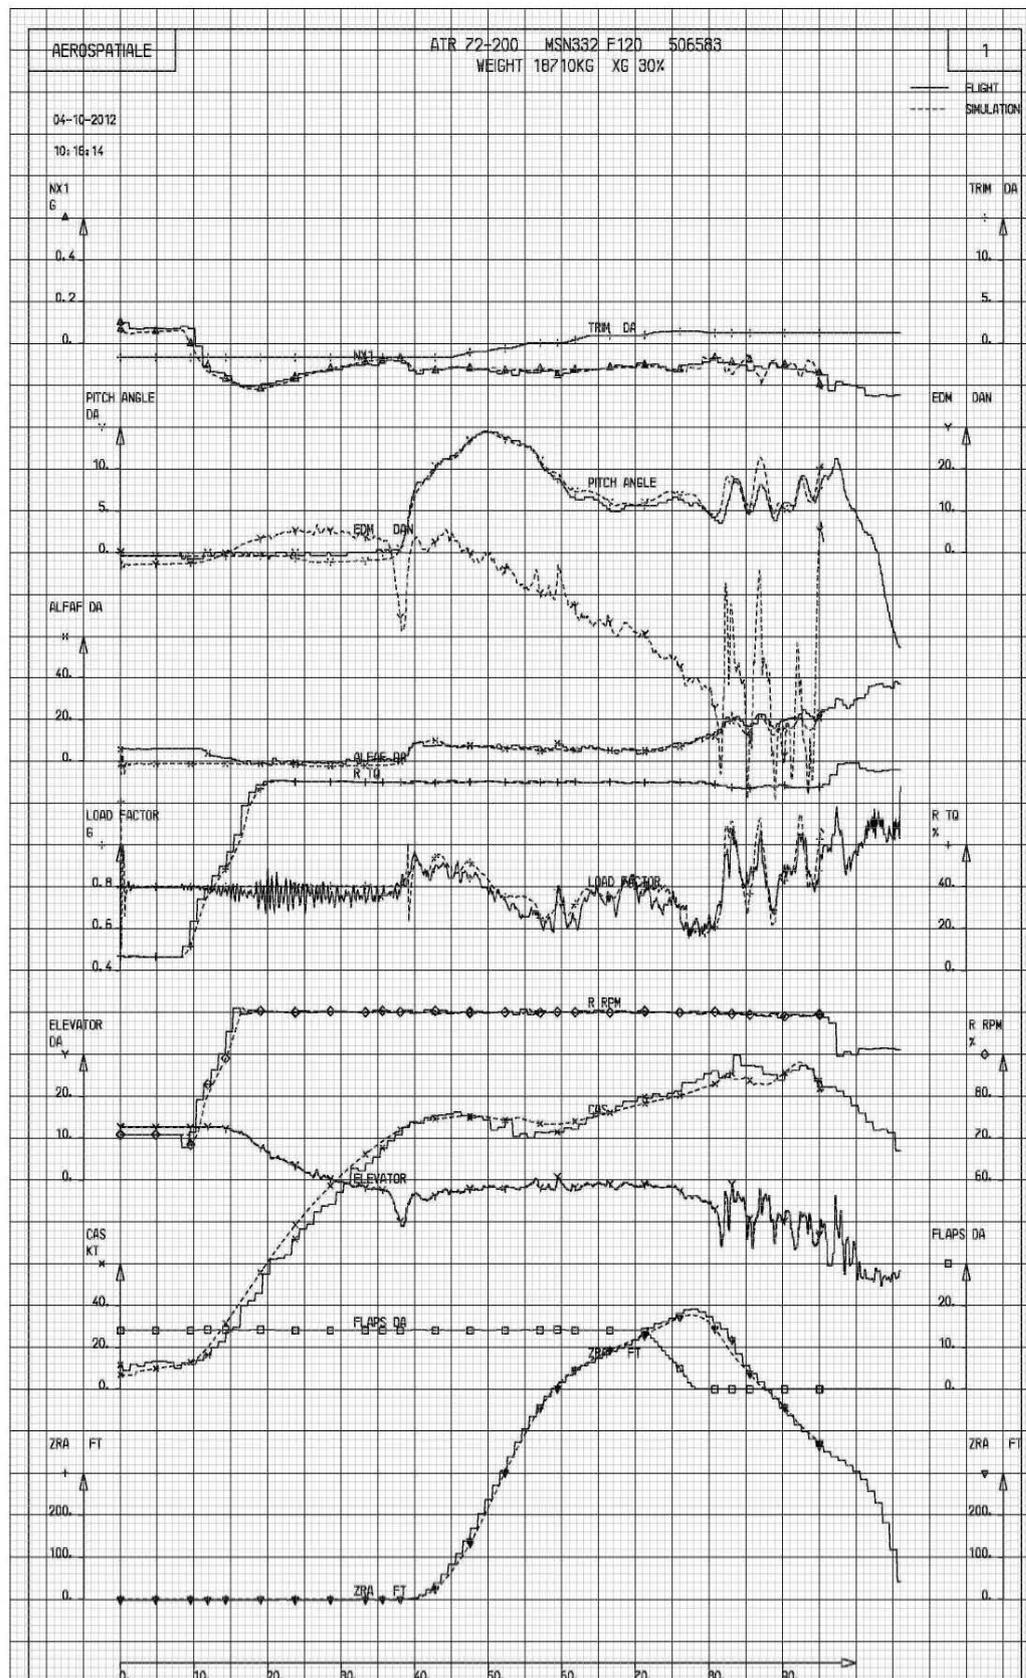
Рисунок 48 Результаты моделирования взлета рейса УТА-120 с «нормальным» шарнирным моментом

Факт существенного изменения балансировки самолета по усилиям на колонке штурвала после отрыва от ВПП (перемещение триммера на пикирование до упора) характерен для случаев «загрязнения» верхней поверхности стабилизатора снежно-ледяными отложениями, что приводит к изменению характера обтекания руля высоты и, соответственно, к изменению шарнирного момента. По информации разработчика самолета, подобные инциденты имели место в эксплуатации и ранее. На рисунке 48 показаны результаты моделирования усилий на колонке штурвала по тангажу при характеристиках шарнирного момента для чистого самолета, но с отклонениями руля высоты как в аварийном полете. Из рисунка 48 видно, что при «чистом» самолете экипаж бы испытывал значительные усилия «на кабрирование» (тянущие), что противоречит его фактическим действиям - триммирование «на пикирование».

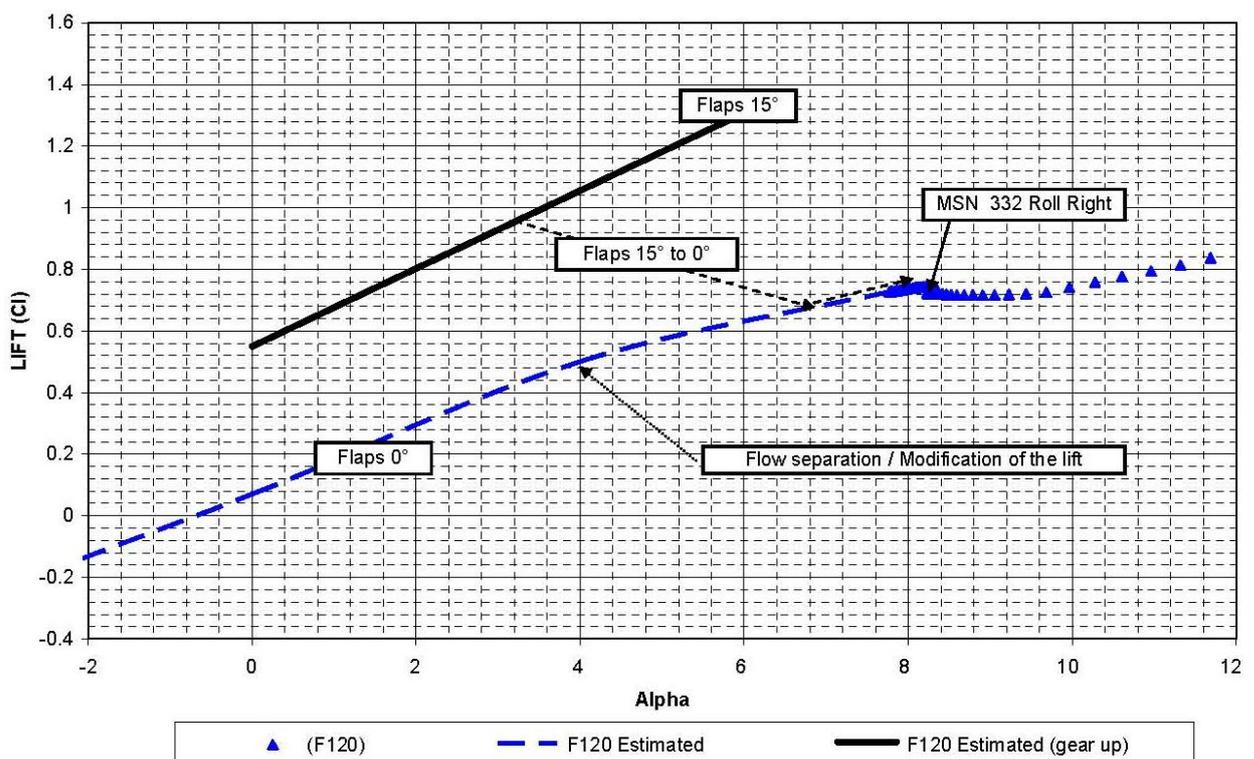
Рисунок 49 Результаты моделирования взлета рейса УТА-120 (закрылки 0°)

Еще один вывод, который был сделан по результатам математического моделирования, заключается в том, что, при фактических аэродинамических характеристиках самолета, после уборки закрылков невозможно было достичь значения коэффициента подъемной силы, необходимого для продолжения полета на текущей скорости. Из Рисунка 49 следует, что увеличение угла атаки приводит к сваливанию без достижения требуемого коэффициента подъемной силы. То есть вывод самолета из сложившейся ситуации был невозможен без выпуска закрылков на 15°.

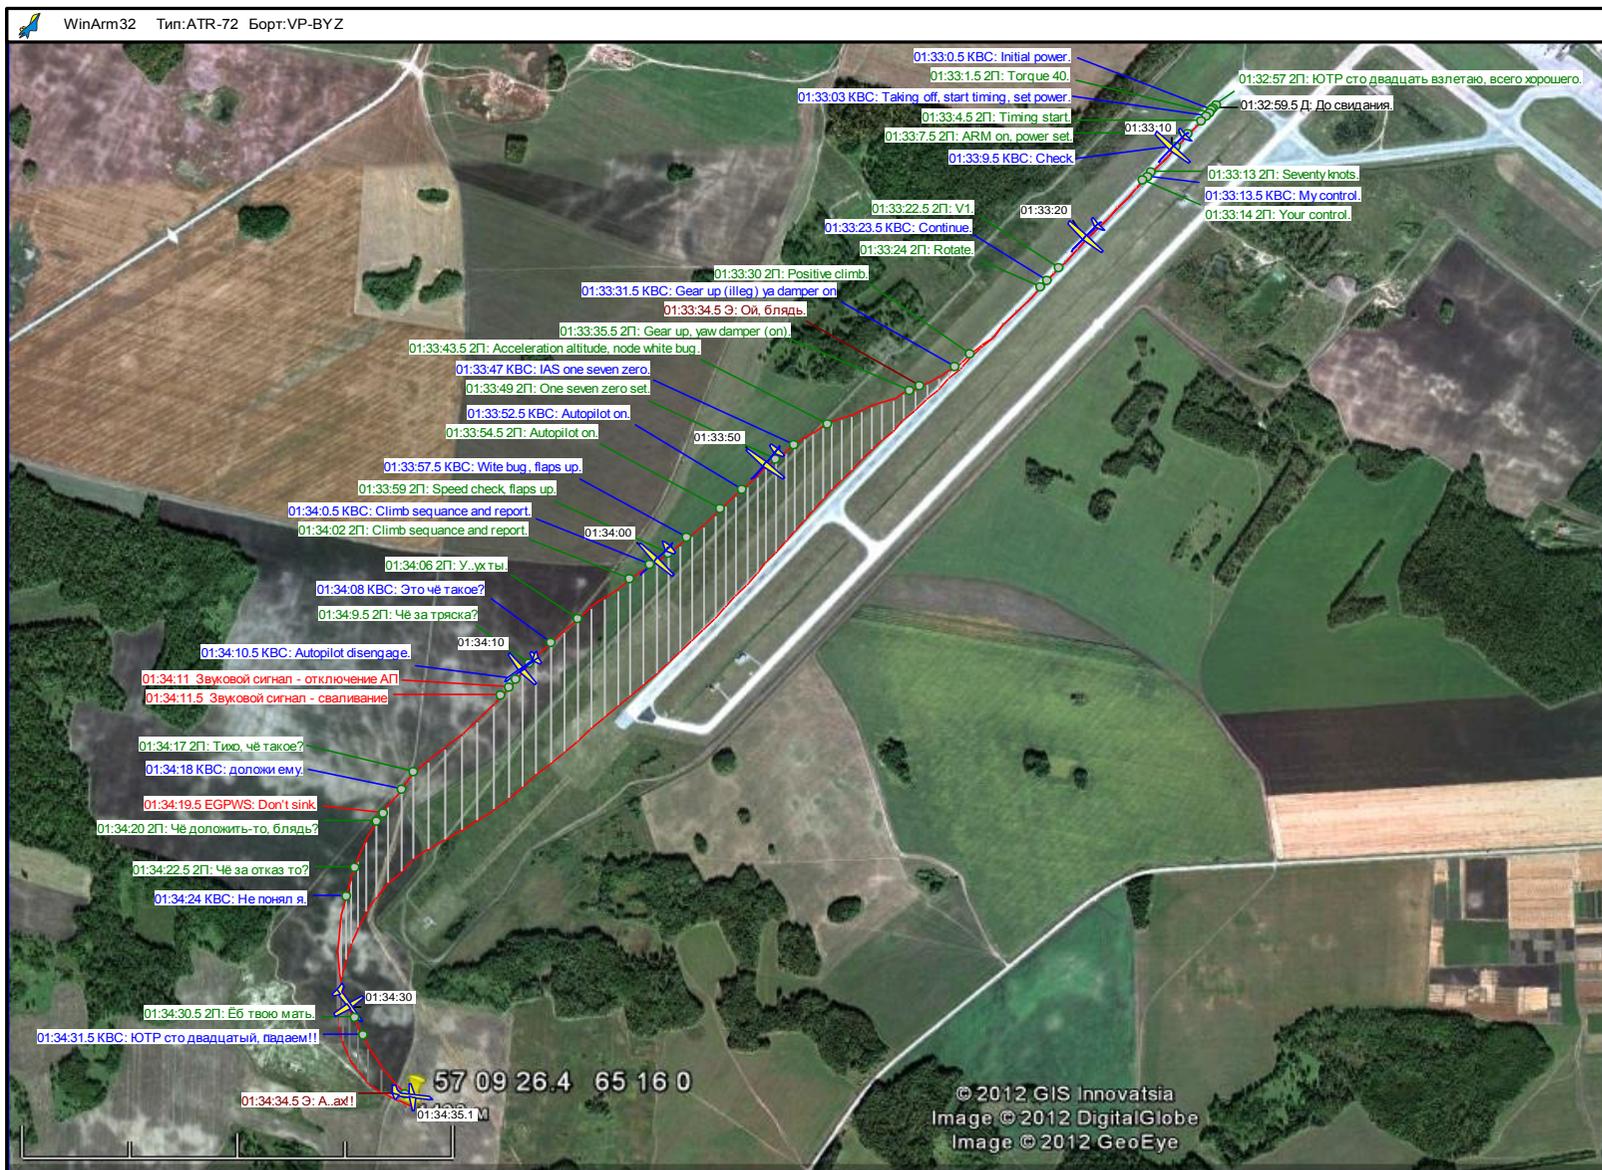
Рисунок 51 Траектория полета и радиопереговоры экипажа

Расчет траектории движения самолета выполнен с использованием зарегистрированных бортовым самописцем параметров полета и расшифрованных данных бортовой системы TAWS.
