**МЕЖГОСУДАРСТВЕННЫЙ АВИАЦИОННЫЙ КОМИТЕТ**  
**КОМИССИЯ ПО РАССЛЕДОВАНИЮ АВИАЦИОННЫХ ПРОИСШЕСТВИЙ**  
**ОКОНЧАТЕЛЬНЫЙ ОТЧЕТ**  
**ПО РАССЛЕДОВАНИЮ АВИАЦИОННОГО ПРОИСШЕСТВИЯ**

Вид авиационного происшествия	Катастрофа
Тип воздушного судна	Самолет, ATR72-201
Государственный регистрационный опознавательный знак	VP-BYZ, Бермудские острова
Владелец	«BLF Limited»
Эксплуатант	ОАО «Авиационная компания «ЮТэйр»
Место происшествия	На удалении 1500 метров и боковом уклонении около 400 метров от выходного торца ИВП-21 аэродрома Рошино г. Тюмень, координаты: N 57°09.440' и E 065°16.000'
Дата и время	02.04.2012г., 01:35 UTC (07:35 местного времени), день

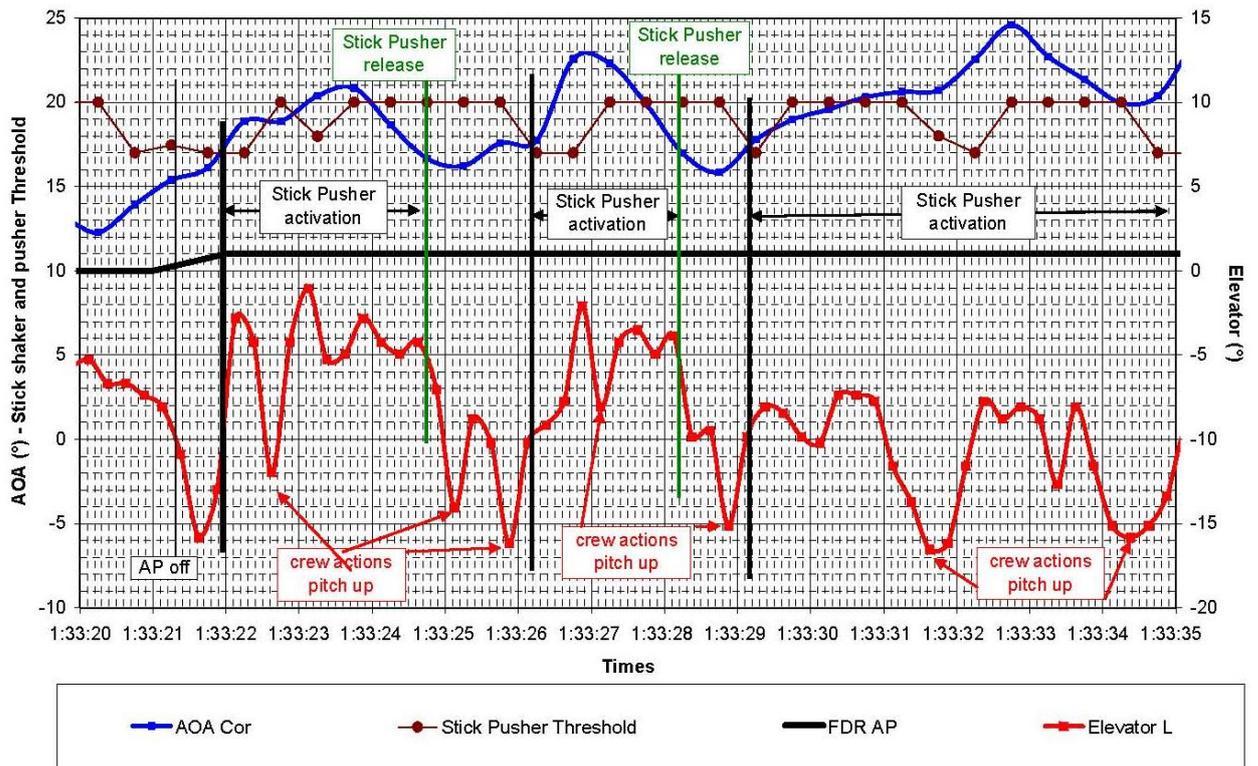
**Рисунок 53 Расчетные моменты срабатывания толкателя штурвала**

Анализ показал, что в процессе развития особой ситуации несколько раз возникали условия для срабатывания толкателя штурвала (Stick pusher) (Рисунок 53)<sup>26</sup>. В то же время, необходимо отметить, что срабатывание толкателя штурвала запрещено на истинной (по радиовысотомеру) высоте менее 500 футов (после момента времени 01:34:16.5 в аварийном полете) причем данная блокировка автоматически подготавливается к работе (армируется) при наборе истинной высоты более 500 футов после взлета (в аварийном полете максимальная зарегистрированная высота по радиовысотомеру составила 701 фут в момент времени 01:34:06.5). Анализ записи, приведенной на Рисунке 53, показывает, что первое срабатывание толкателя штурвала произошло в момент времени 01:34:11 (в 01:33:22 по времени на Рисунке 53), однако экипаж препятствовал работе толкателя штурвала (отклонению руля высоты на пикирование). Усилие, которое необходимо приложить к колонке штурвала для «пересиливания» толкателя, составляет от 30 до 50 daN (в зависимости от положения руля высоты). После снятия усилия с колонки штурвала и при превышении порогового значения угла атаки работа толкателя штурвала будет продолжаться.

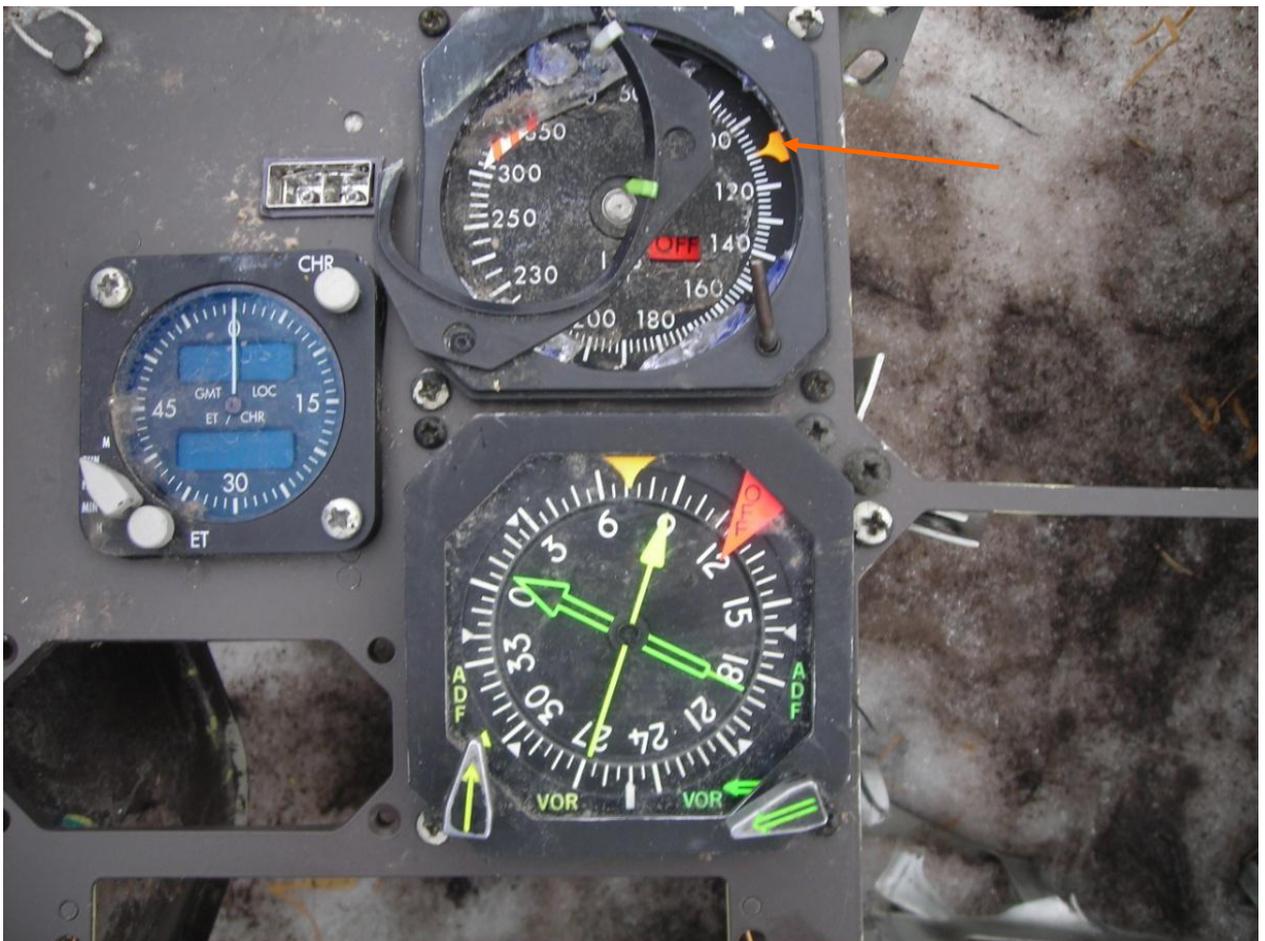
Рисунок 57 Приборная доска КВС

Все дальнейшие действия экипажа также подтверждают, что он не представлял себе опасности взлета на самолете с неустранимым наземным обледенением. Значение заданной безопасной скорости взлета ( $V_2$ ) на указателе скорости было установлено экипажем как для нормальных условий, а не для полета в условиях возможного обледенения. При осмотре фрагментов приборных досок КВС и 2П после АП обнаружена установка задатчиков (индексов) скорости  $V_2$  на величину 111 узлов. Согласно FCOM данное значение скорости соответствует нормальным условиям взлета для фактического веса. Для взлета в условиях возможного обледенения данное значение составляет 115 узлов.

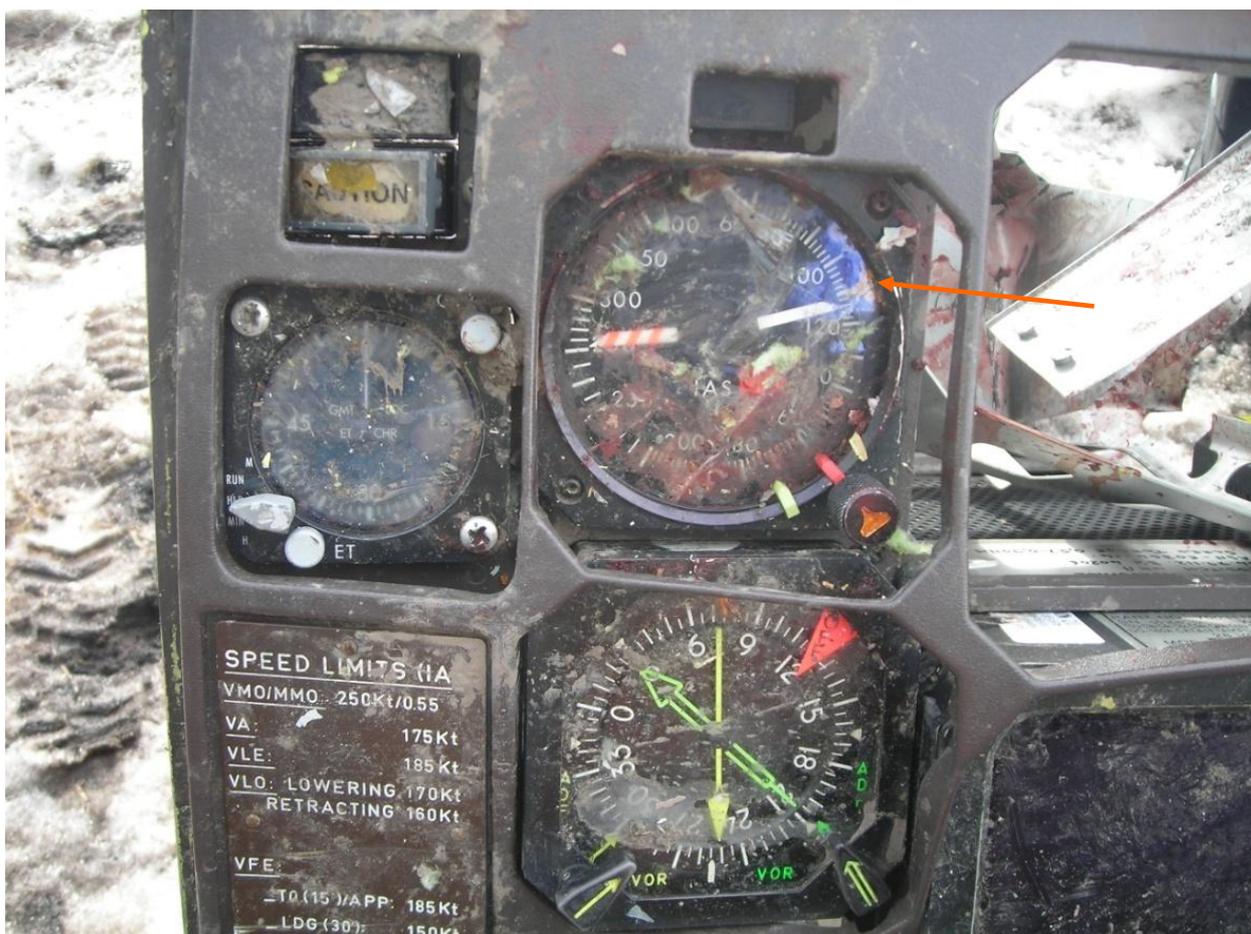
Рисунок 58 Приборная доска второго пилота

После взлета экипаж выполнял действия по уборке закрылков, ориентируясь на задатчик минимальной скорости полета с убранными закрылками в нормальных условиях (white bug, 132 узла для взлетной массы 18730кг), а не на задатчик минимальной скорости полета с убранными закрылками в условиях возможного обледенения (red bug, 160 узлов для взлетной массы 18730кг).
