**МЕЖГОСУДАРСТВЕННЫЙ АВИАЦИОННЫЙ КОМИТЕТ  
КОМИССИЯ ПО РАССЛЕДОВАНИЮ АВИАЦИОННЫХ ПРОИСШЕСТВИЙ**

**ОКОНЧАТЕЛЬНЫЙ ОТЧЕТ  
ПО РЕЗУЛЬТАТАМ РАССЛЕДОВАНИЯ АВИАЦИОННОГО ПРОИСШЕСТВИЯ**

Вид авиационного происшествия	Катастрофа
Тип воздушного судна	Ту-204-100В
Государственный регистрационный опознавательный знак	РА – 64047
Владелец	ОАО «Ильюшин Финанс»
Эксплуатант	ЗАО Авиационная компания «Ред Вингс»
Авиационная администрация	Межрегиональное территориальное управление воздушного транспорта Центральных районов Росавиации
Место происшествия	Россия, аэропорт Внуково, координаты места авиационного происшествия: 55° 35.040 СШ, 37°15.324 ВД
Дата и время	29.12.2012, 12:32 UTC (16:32 московского времени), день

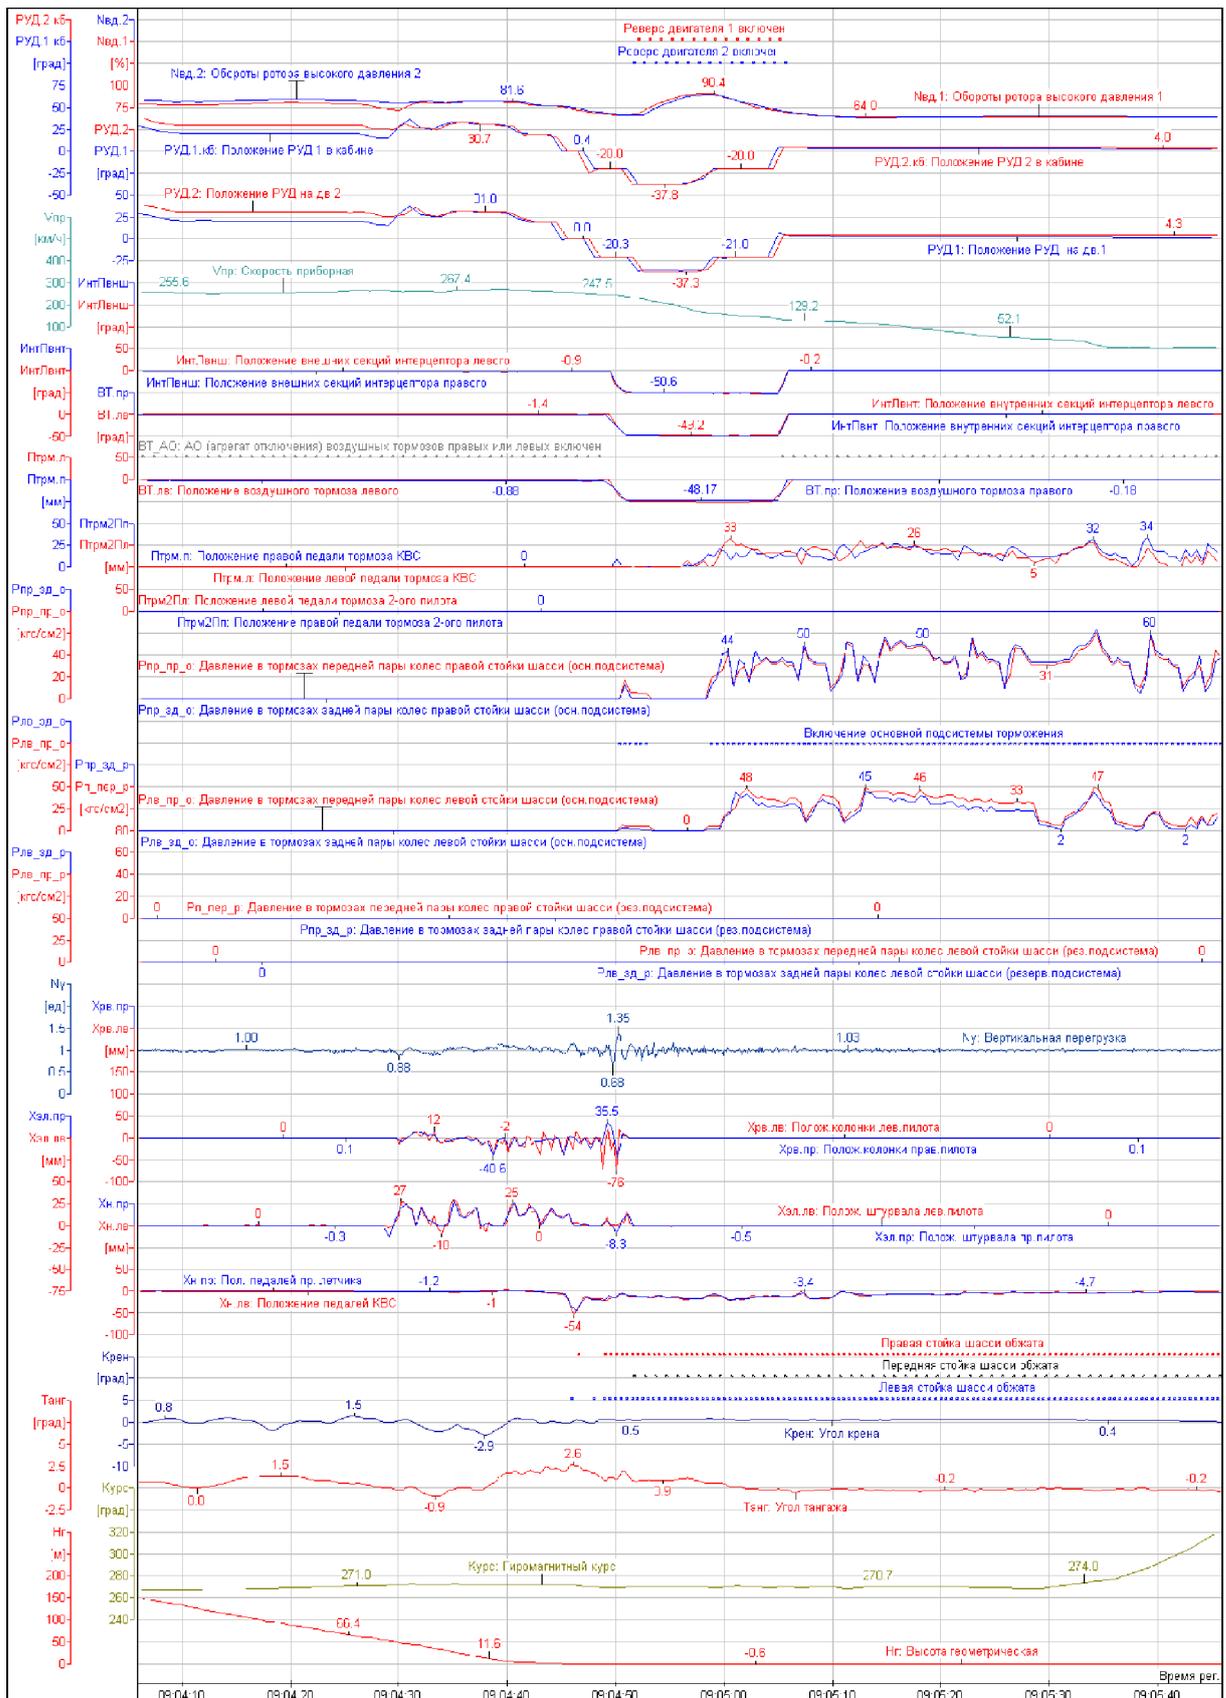
Рис. 8. Параметры полета самолета Ту-204-100В RA-64047 29.12.2012 (посадка в а/п Пардубице).

Приземление самолета произошло в 09:04:46, на скорости ~255 км/ч, с углом тангажа ~2.5°, практически без крена (Рис. 8). Вертикальная перегрузка в момент

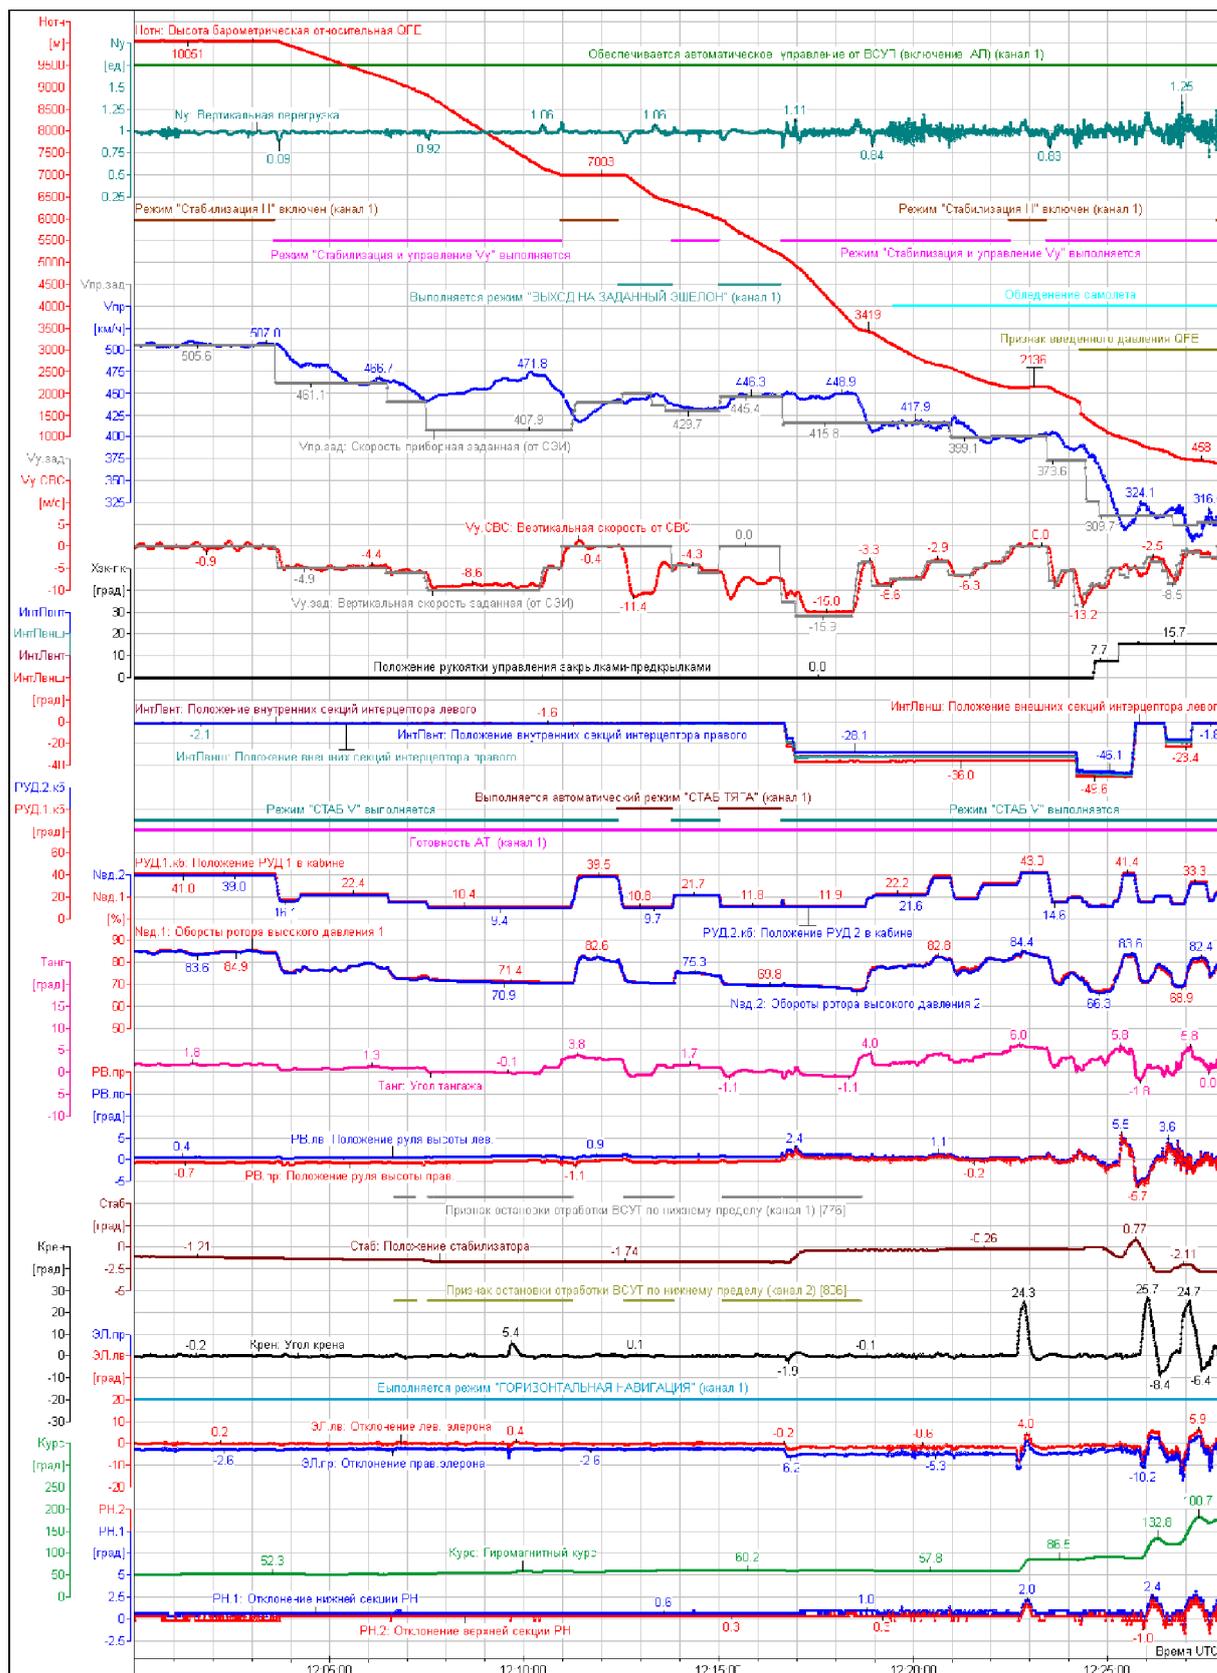
Рис. 9. Параметры полета самолета Ту-204-100В RA-64047 29.12.2012 (снижение в а/п Внуково).

Диспетчер поэтапно давал разрешение на снижение до эшелонов 270, 250, 230. Снижение осуществлялось в автоматическом режиме с вертикальной скоростью -5...-10 м/с, которая соответствовала заданной. Максимальная зарегистрированная приборная скорость при снижении составила ~475 км/ч (Рис. 9).

Начиная с высоты 3100 м, снижение осуществлялось в условиях обледенения, о чем свидетельствует появление в 12:19:30 разовой команды «Обледенение самолета» (Рис. 9), а также зарегистрированная речевая информация. Приблизительно за минуту до срабатывания сигнализации об обледенении зарегистрировано включение ПОС двигателей.

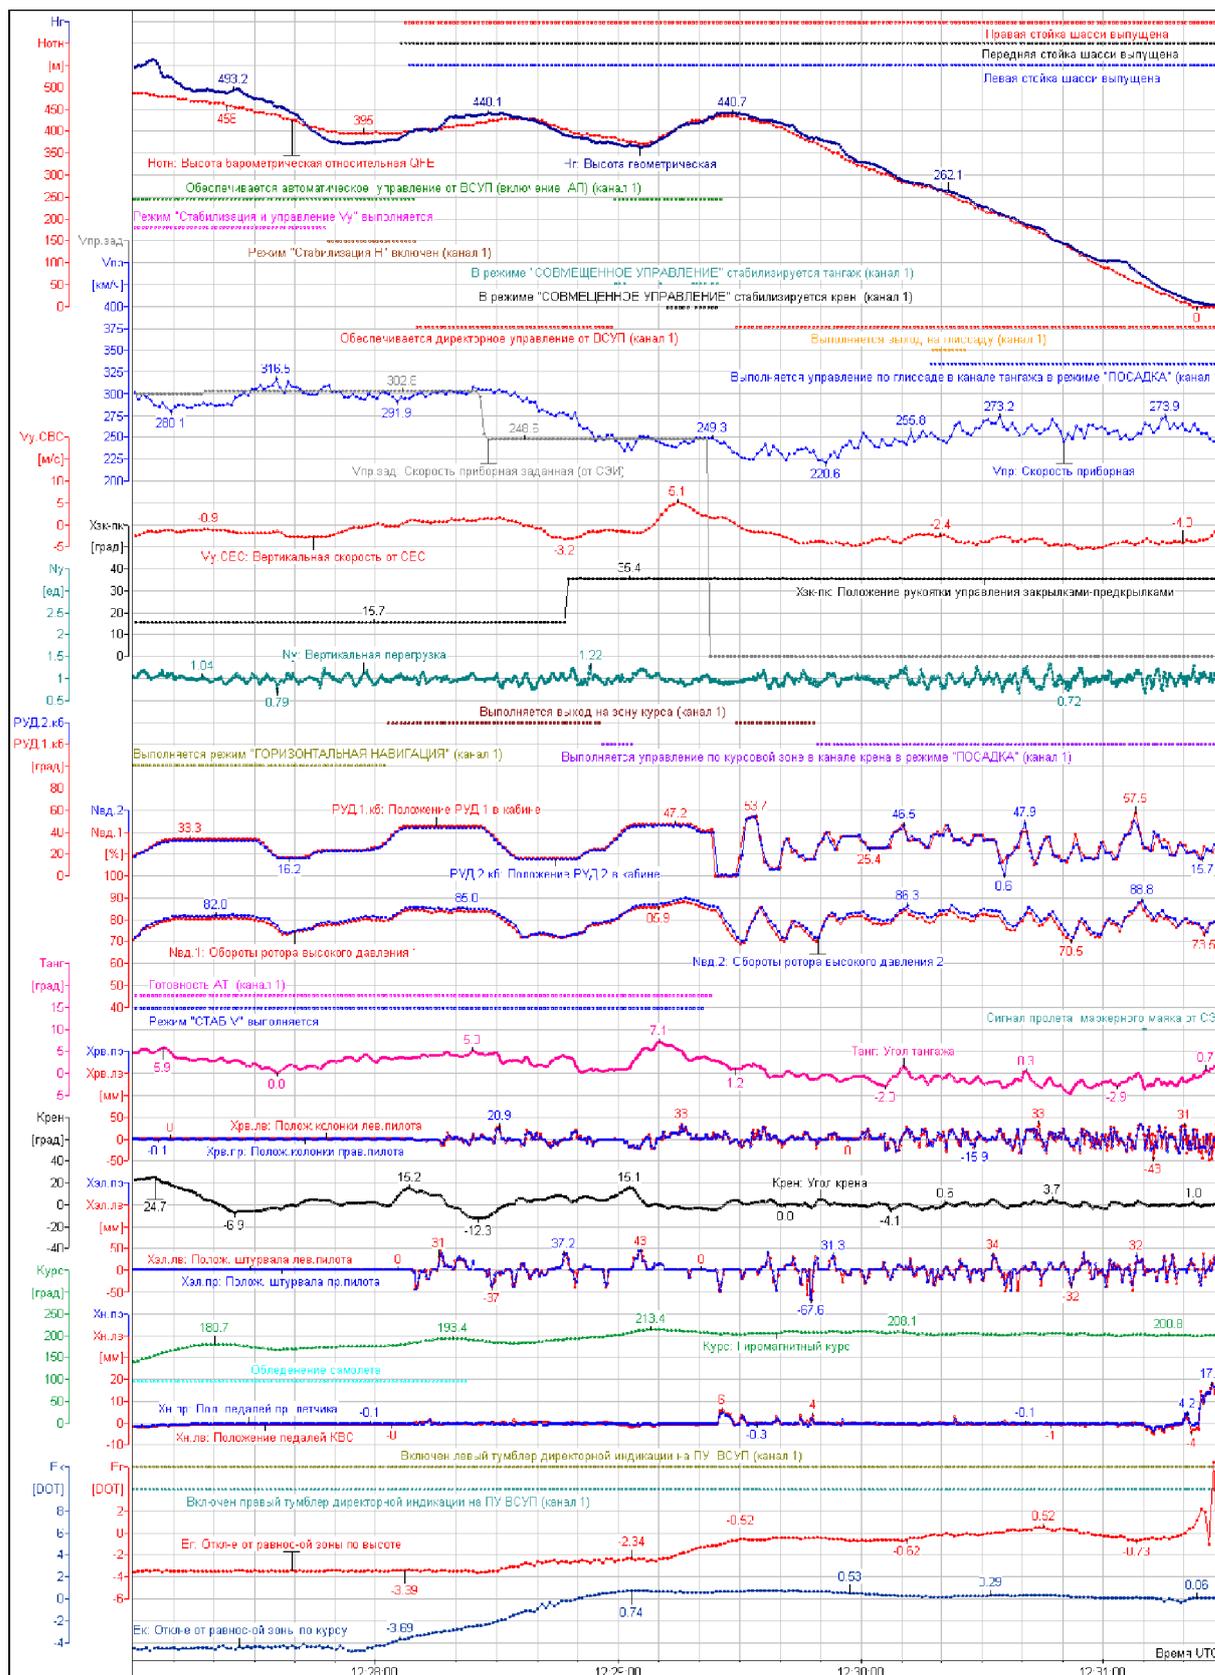
Рис. 11. Параметры полета самолета Ту-204-100В RA-64047 29.12.2012 (заключительный этап захода на посадку а/п Внуково).

В 12:28:03 режим «Горизонтальная навигация» сменился на режим «Выполняется выход на зону курса», что может свидетельствовать о включении экипажем режима

«Посадка» на ПУ-56М (Рис. 11). В это время самолет подходил к четвертому развороту и находился на удалении около 15 км от торца ИВП-19, угол подхода к равносигнальной линии курса составлял  $\sim 25^\circ$ , отклонение от равносигнальной зоны курса  $\sim 0.32$  РГМ (более 2 точек).

В 12:28:56 режим «Выполняется выход на зону курса» сменился режимом «Выполняется управление по курсовой зоне в канале крена в режиме «Посадка»», что свидетельствует о приближении самолета к равносигнальной зоне курса. В это время полет выполнялся в директорном режиме, левый и правый тумблеры директорной индикации на ПУ ВСУП были включены (Рис. 11).

Стремясь выдержать скорость, КВС постоянно перемещал РУДы от положения малого газа до  $40...50^\circ$  (Рис. 11). Такой характер управления РУДами сохранялся практически до выравнивания.

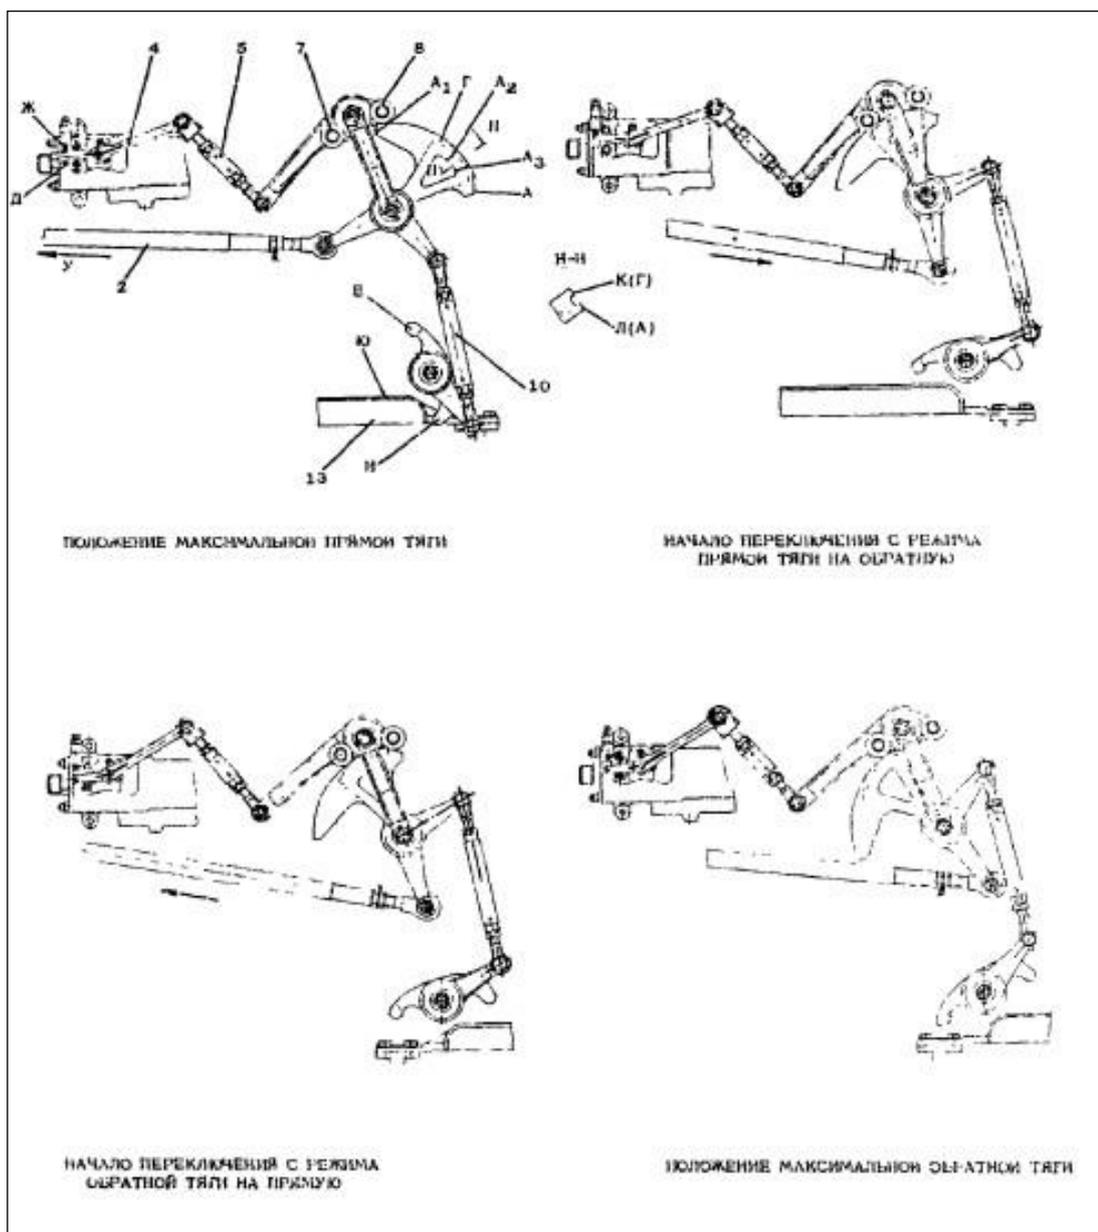
Конструкцией двигателя предусмотрена блокировка дальнейшего перемещения РУР (выше промежуточного упора) и, соответственно, блокировка дальнейшего перемещения указателя на лимбе насоса-регулятора, положение которого определяет режим работы двигателя. Конструкция и порядок работы механизма управления и блокировки (МУБ) реверсивного устройства на различных этапах приведены на Рис. 15 и Рис. 16.

По логике работы МУБ, при нахождении створок реверса в положении прямой тяги, кулачок блокировки, упираясь в направляющую, не должен позволять перемещать РУР и, соответственно, указатель на лимбе насоса-регулятора дальше площадки сопровождения (Рис. 14.).

Механизм управления и блокировки реверсивного устройства представляет собой механическую систему (Рис. 15), которая через систему рычагов и тяг осуществляет связь крана управления реверсом КР-90 с РУР, а также с рычагом дроссельного крана насоса-регулятора НР-90. Механизм управления и блокировки обеспечивает, в том числе, переключение крана КР-90, а также блокировку РУР от возможного переключения реверсивного устройства, минуя площадку «Малого газа» на насосе-регуляторе (данная функция и не была выполнена в аварийном полете).
