# INFORME PRELIMINAR

**Investigación COL-16-37-GIA**  
**Agotamiento de combustible**  
**AVRO 146-RJ85, Matrícula CP2933**  
**29 de Noviembre de 2016**  
**La Unión, Antioquia – Colombia**

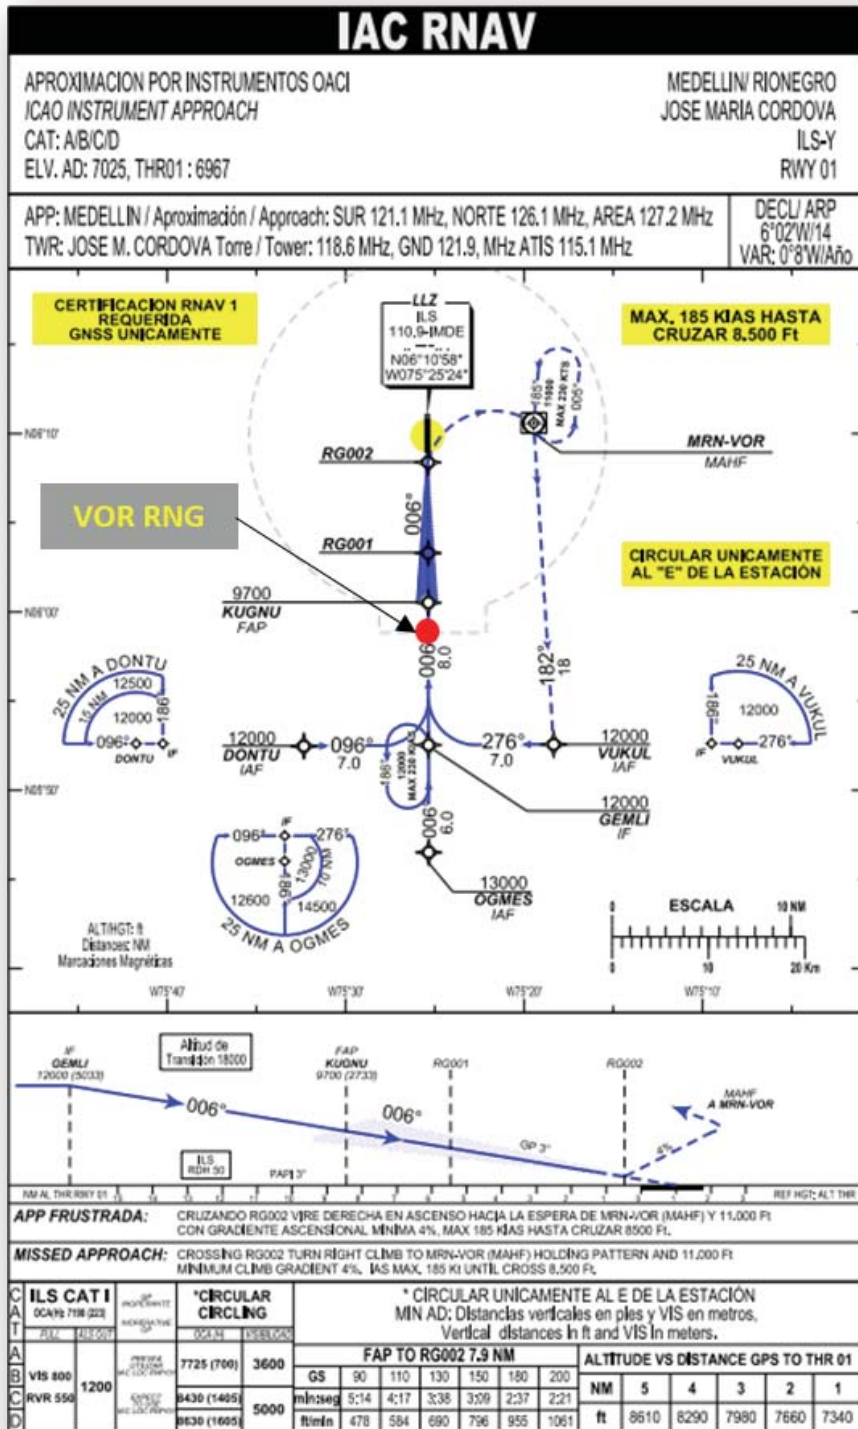
A las 02:42:12hrs, la tripulación fue instruida para continuar el descenso a FL210. A las 02:43:09hrs, la tripulación solicitó efectuar espera en el punto RNAV GEMLI (Figura 2), solicitud que fue aprobada. La aeronave alcanzó el punto GEMLI, y a las 02:43:39hrs entró en el patrón de sostenimiento con FL210. (Figura 3 – cada patrón de sostenimiento tiene una distancia de aproximada de 24NM).

Figura 2. Carta de aproximación RNAV, Pista 01 SKRG – Fuente: AIP Colombia AIRAC AMDT 46/16
