**МЕЖГОСУДАРСТВЕННЫЙ АВИАЦИОННЫЙ КОМИТЕТ
КОМИССИЯ ПО РАССЛЕДОВАНИЮ АВИАЦИОННЫХ ПРОИСШЕСТВИЙ**

**ОКОНЧАТЕЛЬНЫЙ ОТЧЁТ
ПО РЕЗУЛЬТАТАМ РАССЛЕДОВАНИЯ АВИАЦИОННОГО ПРОИСШЕСТВИЯ**

Вид авиационного происшествия	Авария
Тип воздушного судна	Самолёт Ан-26-100
Государственный и регистрационный опознавательные знаки	RA-26660
Собственник	АО «АК «Полярные авиалинии»
Эксплуатант	АО «АК «Полярные авиалинии»
Авиационная администрация	Саха (Якутское) МТУ ВТ Росавиации
Место происшествия	РФ, Республика Саха (Якутия), Абыйский улус (район), в 770 м западнее КТА аэродрома Белая Гора, координаты: 68°33'22.5" с. ш., 146°12'45.3" в. д.
Дата и время	11.10.2016, 16:38 местного времени (05:38 UTC), день

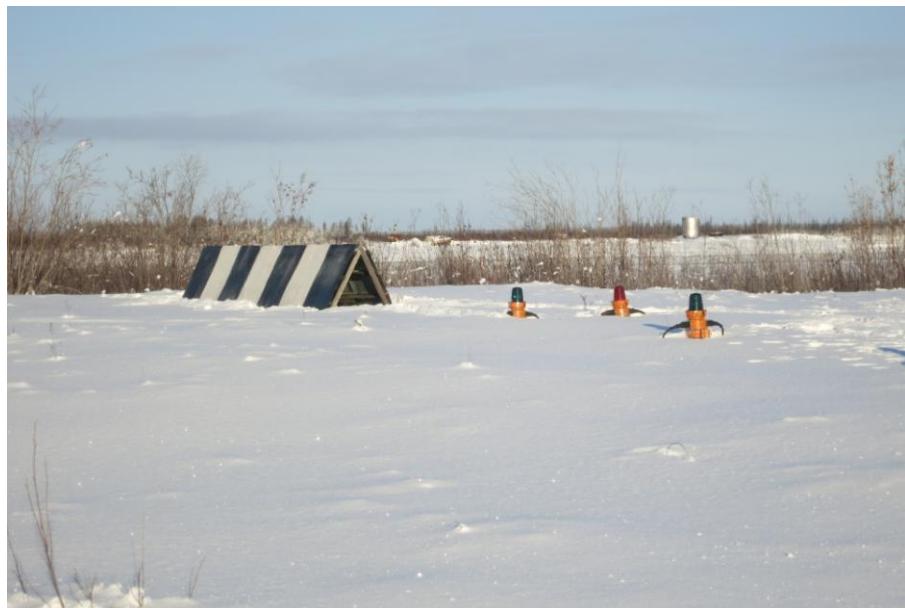
Рис. 4. Левый входной знак ГВПП с МКпос=71°

На Рис. 4 и Рис. 5 показаны левый и правый входные знаки ГВПП с МКпос=71° по состоянию на 18.10.2016.

«Состояние ССО Курс-1 было исправно, к работе готово, огни от снега очищены. Маркеры аэродрома были очищены».

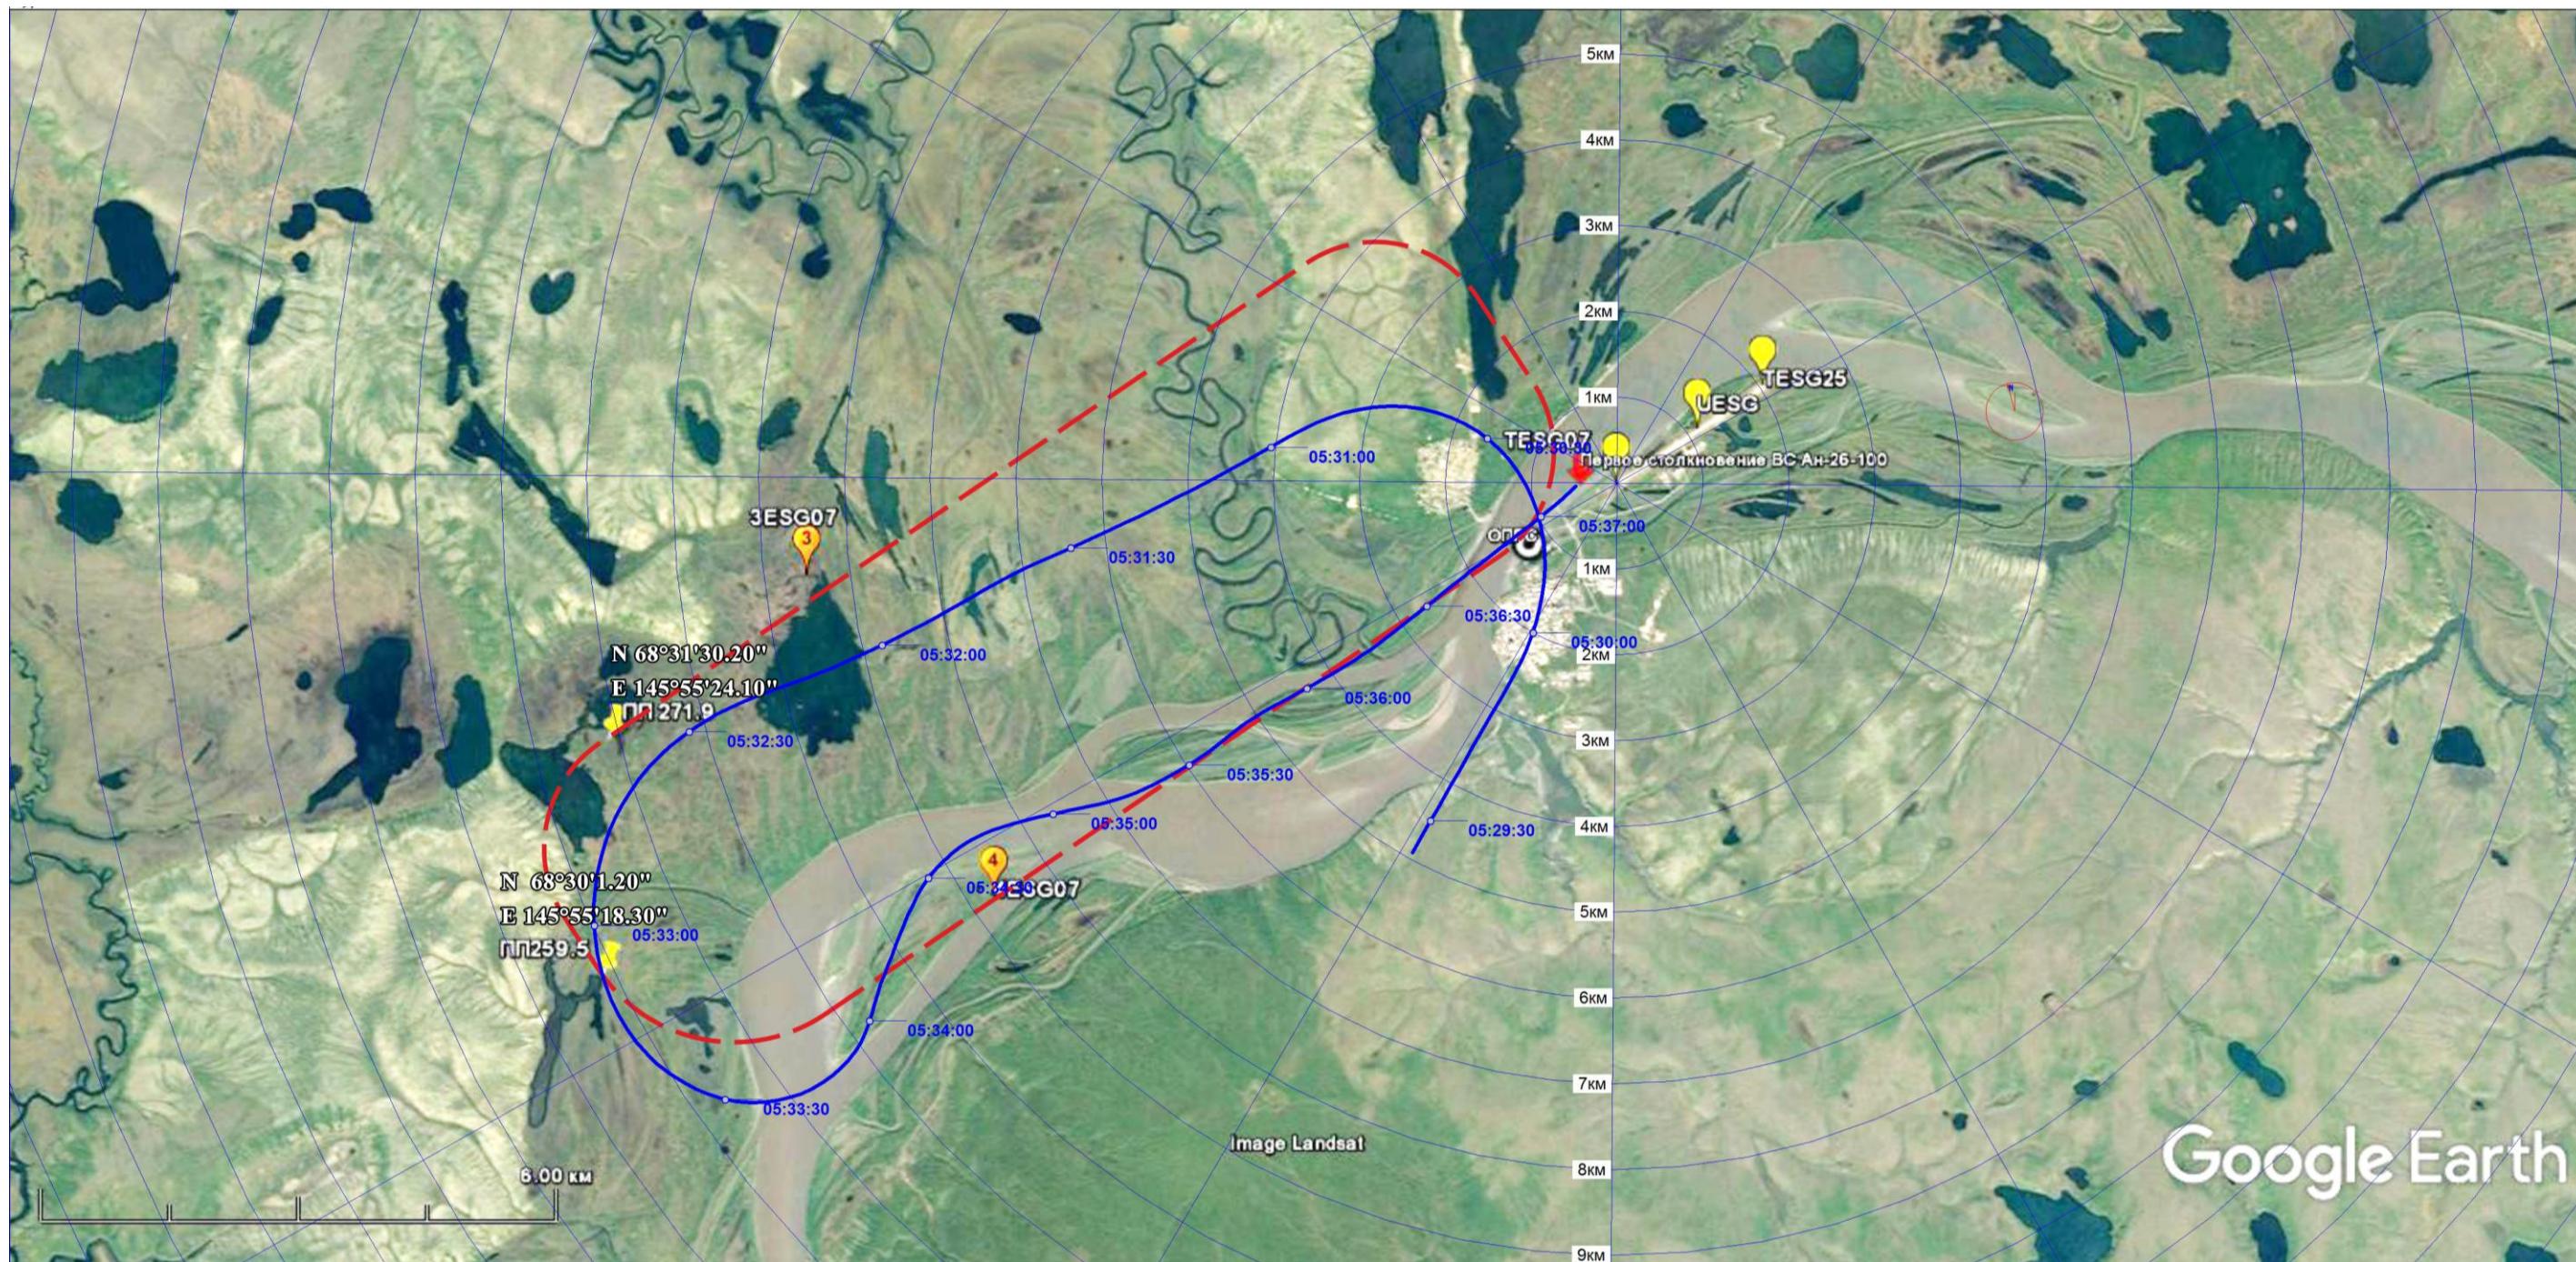
Рис. 18. Фактическая траектория захода на посадку самолёта Ан-26-100 RA-26660

В лаборатории МАК было проведено исследование приёмника спутниковой навигации GARMIN GPSmap196, с которым штурман ВС выполнял полёт. В результате исследования было установлено, что в приёмнике функция регистрации траекторных данных была выключена, поэтому информации о параметрах полёта ВС отсутствует. В приёмник штурманом были введены координаты точек торцов ГВПП и КТА: TESG07, TESG25 и UESG, а также точки: 3ESG07 и 4ESG07 (Рис. 18). Установить, кем были введены точки 3ESG07 и 4ESG07, не представилось возможным.

В 05:32:30 экипаж доложил о выходе в точку 3-го разворота на высоте 500 м, самолёт в это время находился на высоте порядка 775 м. Ширина коробочки по схеме захода составляет 4 км, фактическая ширина коробочки в точке 3-го разворота составила 3.65 км, то есть ширина коробочки была «заужена» на 350 м (Рис. 18).

Экипаж стал выполнять 3-й разворот на ≈ 1 км раньше точки 3-го разворота, определённого схемой захода (Рис. 18).

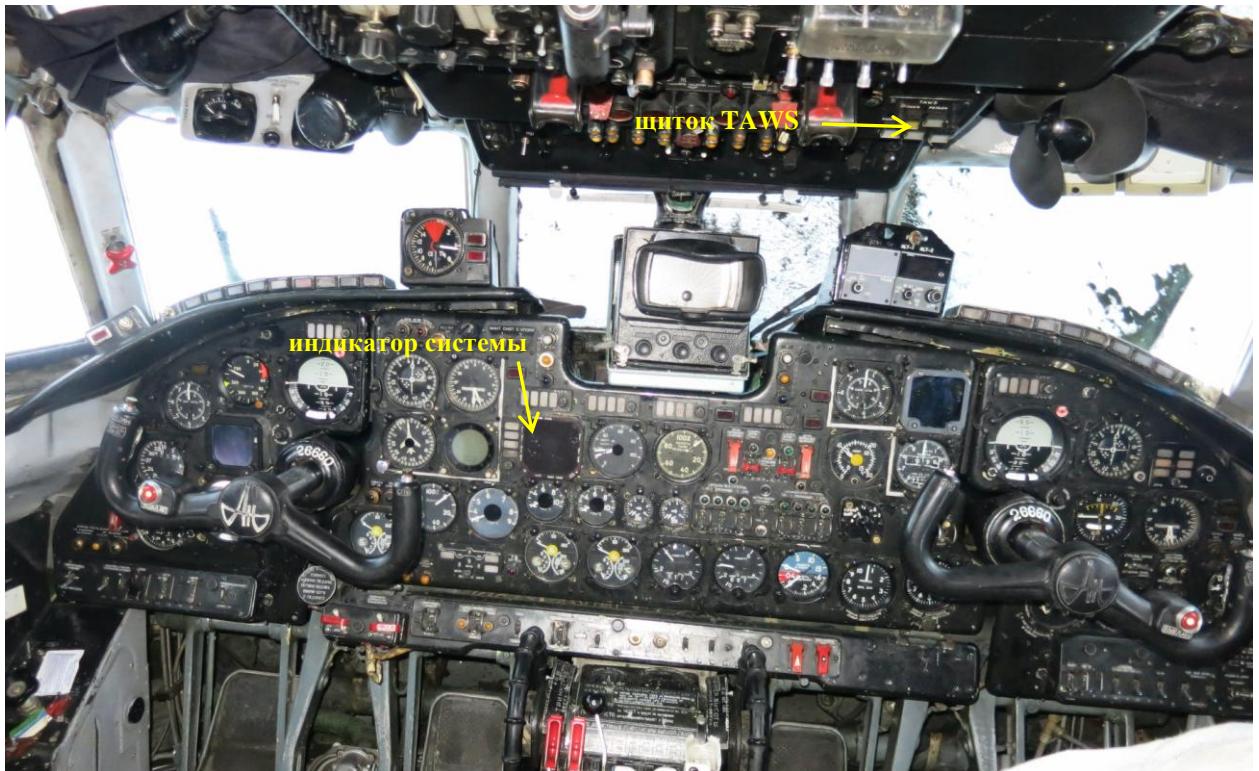
Рис. 19. Схема размещения системы ST3400 в кабине ВС

На ВС была установлена система раннего предупреждения приближения земли ST3400 TAWS/RMI. Органы индикации и управления системой показаны на Рис. 19.

Перед полётом проверяющий проверил работоспособность системы кнопкой встроенного контроля. В соответствии с положениями РЛЭ самолёта Ан-26, звуковая сигнализация системы была выключена экипажем, так как данные аэродрома Белая Гора не были введены в БД системы.

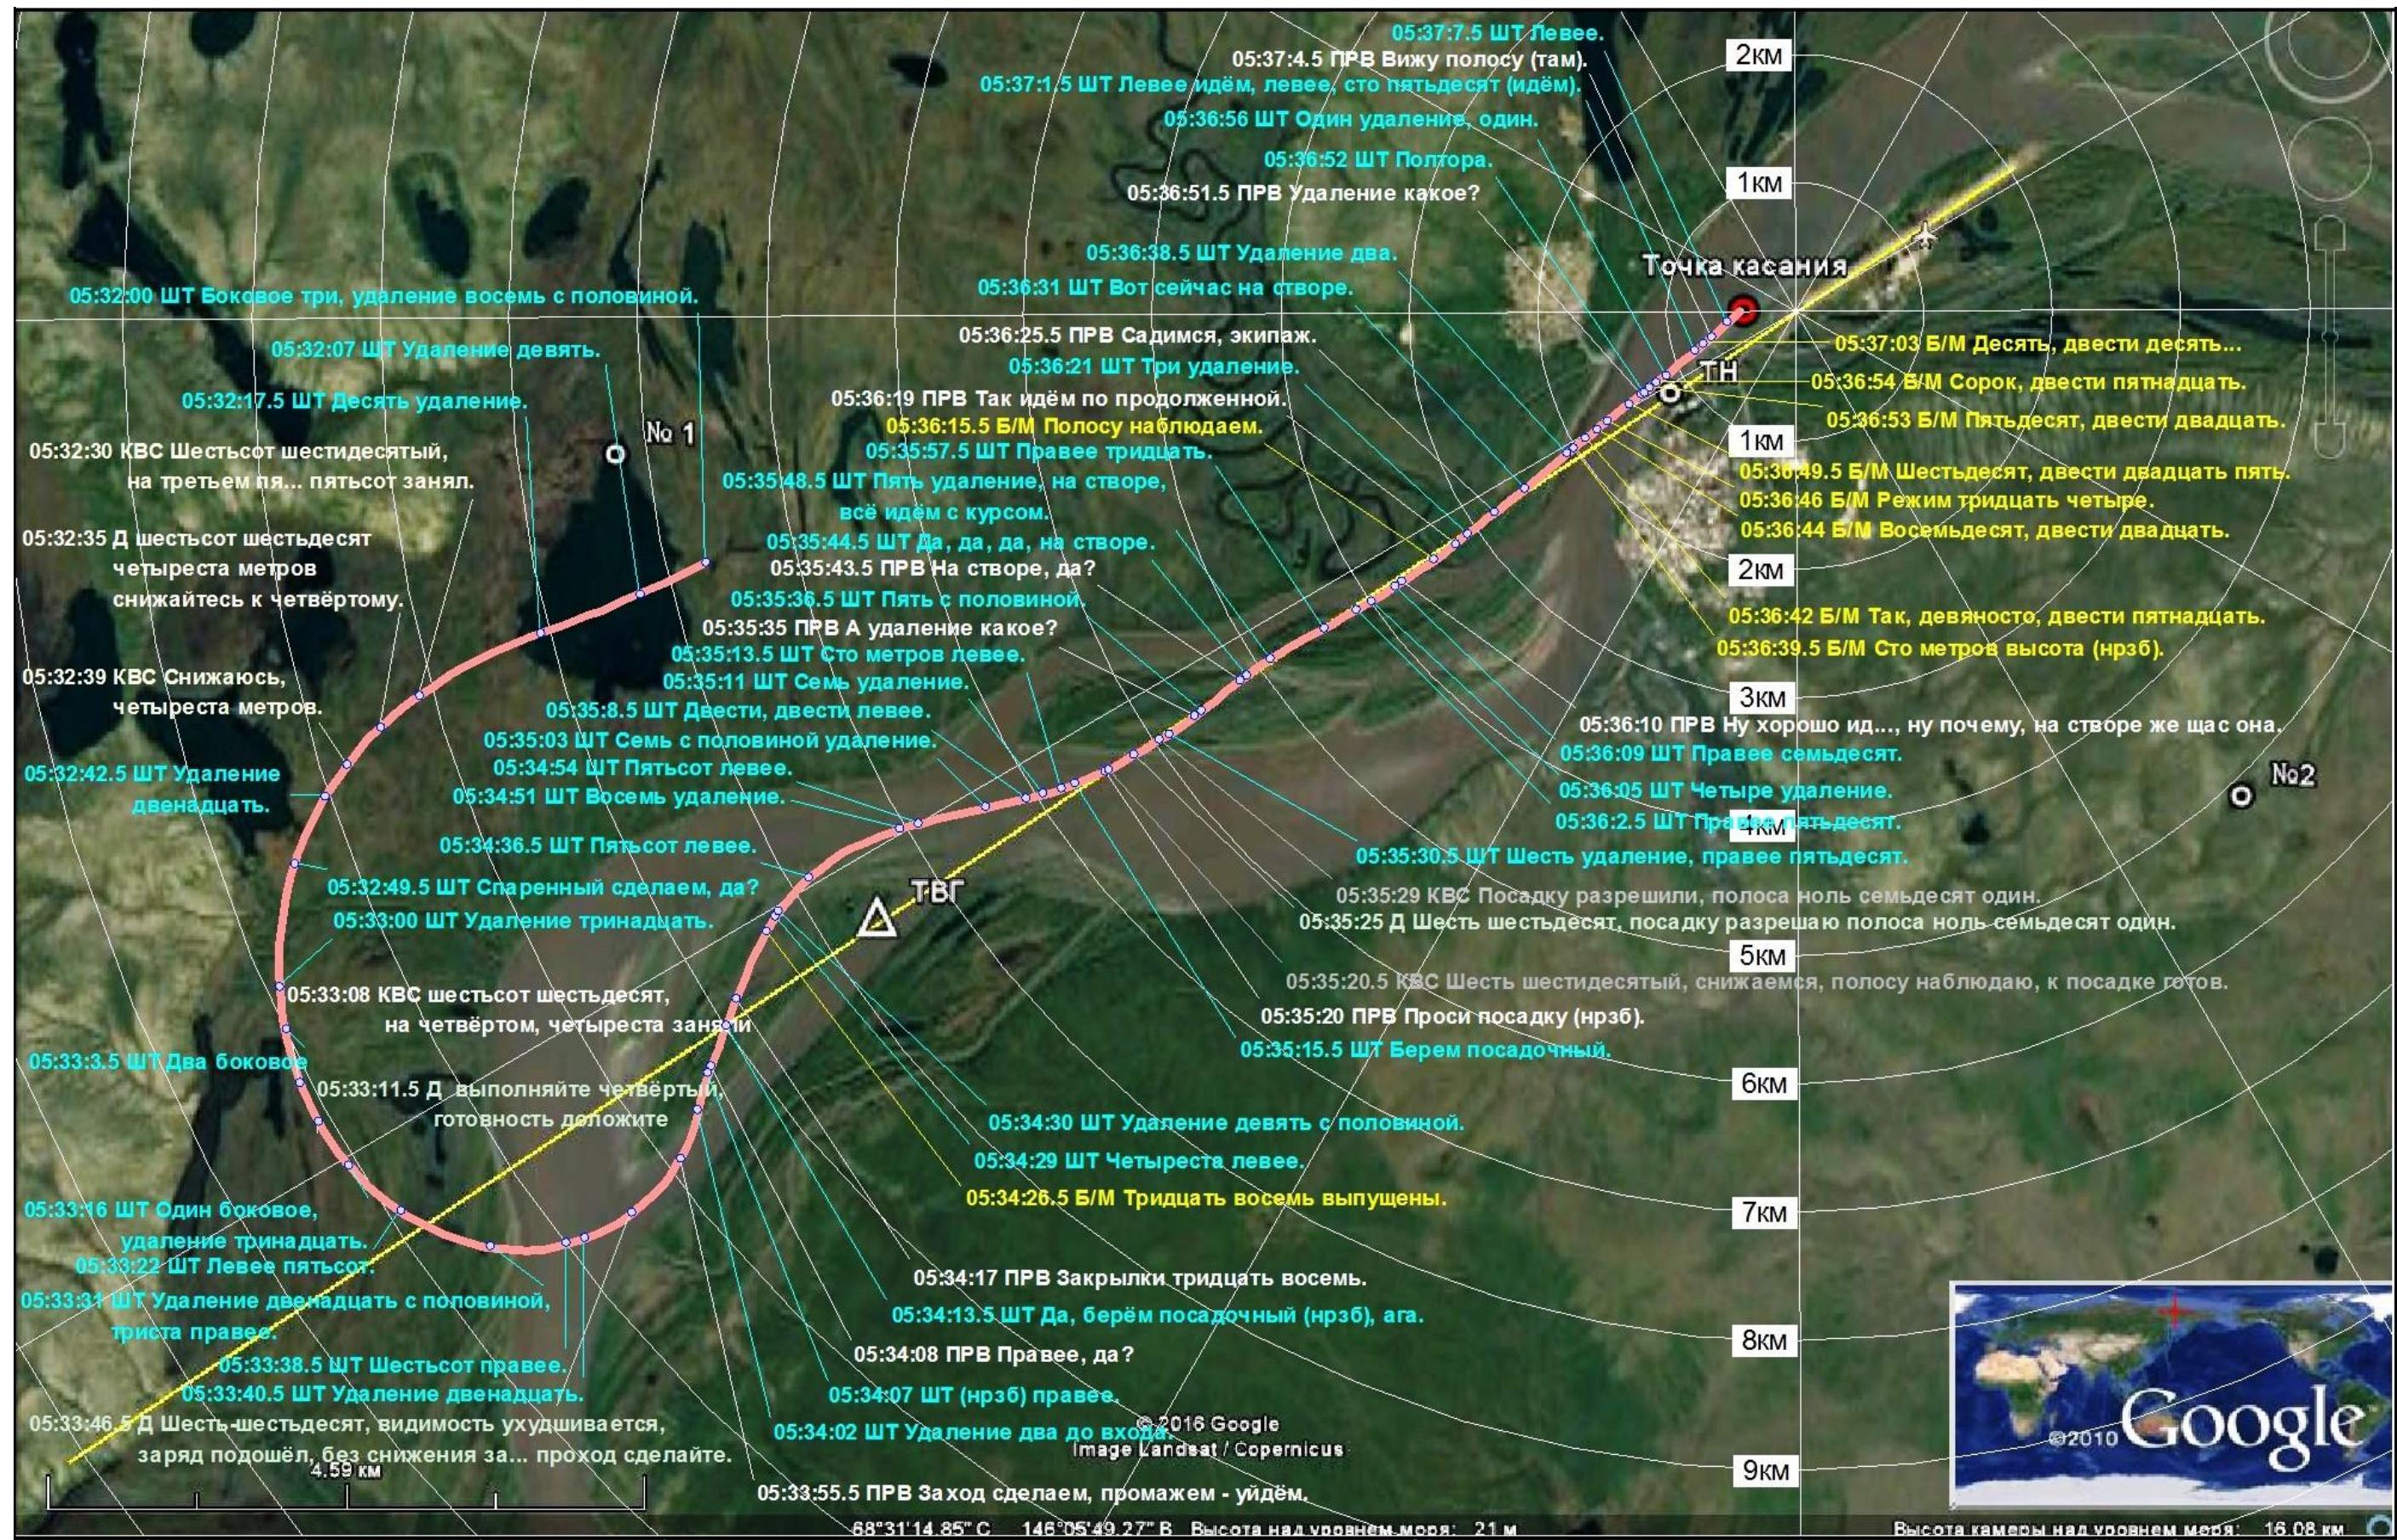
Рис. 23. Фактическая траектория захода на посадку самолёта Ан-26-100 RA-26660 (с 3-го разворота), зарегистрированная TS3400 и МС-61

На Рис. 18, Рис. 23 и Рис. 24 показаны фактическая траектория и параметры захода ВС на посадку.

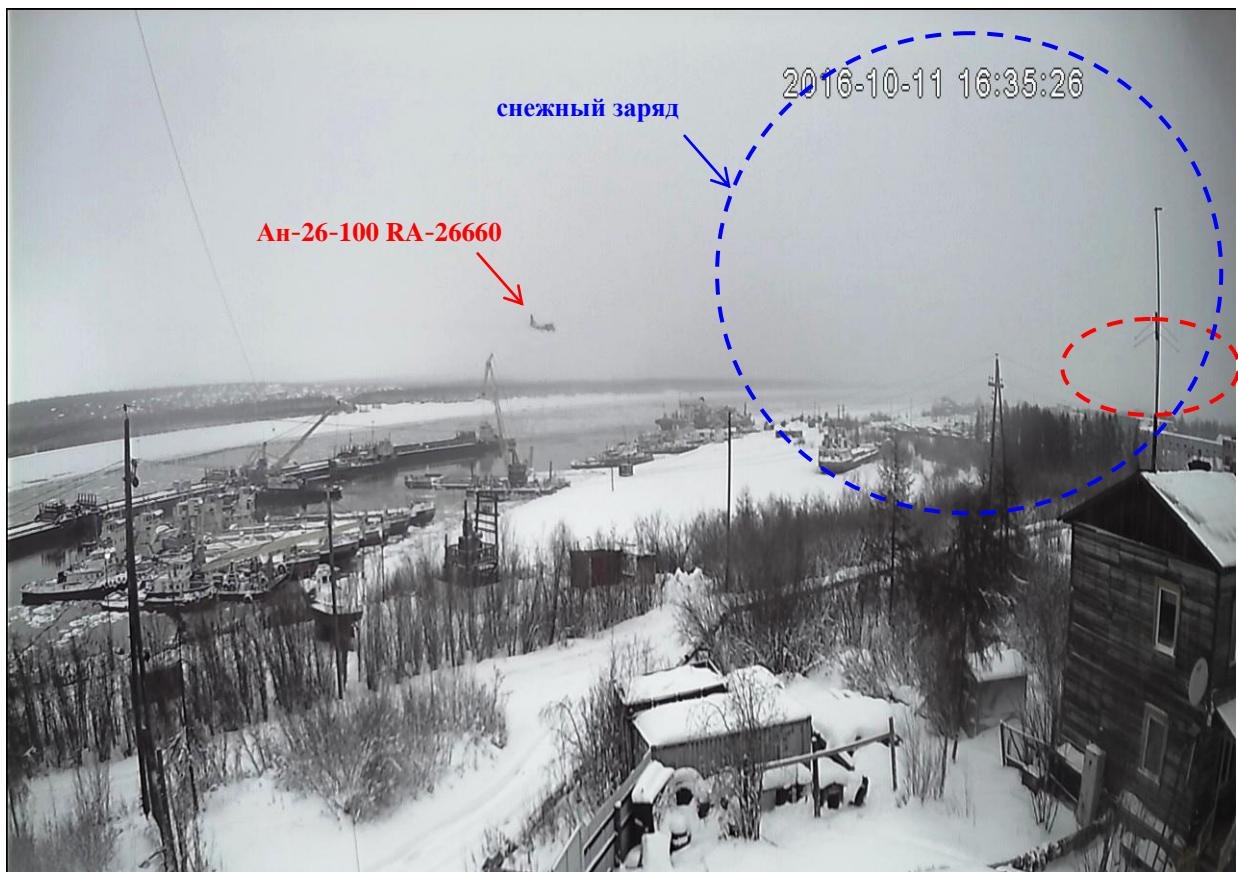
Рис. 26. Видимость района аэродрома Белая Гора (показан красным пунктиром)

Во время выхода снежного заряда на аэродром ВС находилось на посадочной прямой, на удалении примерно 6.5 км от торца ГВПП. Видимость на ГВПП при выходе снежного заряда составляла 1900 м. Поэтому с дальности 6.5 км экипаж не мог визуально наблюдать ГВПП аэродрома. На снимках ниже показана видимость района аэродрома с дальности ≈ 2 км (запись камеры видеонаблюдения на административном здании речного порта) до торца 07 ГВПП при заходе на посадку самолёта Ан-26-100 RA-26660 (Рис. 26) и 18.11.2016 – тот же вид без снежного заряда в районе аэродрома (Рис. 27).

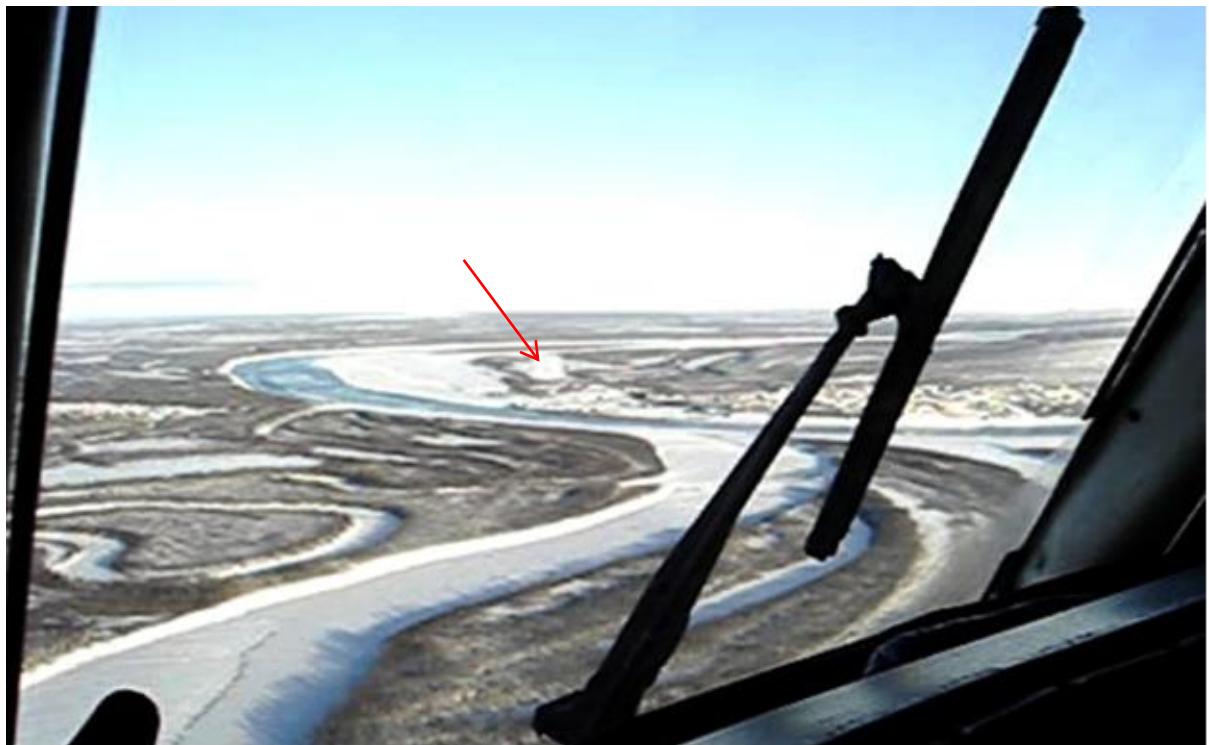
Рис. 28. Вид ГВПП (показана стрелкой) аэродрома Белая Гора с МКпос=71° 17.10.2016

На рисунках ниже показан вид ГВПП с $MKpos=71^\circ$ со снежным покровом 17.10.2016 (Рис. 28) и без снежного покрова (Рис. 29).

Непосредственно перед АП, с 18:15 10.10.2016 до 03:00 11.10.2016, на аэродроме Белая Гора работала спецтехника по укатке снега на ГВПП.

Таким образом, осенью 2016 г. члены экипажа в первый раз за сезон выполняли заход на посадку и посадку на ГВПП аэродрома Большая Гора с укатанным снегом. Вероятно, «образ» аэродрома Белая Гора в зимнее время у проверяющего и КВС с весны 2016 г. не сохранился.

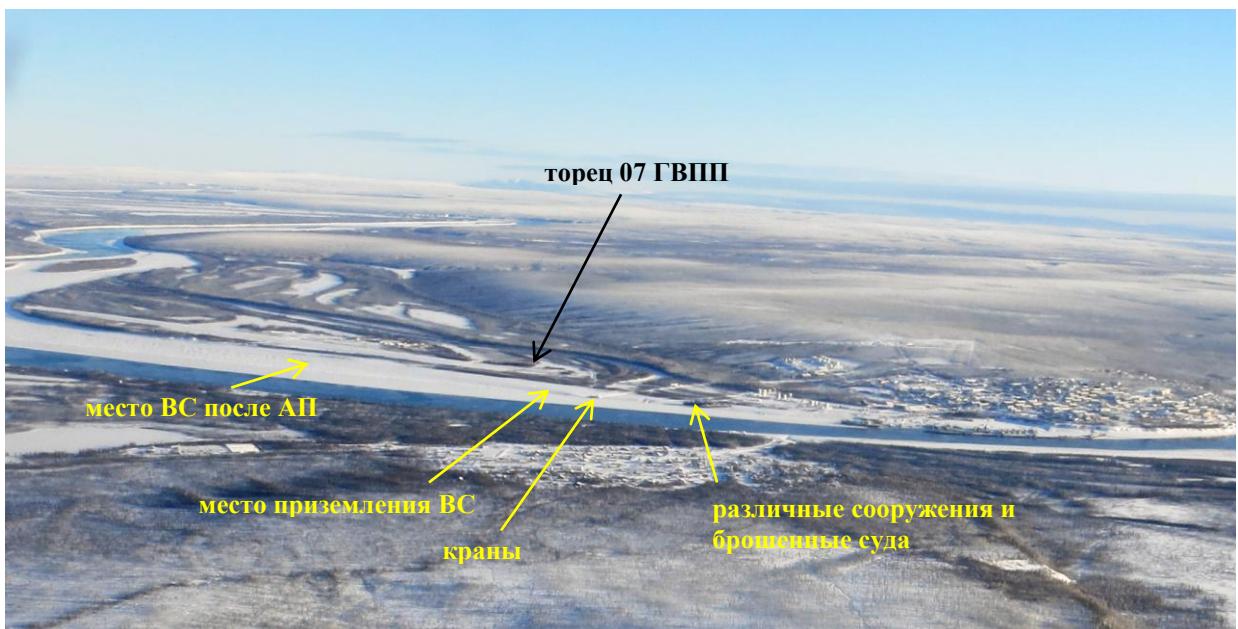
Рис. 32. Общий вид аэродрома Белая Гора 17.10.2016

Вероятнее всего, в условиях снежного заряда проверяющий не видел ГВПП и принял за ГВПП место на пойме реки Индигирка, которое представляло собой наносы (барханы) песка, присыпанные снегом с отдельными «проплещинами» (влажный песок). За маркеры ГВПП он принял портовые краны (Рис. 31 и Рис. 32) и другие сооружения, находящиеся под снегом перед выбранным для приземления участком поймы реки.

На информацию штурмана об уклонении влево от продолженной оси ВПП проверяющий не реагировал, наиболее вероятно, так как он увидел по курсу ВС на пойме реки речные краны (Рис. 31 и Рис. 32), которые принял за маркеры ГВПП, и в 05:37:05 объявил экипажу, что видит полосу.
