Schlussbericht

den Flugunfall des Flugzeuges Beechcraft B90 "King Air", HB-GDV
vom 24. Januar 1986
an der Nord-Westflanke des Kleinobir, Gemeindegebiet Gallizien, Kärnten

Flugunfall mit dem Motorflugzeug der Type Beechcraft B 90 King Air, Kennzeichen HB-GDV, am 24. Jänner 1986 um ca. 09:24 Uhr UTC*) an der Nord-Westflanke des Kleinobir, Gemeindegebiet Gallizien, Kärnten.

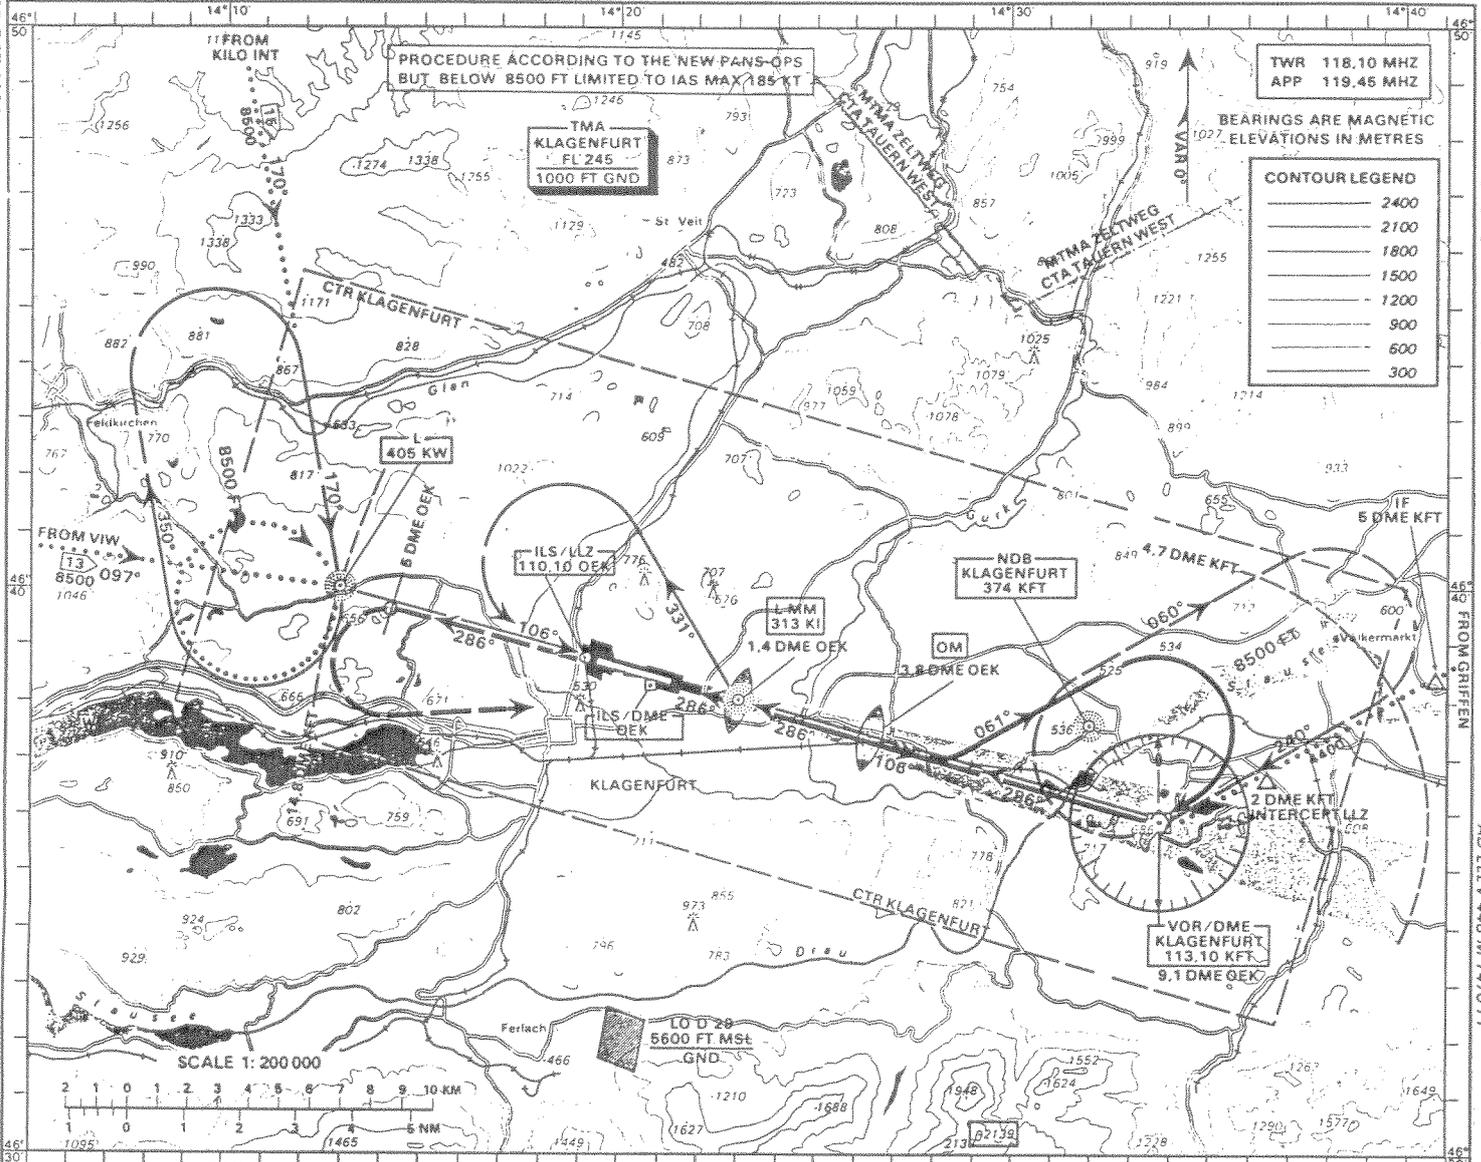
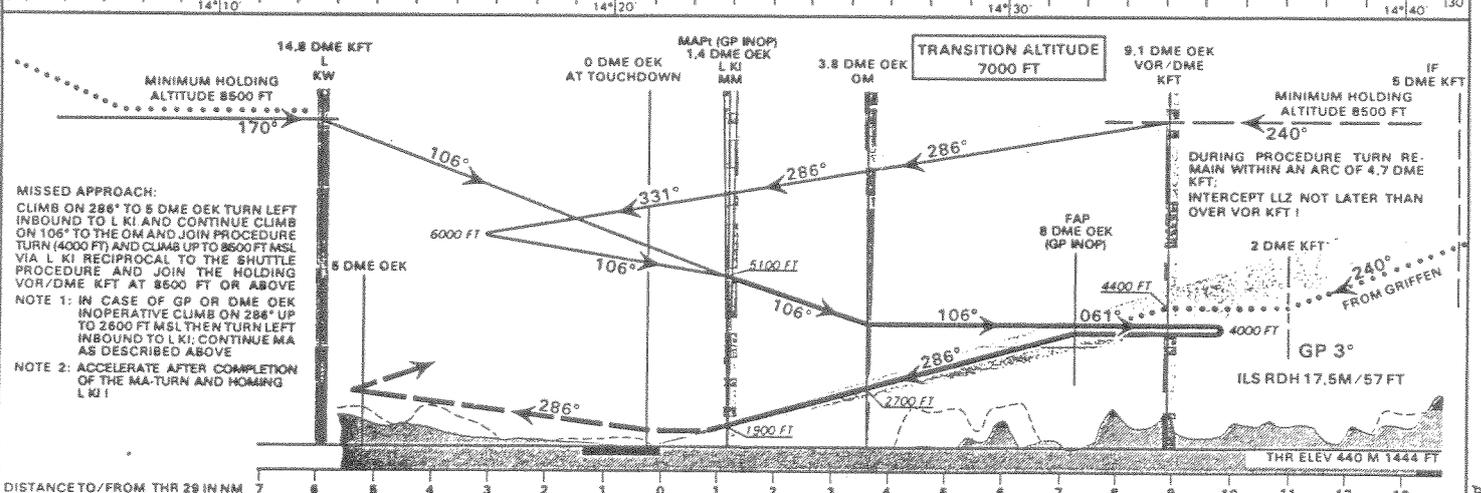
INSTRUMENT APPROACH CHART - ICAO

OCA (OCH) IN FT		MA CLIMB GRADIENT	A	B	C	D	OM TO THR 29 - DISTANCE 3.7 NM					MINIMUM SECTOR ALTITUDE	
STRAIGHT-IN APPROACH	CAT I	2.6%	1769 (316)	1808 (364)	1818 (374)	1975 (631)	GS (KT)	60	80	100	120	150	
	Press. Altim.	3%	1654 (210)	1667 (223)	1677 (233)	1805 (361)	MIN:SEC	3:42	2:47	2:13	1:51	1:29	
	GP or DME OEQ INOP	4%	1874 (130)	1586 (142)	1694 (150)	1606 (161)	FPM	320	426	530	635	795

CIRCLING PROCEDURE SEE MAP 2-3-72 *AM205*
