# Rapport final de la Commission fédérale d'enquête sur les accidents d'aéronefs

de l'avion Lear Jet 25 N-515 VW

survenu le 17 avril 1969

près de Corban/BE

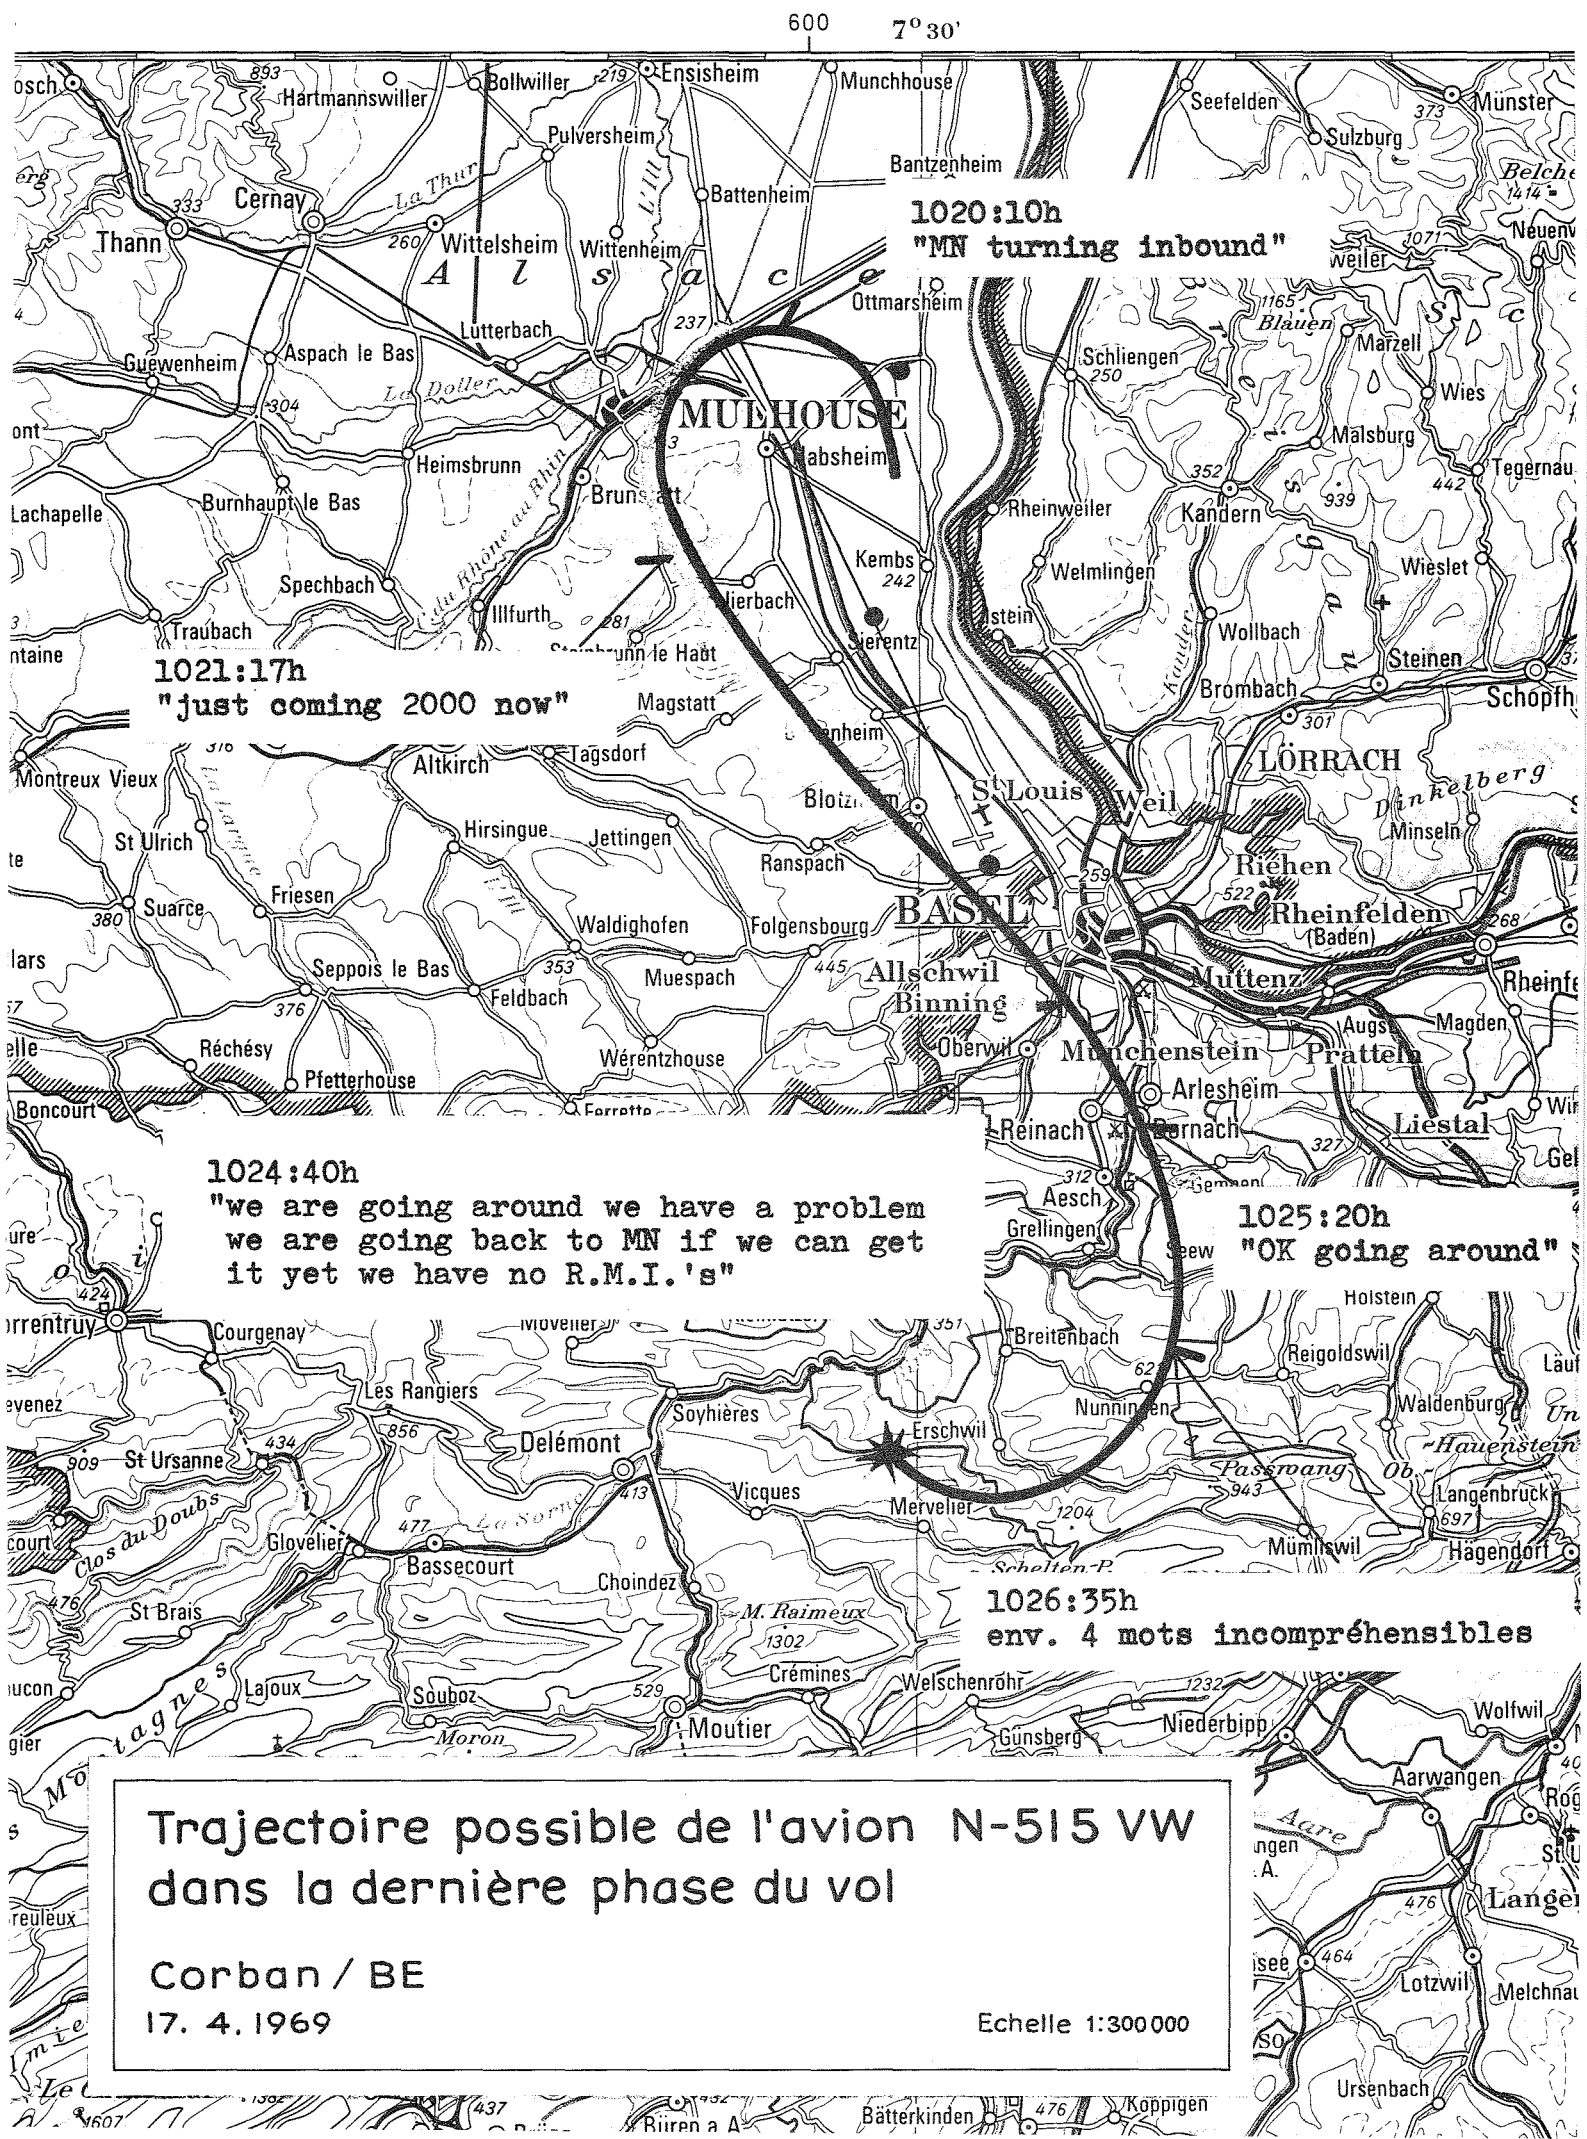
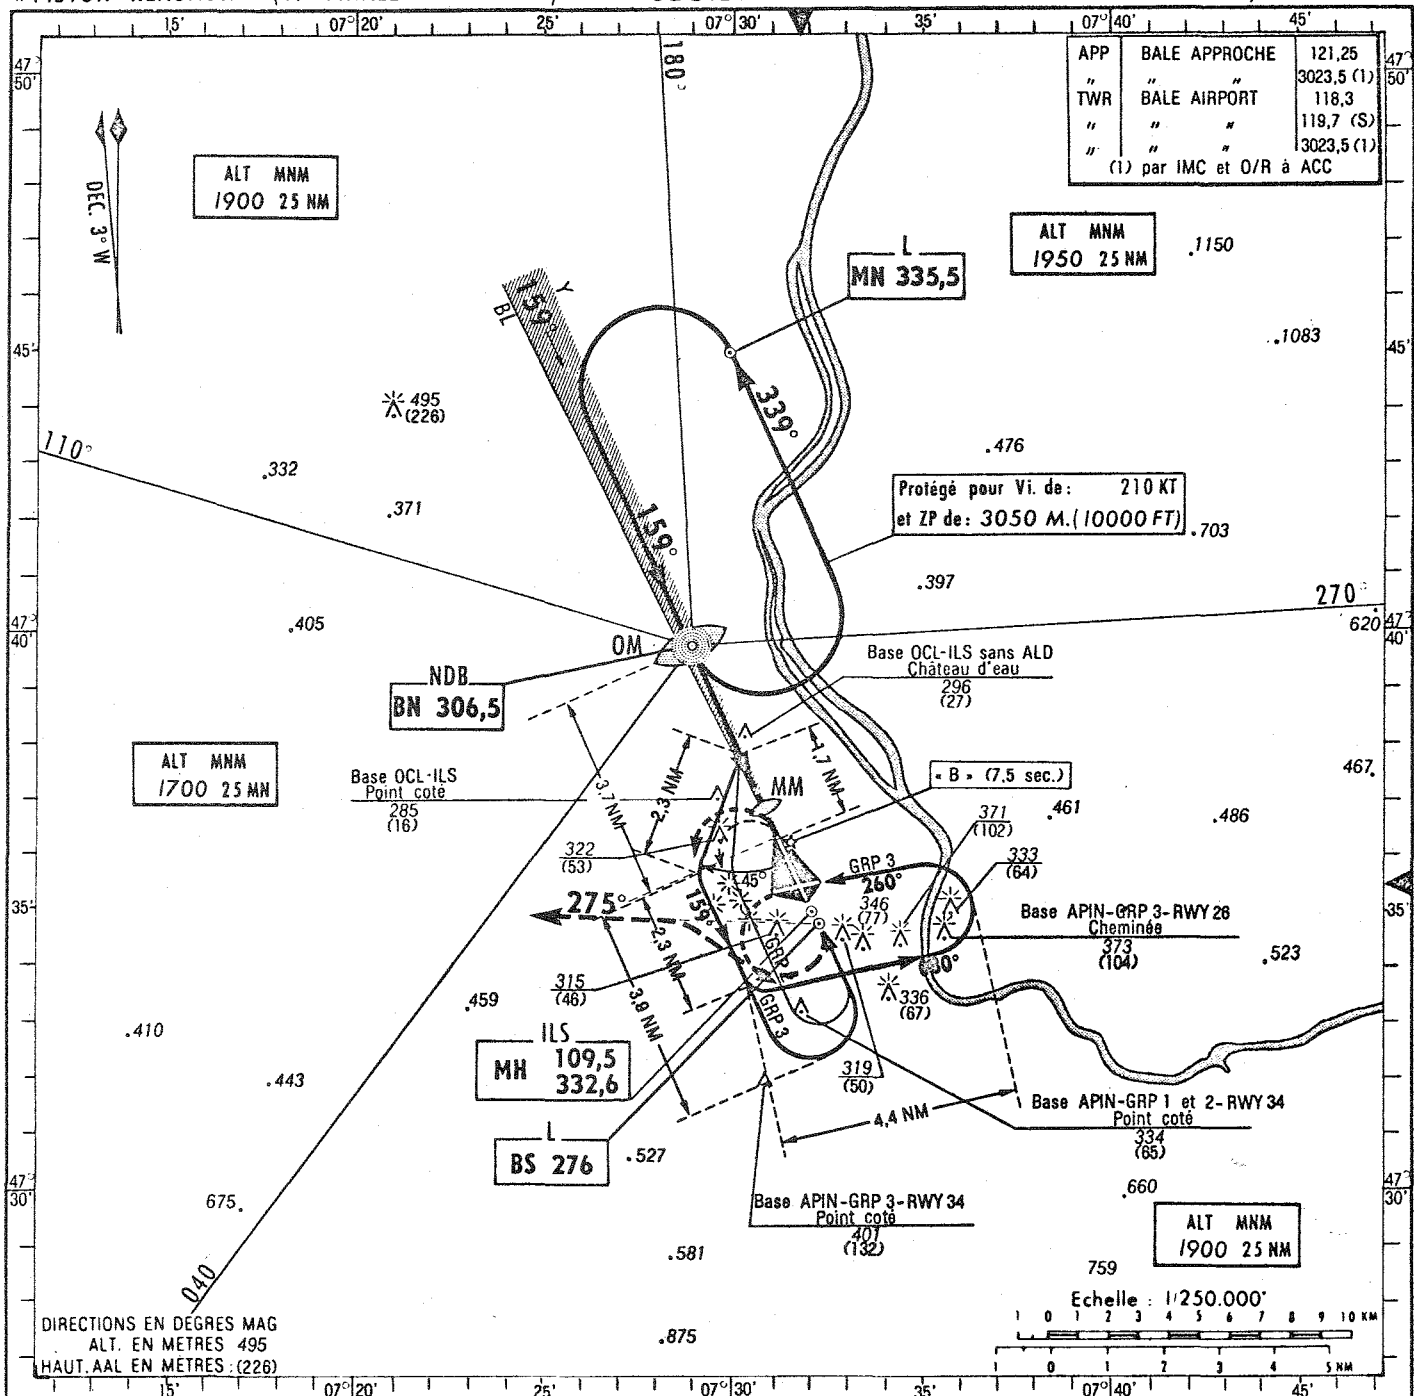
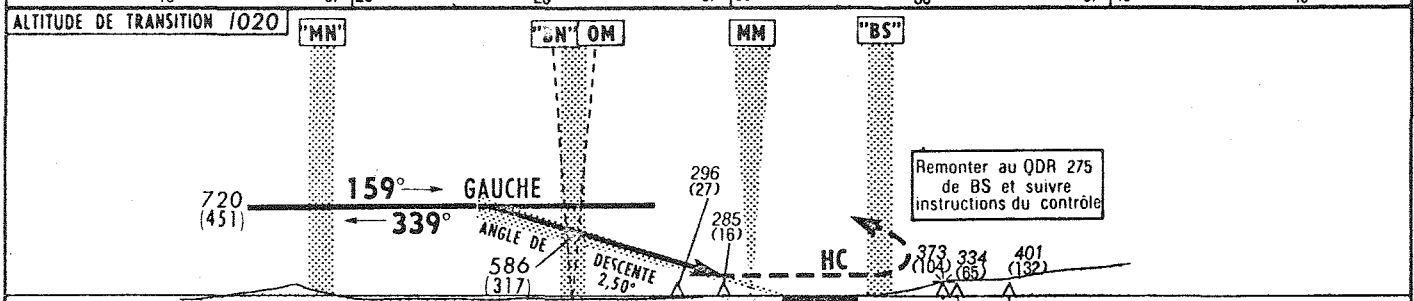
BALE - Mulhouse (LFSB)  
NDB « BN » - L « MN » / ILS - RWY 16

APPROCHE AUX INSTRUMENTS O.A.C.I.  
« PISTON - RÉACTION » (VP FINALE 180 KT)

ALT : 269  
SEUIL : 266

643. L'équipage n'ayant pas signalé son passage sur la radioborne extérieure (OM), il y a lieu de penser que l'avion n'a jamais été établi sur l'ILS.
644. Le défaut de toute information entre le moment où le vol a annoncé avoir atteint 2000 pieds et celui où il a informé la tour de ses difficultés, ne peut trouver d'autre explication que la préoccupation de l'équipage de se situer alors qu'il n'appréciait le temps écoulé que de manière subjective.
