## **COMMISSION D'ENQUÊTE**

sur l'accident survenu le 21 décembre 1987

à Eysines (33)

au Brasilia EMB 120, immatriculé F-GEGH

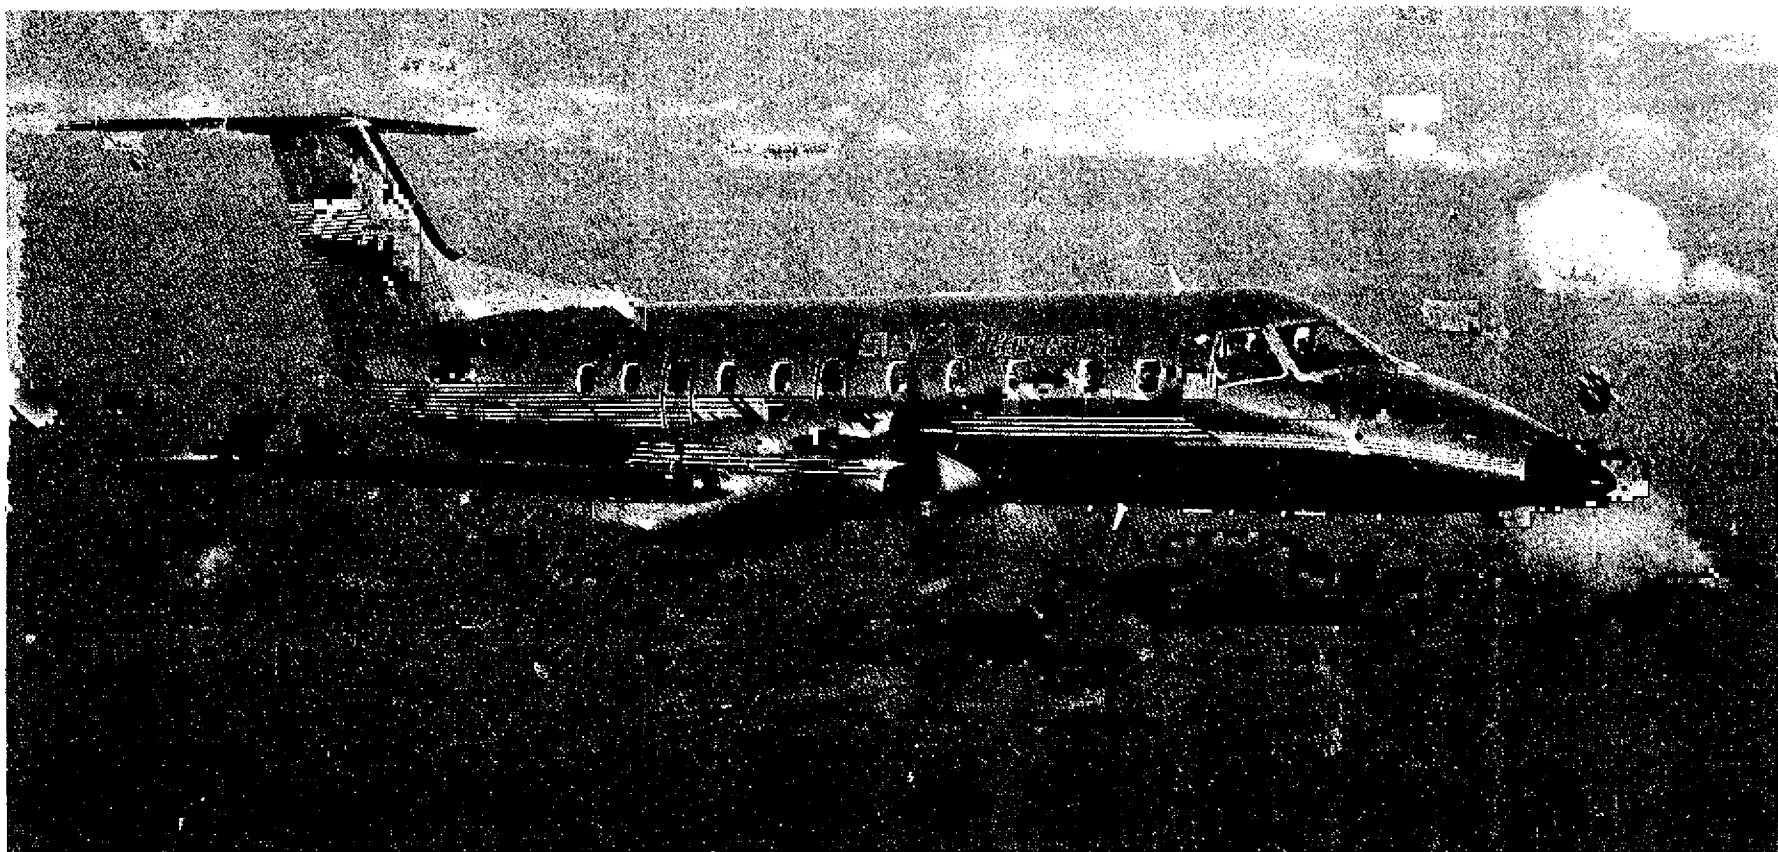
EMB 120 Brasilia

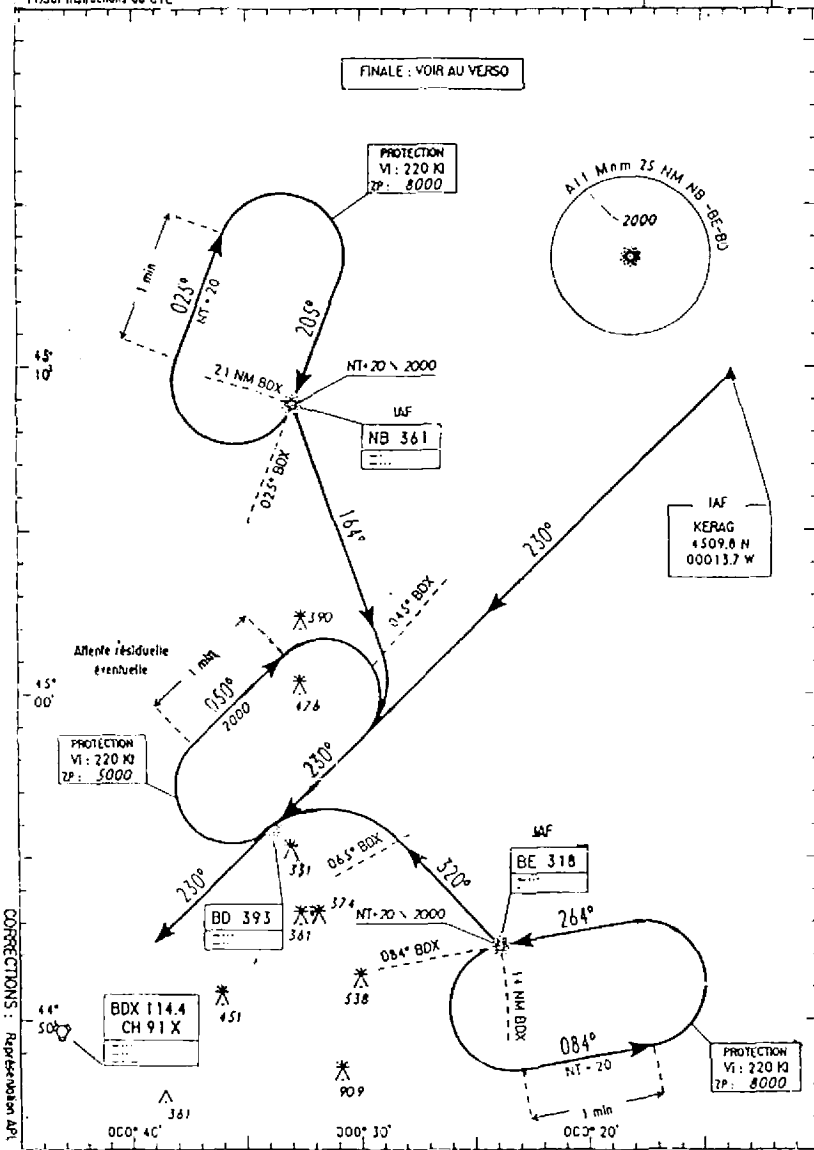
L BE ou NB/ILS ou SPAR Rwy 23

App : MERIGNAC Approche/Radar 118.600 244.850 120.275(S) 38.5 (S) 121.200(I)  
 Trv : MERIGNAC Tour 118.300 300.3  
 ATIS : MERIGNAC Information 151.150  
 (1) Sur Instructions du CTL

ILS  
BD 110.3  
RDH : 51  
Déc  
4° W  
(8.5)

03-BORDEAUX-Mérignac (LFBD)

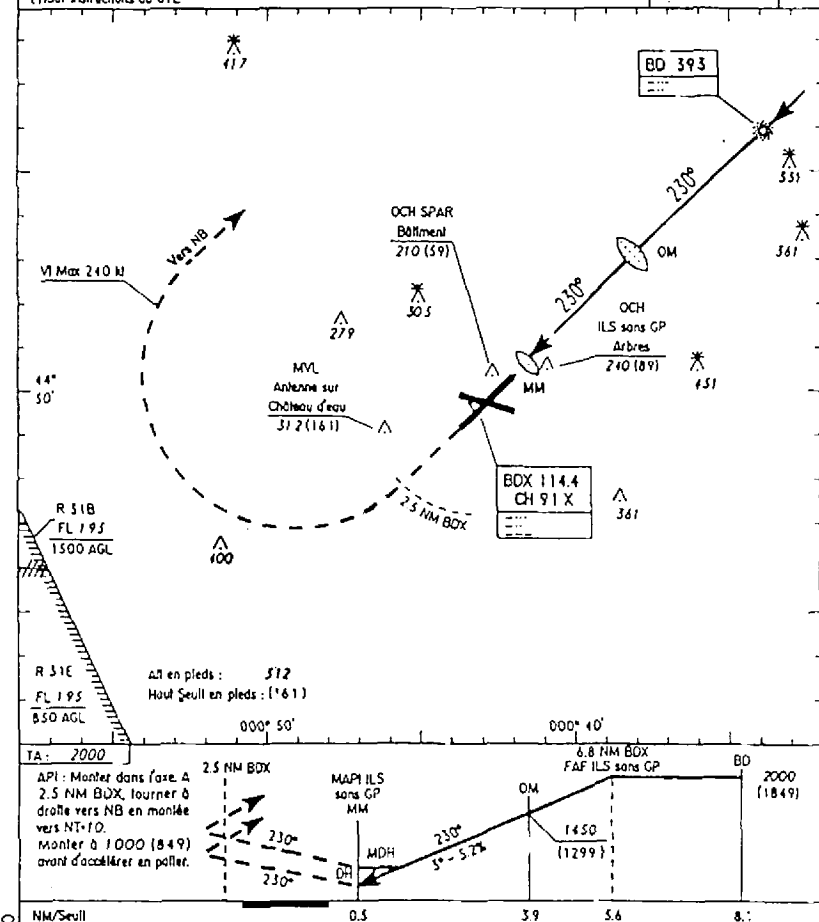
App : MERIGNAC Approche/Radar 118.600 244.850 120.275(S) 38.5 (S) 121.200(I)  
 Trv : MERIGNAC Tour 118.300 300.3  
 ATIS : MERIGNAC Information 151.150  
 (1) Sur Instructions du CTL

ILS  
BD 110.3  
RDH : 51  
Déc  
4° W  
(8.5)

TA : 2000

API : Monter dans l'axe A  
 2.5 NM BDX, tourner à  
 droite vers NB en montée  
 vers NT=10.  
 Monter à 1000 (849)  
 avant d'accélérer en palier.

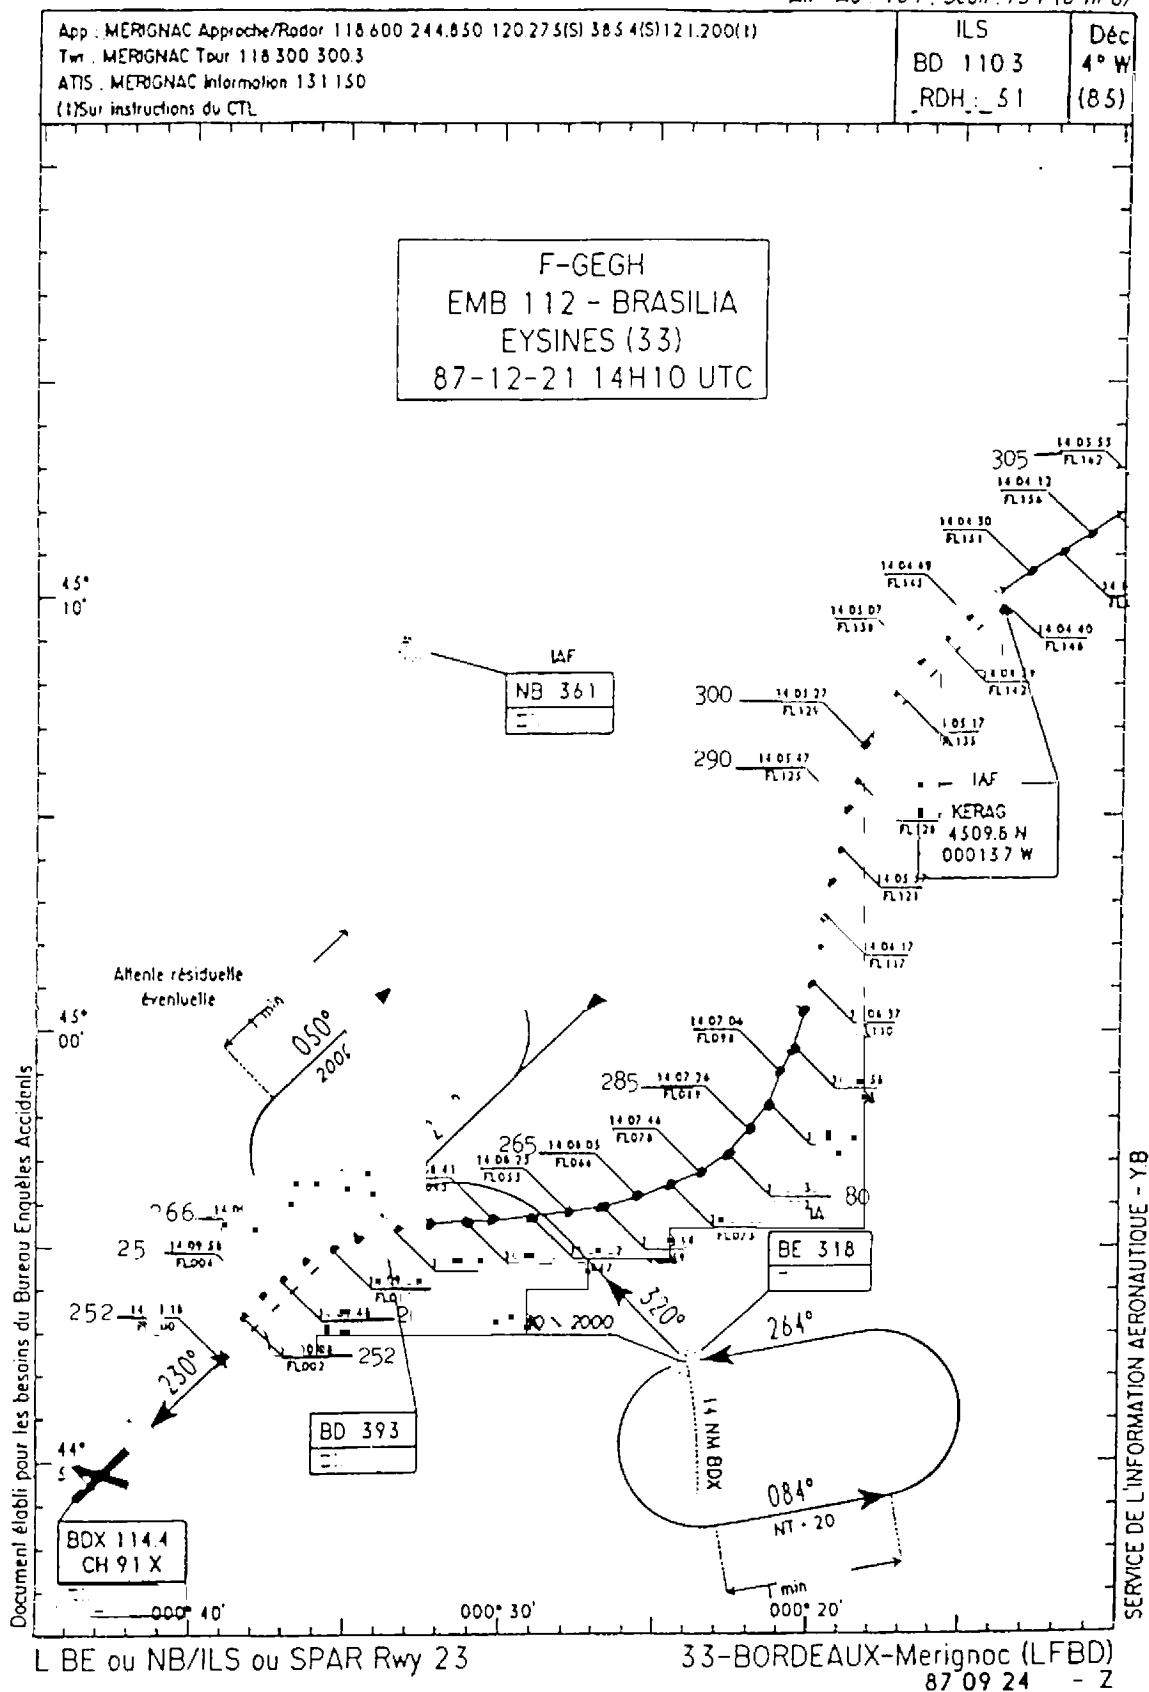
BORDEAUX-Merignac (LFBD)

All - Ad. 161. Seuil: 151 (6 hPo)

LEGENDE :

- Position
- heure
- Vitesse radar en noeuds
- niveau de vol
