Abschlussbericht Nr. 2433 der Schweizerischen Sicherheitsuntersuchungsstelle SUST

über den Unfall des Flugzeuges
PAC 750XL, HB-TCP,

vom 18. Februar 2024

Flugplatz Grenchen (SO)

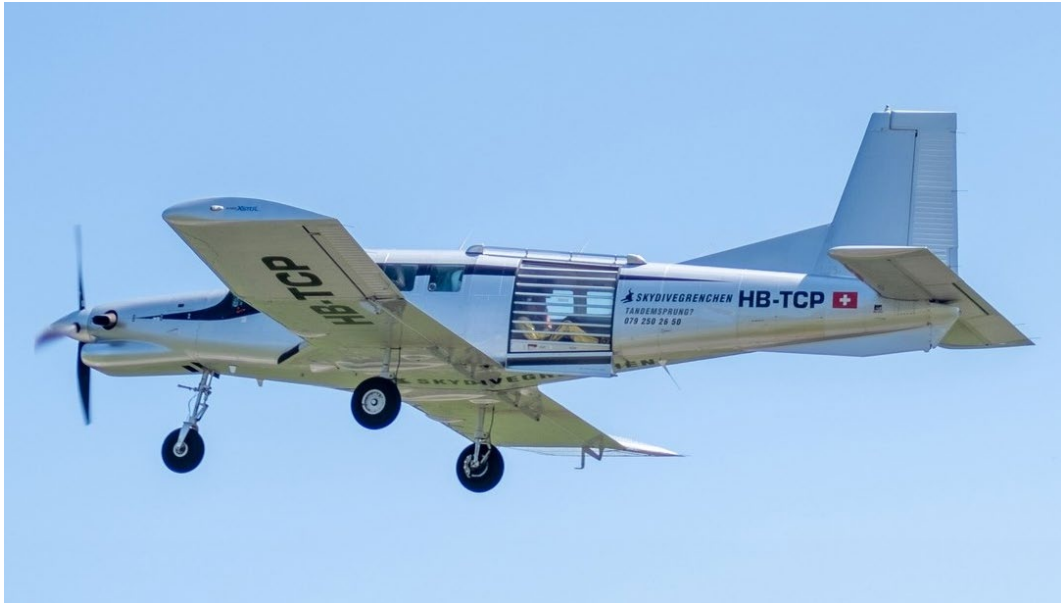
Abbildung 1: Aufnahme der HB-TCP, die das zwischen Flügel und Leitwerk befindliche Tor zum Absetzen von Fallschirmspringern in geschlossenem Zustand zeigt. Über dem Tor ist ein Handlauf zu erkennen, darunter ein Trittbrett (Foto: Skydive Grenchen).

Die Fallschirmspringer verliessen das Flugzeug in Gruppen über das Tor auf der linken Flugzeugseite (vgl. Abbildung 1). Nachdem die ersten neun Fallschirmspringer das Flugzeug verlassen hatten, begaben sich die letzten zwei noch im Flugzeug verbliebenen Fallschirmspringer zum offenen Tor des Flugzeuges, um gemeinsam abzuspringen. Zuvor waren sie an diesem Tag bereits zweimal gemeinsam abgesprungen.

Bei der HB-TCP handelte es sich um ein 2011 gebautes, einmotoriges Turbopropflugzeug des Musters PAC 750XL, das ursprünglich für das Absetzen von Fallschirmspringern konzipiert wurde. Dieses Muster verfügt auf beiden Seiten des Cockpits über Türen, die den Piloten zum Ein- und Aussteigen resp. als Notausgang dienen. Zum Absetzen von Fallschirmspringern verfügte die HB-TCP zusätzlich über ein linksseitiges Roll-Tor (vgl. Abbildung 1).
